조경수의 생리·생태를 고려한 수종 선정

- 도로변 쪽동백나무 식재를 사례로 -

임병을* · 이영선** · 심우경***

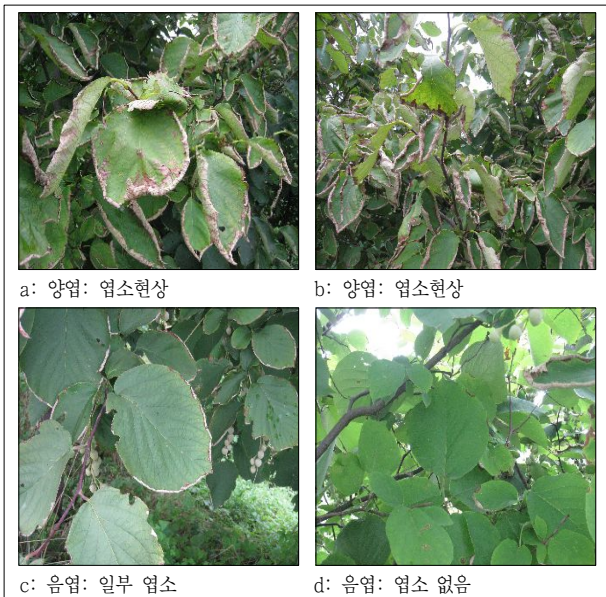
그림 2. 대조구 양엽 현황

한편, 각 시험구별로 엽소현상의 정도를 비교하였다. 「대조구」의 경우 강우량이 많은 해였음에도 불구하고 2010년 8월 20일 경부터 엽소현상이 심하게 발생하였는데, 수관 외측의 잎 거의 모두 엽소현상이 나타났다. 그러나 수관 내측의 음엽의 일부는 엽소가 없거나 미약하게 나타났다.

인천공항고속도로의 쪽동백나무는 성토 법면의 식재위치에 비하여 수고가 매우 낮아 가로수로서의 기능을 제대로 발휘하기 어렵고, 빛과 바람 및 복사열 등에 의해 증산작용이 가속화되어 엽소현상이 심하게 발생함으로써 경관을 훼손시킨다는 문제점이 있는 것으로 확인되었다. 따라서 고속도로 가로수로는 쪽동백나무의 식재를 지양하고 상대적으로 증산작용 유발요인이 적은 녹지대나 건물 주변 화단녹지 등에 식재하는 것이 좋을 것으로 판단된다.

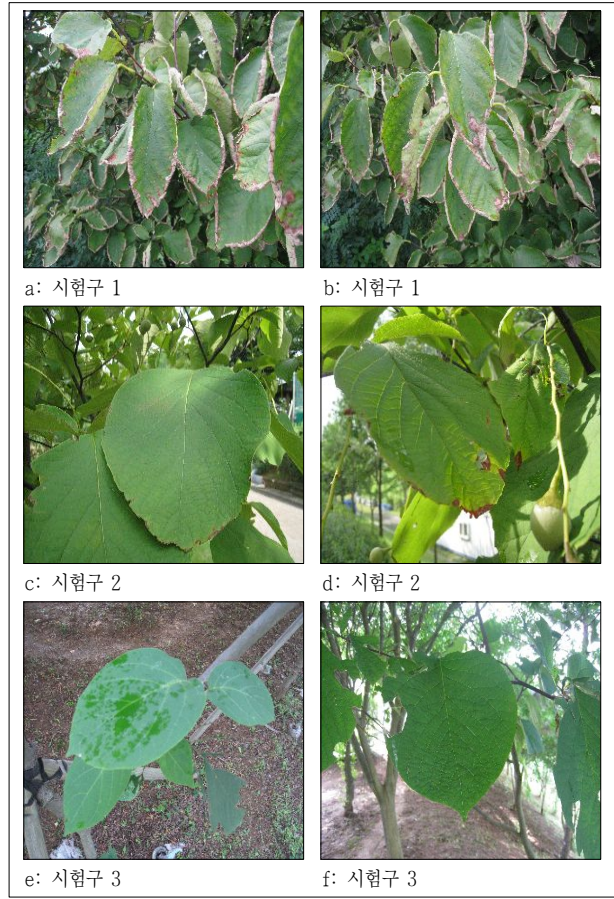
그림 3. 시험구별 엽소 현황

「시험구 1」은 겨울철 제설제가 토양 내에 침투되지 않도록 차단을 하였고, 봄철에 잎이 나기 전 세척을 실시하여 염화칼슘에 의한 직접적인 피해를 예방하도록 하였는데, 대조구와 거의 차이가 없는 엽소현상이 발생하였다. 「시험구 2」는 「대조구」 및 「시험구 1」과 차이를 나타냈는데, 고속도로가 아닌 지역의 양지에 있는 것만으로도 엽소현상이 많이 줄어들었다. 엽소현상은 2010년 9월 10일 처음 확인되었다. 「시험구 3」은 음지에 식재한 곳으로서 엽소현상이 전혀 나타나지 않고 잎이 원형에 가까운 온전한 모양을 유지하고 있었다.

이와 같이 고속도로 상에 식재된 「대조구」 및 「시험구 1」은 엽소현상이 매우 심하여 수관 외부를 형성하고 있는 지엽량의 약 80%가 엽소되었으며, 잎이 가장 심하게 말린 것은 잎 면적의 약 90%가 말렸다. 고속도로가 아닌 양지에 식재된 「시험구 2」의 수목은 외부 지엽량의 약 50% 가량에서 엽소현상이 나

타났고, 최대 잎말림 정도는 잎 면적의 약 30% 정도로 약하게 나타났다. 또한 음지에 식재된 「시험구 3」에서는 엽소현상이 전혀 발생되지 않았다.
