원자력발전소 고압케이블 열화진단에 관한 연구

하체웅, 주광호, 한성흠
원자력발전기술원

Study on Diagnosis of High Voltage Cables for Nuclear Power Plant

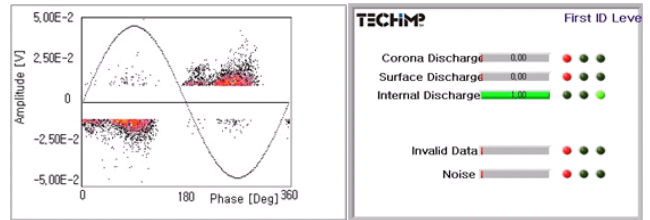
연결되어 있는 전동기에서 PD 발생이 일어나고 있으며 전동기의 PD 기준은 10,000pC으로 규정하고 있으므로 현재 케이블은 정상인 것으로 판단하였다.

<그림 1> N-5E-NA-S02-04패널의 C상 케이블 PD 신호

표 1의 부분방전 측정 결과에서 볼 수 있듯이 N-5E-NA-S02-04 패널의 C상 케이블에서 23pC로 측정된 PD는 내부방전의 형태를 보이며 결과는 그림 1과 같다.

그러나 다음절에 다룰 VLF Tanδ 측정결과에서 보듯이 PD 발생 케이블이 양호한 값을 나타낸 것으로 미루어보아 케이블과

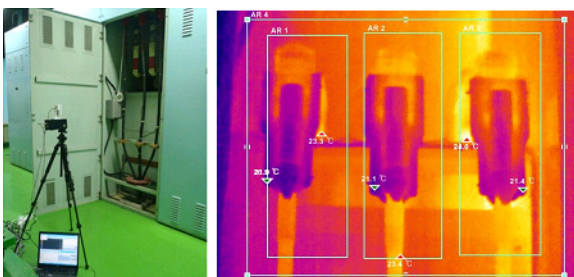
〈그림 3〉 케이블 열화상 측정

열화상 카메라로 측정된 결과 대상 케이블 모두 특별한 Hot-spot은 발견되지 않았으며, 열화상 기준인 표 4에 명시된 것처럼 케이블 연결부에서 8°C 이상의 온도차를 발견하지 못했다.
