MOF 소손시 비오차 특성실험 및 분석

신동열*, 김석곤, 박창호
한전 전력연구원

Experiments and analysis of CT Ratio Error for the damage cause of MOF

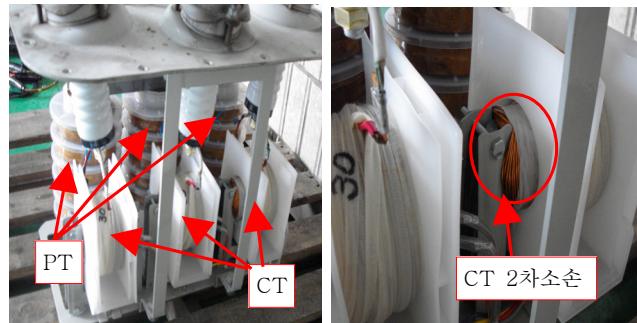
〈그림 2〉 CT 2차 고장 유형

그림 2의 좌측사진은 소손된 MOF의 내부 PT와 CT의 모습이고, 우측사진은 A상 CT가 2차 코일이 소손된 확대사진이다.

전기설비 기술기준 23조에 의해면 MOF 과전류강도는 단락전류 발생시 기계적 강도에 견디어야 하나, 아래 CT의 소손형태를 보면 기계전 충격에 의해 1-2차코일이 이탈하게 되고, 이때 철심 또는 외함에 접촉되어 비오차가 발생된다.[2] CT의 1차 코일은 고전압이 인가되기 때문에 절연처리가 잘되어 있어 코일이 이탈되어도 단락소손이 발생되지 않게 설계하고 있으나, 2차코일 5V이하로 별도의 절연처리를 하지 않기 때문에 대부분 2차 코일에서 단락되는 현상이 발생된다.

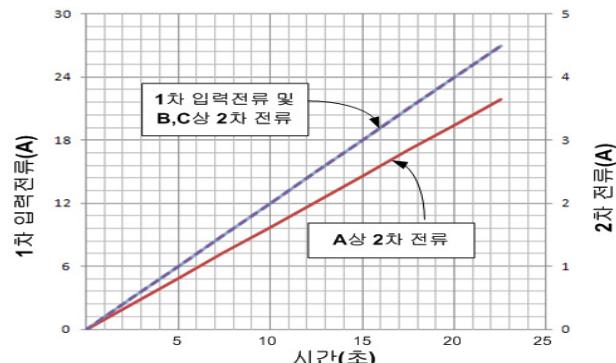
〈그림 3〉 A상 CT 소손시 1-2차 전류비

측정결과 그림 3과 같이 CT 1차 입력전류 증가시 CT의 2차 B, C상 전류도 일정한 비율로 증가하므로 정상이다. 이와 다르게 A상 CT 2차 전류는 비오차가 발생하기 때문에 정상전류보다 낮게 전류가 발생되었다. 1차 입력전류가 18 A 일 때, B,C상 전류는 3.0 A가 발생되고, A상 전류는 2.43 A가 발생된다. 이때 A상 CT의 오차율을 다음과 같이 구할 수 있다.

$$\text{A상 오차율} = \frac{(2.43 - 3.00)}{3.00} \times 100 = -18.9\%$$

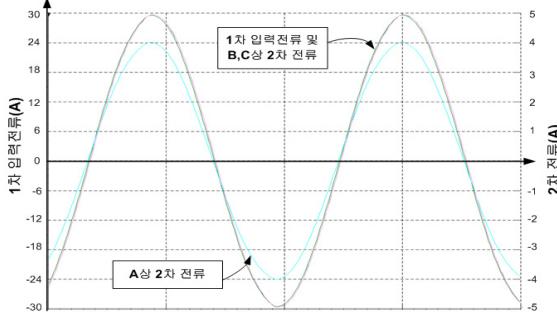
〈그림 4〉 A상 CT 소손시 1-2차 순시파형

그림 4에서 MOF내부 CT소손시 1-2차측 전류의 크기와 위상각을 측정한 파형이다. CT비가 30/5로 설정을 하면 정상시 1-2차의 크기와 위상이 일치한다. 따라서 1차 입력전류 및 B,C상 2차 전류는 일치하나, A상 2차 전류는 정상 전류값 보다 낮게 발생하며, 위상은 동위상으로 일치하였다.

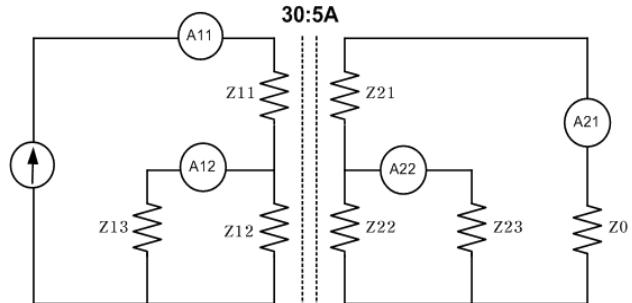
〈그림 6〉 CT 소손시 등가회로

그림6은 CT의 1차코일 또는 2차 코일 단락시 비오차 발생원인을 분석하였다. 1차측 코일저항 Z11+Z12, 2차측 코일 저항 Z21+Z22, 1차측 단락저항 Z13, 2차측 단락저항 Z23, CT 2차 부담저항 Z0로 등가회로로 표시하였다.

앞서 설명한 바와 같이 실험1은 비오차 측정값과 CT 권수비 계산 값이 일치하였으나, 실험2~4는 측정값과 계산 값이 달랐다. 그 이유는 상기 설명과 같이 1-2차 단락시 단락저항, 코일저항, 부담저항의 차이로 비오차가 다르게 발생하였다. 실험2에서 CT 1차코일 단락시 단락전류 A12=9.70 A로 1차 전류A11=9.00 A 보다 크게 발생하였다. A12에 흐르는 전류는 Z11과 Z12에 흐르는 합성전류가 발생되었다. 특히 실험3에서 2차 단락고장시 A11=9.00 A, A21=1.00 A, A22=0.85 A, 오차율 = -33.33 %로 부족계량 되었다. 그러나 현장에서 단순 권수비로 계산하면 A22 = 3.0 A, 오차율 = +200 %로 과다계량 되는 것과 심한 차이가 있다. 그 이유는 CT의 코일의 저항(Z11, Z12, Z21, Z22)과 단락저항(Z13, Z23), 부하부담저항(Z0)에 의해 비오차가 결정되기 때문에 단순 권수비의 계산값과 다르다.

특히, CT 2차 전류 A21=1.00 A로 감소하는 이유는 단락전류 A22=0.885 A가 발생되어 Z21의 코일과 Z22의 코일이 자속이 서로 상쇄되기 때문이다. 즉 Z22에 흐르는 전류를 점점 증가시킬 경우 어떤 한도를 초과하면 변류기의 자속밀도가 포화되어 여자전류가 급격하게 증가되는데 이때에는 비오차가 - 쪽으로 증가한다. 이러한 현상은 부담저항(Z0)의 저항이 크면 단락전류(A22)가 크게 발생되고, 비오차는 심하게 증가하는 것으로 분석되었다.
