가스보일러 배기통의 시공 결함에 의한 CO가스 분석 고찰
A Study on the Analysis of Carbon Monoxide Gas by the Poor
Construction of Exhaust Tube for Gas Boiler

이장우* · 최충석

전주대학교 소방안전공학과

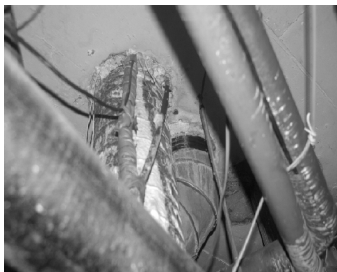
그림1. 기계실 배기통 부식

그림 1은 지하2층 기계실에서 비상발전기실로 연결된 배기통으로서 응축수 등의 발생과 콘크리트와의 접촉으로 부식이 진행되었으며, 그림 2는 비상발전기실 내부에 설치된 배기통으로서 보호관을 제거한 상태에서 연막시험에서 배기통 연결부 틈새를 통해 다량 유출되는 확인되었다. 이음새 부분은 용접시공이 아니며, 배기통과 배기통을 삽입형태의 끼움방식으로 시공하였으며, 반대방향의 끼움으로 잘못되어 있었으며, 동 주위에서 보호관은 응축수 등으로 부식된 상태다. 그림 3은 비상발전기실과 천정이 격벽이 없이 통해 있으며, 배기가스는 확산되었으며, 가스보일러를 가동하며 배기가스중의 일산화탄소 농도를 측정하였을 때 그림4와 같이 비상발전기실은 28분경과시 787 ppm, 찹질방은 30분 경과시점에서 435 ppm, 휴게실 천정은 34분 경과시점에서 555 ppm으로 나타났다. 따라서 일산화탄소는 비상발전기실에서 유출되어 체류되고 찹질방과 휴게실 천정을 통해 휴게실 아래로 확산되는 원인이 되었다.

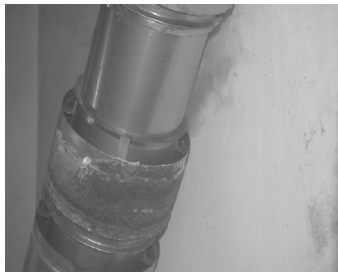
그림2. 연막 누출 실험

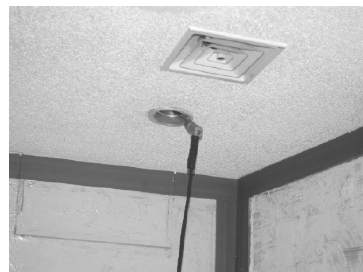
그림3. 휴게실 천정 CO측정

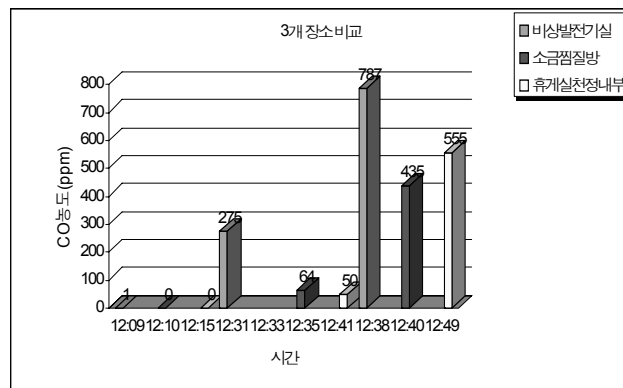
그림 4. 3개 장소 CO농도 비교
