중요목조문화재 소방시설 관리기준의 필요성 연구

신호준 · 구원희 · 백민호*

강원대학교 방재전문대학원, *강원대학교 소방방재학부

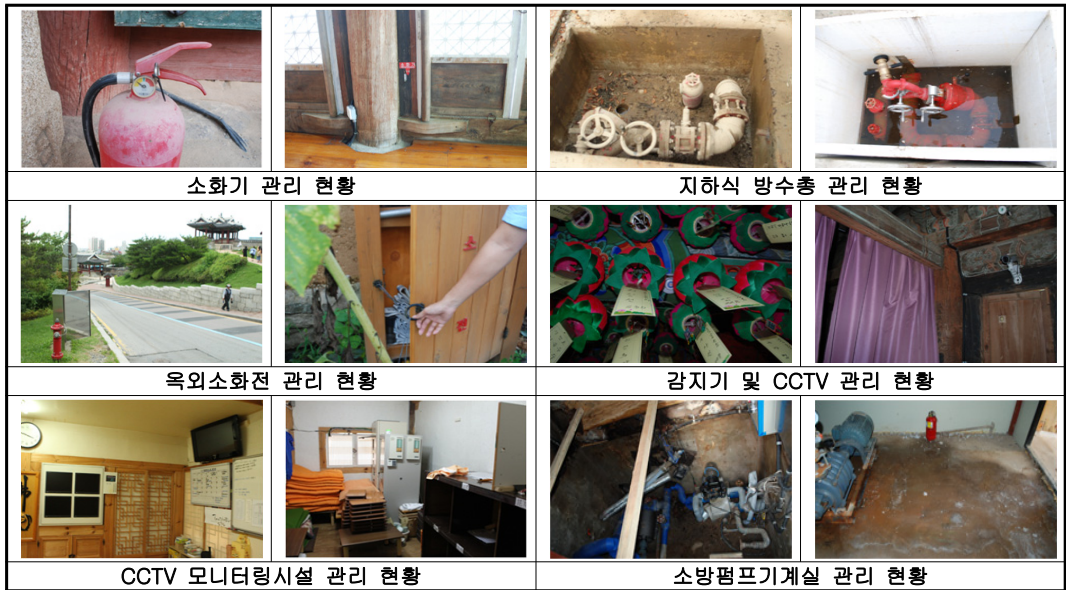
Figure 1. Status of Management for Fire Protection System in Important Wooden Cultural Heritage

Figure 1과 같이 문제점이 발견된 곳도 있었다.

소화기의 경우 항상 적정 압력을 유지해야 하나 미달되어 화재 시 사용이 불가능한 것이 있었으며 지정된 위치에 비치되어 있지 않아 신속하게 사용되기 어려운 곳도 있었다. 지하방수총의 경우 배수시설이 미비하여 침수되어 있거나 침수된 흔적이 있어 사용하기 어려운 곳도 존재하였다. 소화전의 경우 지정문화재와 너무 떨어져 있어 사용할 수 없었으며 소화전함이 빗줄로 묶여져 있어 소방호스, 관창 등을 꺼낼 수가 없는 사례도 있었다. 또한 감지기는 연등에 가려져 화재 및 연기를 감지하는데 오작동이 발생할 우려가 있는 곳도 있었으며 CCTV를 촬영하는 곳이 커튼에 가려져 감시할 수가 없는 사례도 있었다. CCTV 모니터링 시설은 꺼져있거나 창고로 사용되는 곳에 설치되어 전담인원도 없이 방치되어 있는 경우도 있었으며 소방펌프기계실은 바닥이 침수된 흔적이 있거나 나무합판으로 만들어져 화재, 습기로 인한 위험성에 노출되어 있었다.

본 연구에서는 중요목조문화재 소방시설 설치 및 관리 실태조사를 많은 문제점이 도출되었으며 각각의 시설에 대한 설치 및 관리기준이 없어 문화재를 보호하는데 많은 어려움이 야기되었다. 이처럼 현재 설치된 소방시설의 문제점을 통해 각각의 시설의 관리기준에 대해 명확한 가이드라인이 제시되어야 하며 새롭게 설치되는 소방시설에 대해서도 면적, 규격, 방사각, 지역적인 특성 등 다양한 요소를 고려하여 설치되는 기준이 마련되어야 할 것이다. 향후에도 목조문화재 안전관리를 위해 소방시설 설치 및 관리에 대한 기준 마련 연구가 지속적으로 이루어져야 할 것으로 사료된다.
