# 바이모달 트램 차체 이상소음 분석

## The Analysis of Car Body Abnormal Noise for the Bimodal Tram

\*\*문경호<sup>1</sup>, 장세기<sup>1</sup>, 목재균<sup>1</sup>

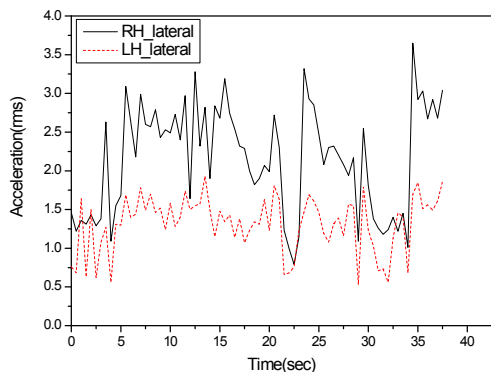
Fig. 3 Lateral vibration of Reduction gear box

우측 감속기와 좌측 감속기의 진동을 비교한 결과, 상하진동은 비슷했으나, 좌우진동은 Fig. 3과 같이 우측감속기가 크게 나타났다.

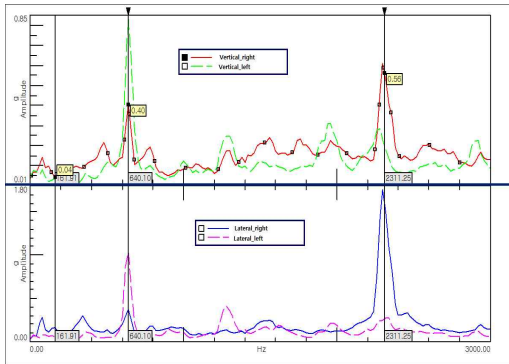
Fig. 4 Frequency analysis of gear box vibration

Fig. 4의 감속기의 진동 주파수를 분석한 결과를 보면, 640Hz와 2,311Hz 성분이 크게 나타나고 있으나 Table 1의 65km/h의 맞물림 주파수보다는 약간 작게 나오고 있다. 이는 속도계의 오차로 추정할 수 있으며, 실제 주행속도는 65km/h가 아닌 약 62.5km/h로 주행된 것으로 판단된다. 차체의 진동 및 소음에서도 맞물림 주파수 성분이 나타났으며, Fig. 5는 차체 진동에 대한 주파수 분석 결과로서 중간기어의 회전주파수(19.4Hz)와 2차감속기의 맞물림 주파수(639Hz)와 일치하는 성분이 나타나고 있다.

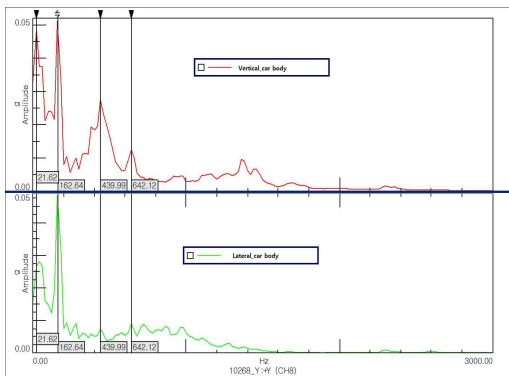
Fig. 5 Frequency analysis of car body vibration

바이모달 트램 소음 및 진동시험에 대한 분석결과, 감속기 중간기어의 회전주파수 성분인 19.7Hz와 2차감속기의 맞물림 주파수 성분인 639Hz가 크게 나타났다. 이는 바이모달 트램 차체의 이상소음은 감속기 진동이 차체로 전달되어 나타난 현상으로 판단할 수 있다.

발생 원인을 추적조사한 결과, 감속기 강도보강을 위하여 분해조립 과정에서 고무부싱이 파손되어 감속기가 차체와 닿았고 이 감속기 진동이 차체를 진동시켜서 이상소음이 발생한 것으로 파악되었다. 고무부싱을 새로 바꾸고 감속기를 차체와 간섭되지 않게 조립한 후, 차체의 소음은 줄어든 것으로 확인되었다.
