생태하천 복원 후 모니터링과 적응관리

-안양시 학의천을 중심으로-

최정권* · 최미경** · 최철빈***

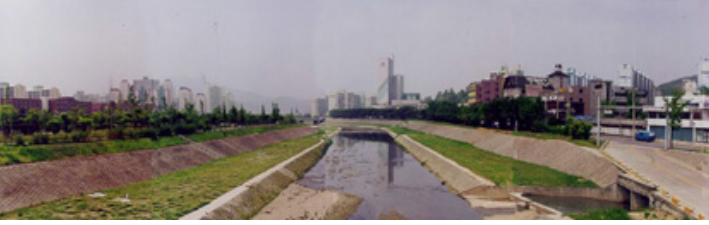
Experimental Reach				
Before implementation (2001)	Channel Pattern	Revetment	Channel Width

Linear	Concrete Block	15-18m var.	
	Channel Depth	Water Quantity	Water Quality	
	5-15cm	9,000ton/day	BOD 3.5mg/l	
After implementation (2004)	Channel Pattern	Revetment	Channel Width

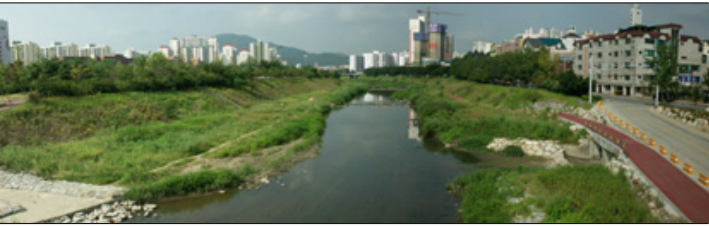
Curvilinear	Riprap	15-21m var.	
	Channel Depth	Water Quantity	Water Quality	
	10-25cm	35,000ton/day	BOD 1.5mg/l	
After implementation (2015)	Channel Pattern	Revetment	Channel Width

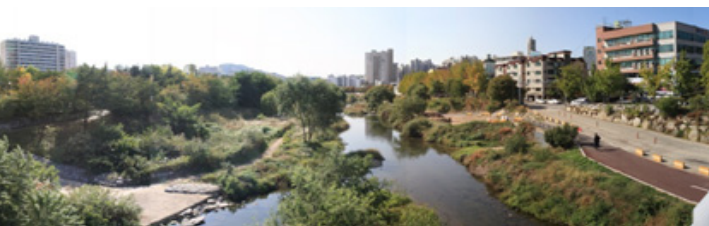
하천경관 모니터링은 공법이 적용된 구간에 대한 파노라믹 사진촬영을 통해 공법 적용 전과 후의 경관변화과정을 비교 분석하였다. 공법 적용 이전, 2003년 이후 4차례, 2015년 다시 현장 관찰을 통해 홍수 및 강우에 의한 유량 및 수위 변화과정을 거치면서 공법이 설치된 위치에 그 형상을 유지하고 있으면서 유실되지 않아 수리적 안정성을 확인할 수 있었다. <Table 3.>

또한, 10여 년간의 하상지형 형성과정을 통해 중앙부에는 유속이 빠르고 가장자리로 갈수록 중앙부보다 유속이 느려져, 양쪽 하안에 가까운 가장자리 쪽으로 자갈 및 모래 등 하상재료의 재퇴적이 발생하였다.

Alternative	Vegetable riprap	8-18m var.	
	Channel Depth	Water Quantity	Water Quality	
	10-35cm	38,000ton/day	BOD 1.3mg/l

하천경관 변화	적응관리 방안
1. 하도내 미지형생성	하상토의 준설
2. 단단계 낙차공의 육화	웅덩이 부분에 유사퇴적
3. 천변습지의 기능 저하	자갈여과 습지의 추가조성
