주변압기 3차케이블 고장원인분석사례

박민구*, 진승환*, 원경배*, 조종은*
한국전력공사 설비진단처*

Analysis of breakdown on the Main-Transformer tertiary cable

Abstract - 본 논문에서는 154kV 주변압기 3차측에서 사용하고 있는 6~10kV급 전력케이블인 TFR-CV 400mm²의 절연파괴고장에 대한 원인을 분석하였다. 대상 케이블은 2010년 9월에 가압하여 약 4.4년 운전 후 발생하였으며 차폐부 제거 후 열수축튜브를 시공한 사례이다. 위와 같이 차폐부를 제거한 케이블의 고장분석사례를 소개하고 고장 재발방지 방안을 제안하고자 한다. 이 논문은 향후 변압기 신·증설 및 교체, 운영에 활용할 수 있을 것으로 사료된다.

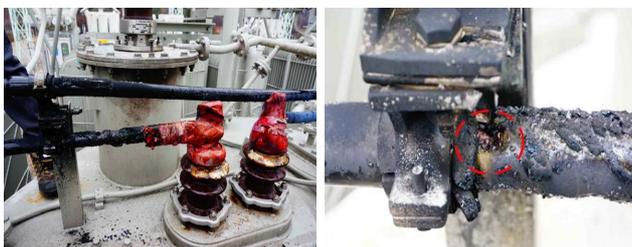
<그림 1> 154kV M.Tr 3차케이블 절연파괴 현장사진

절연파괴부는 단말처리부가 아닌 케이블 중간의 AL클램프 인접부로서 Hole 발생 및 고장전류에 의해 절연체와 외피가 용융되어 있었다. 그림 1은 고장현장에서 촬영한 절연파괴 사진을 나타내었다.

(a) 고장개소 전경 (b) 손상된 케이블

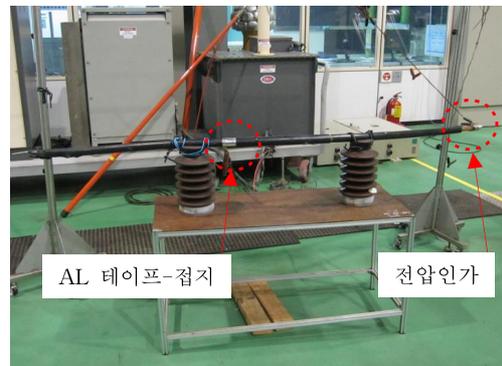
<그림 2> 케이블 내전압시험

고장개소와 동일하게 시공되어 설치되어 있는 인근 케이블을 시료로 사용하여 그림 2와 같이 케이블 종단부 열수축튜브 표면에 AL클램프를 가정하여 AL테이프를 감아 접지하고 도체부에 40kV 전압을 서서히 인가하여 관찰하였다.

내전압시험을 통해 AL테이프 양 끝단에 전계집중에 의한 방전현상을 확인할 수 있었다. 인가전압 20kV 이상에서 방전음이 확인되었으며, 30kV 이상에서 AL테이프 양 끝단 가장자리에 육안으로 인지할 수 있을 정도의 방전섬락이 관찰되었다. 그림 3은 방전섬락을 촬영한 사진이며 명확한 인지를 위해 반전처리 하였다.

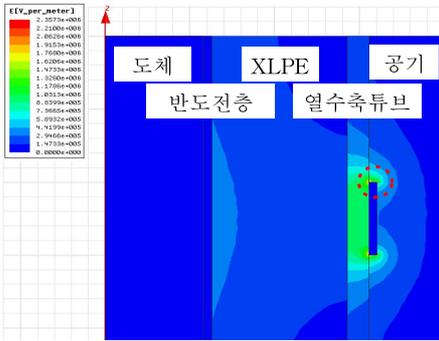
〈그림 4〉 고장당시 현장상황을 반영한 전계해석

그림 4는 고장당시 현장에 실제 설치된 것과 같이 케이블 외피에 AL 클램프를 시공한 것으로 해석하였으며 AL클램프 양끝단에 전계집중현상을 확인하였다.

본 논문은 154kV M.Tr 3차 케이블 절연파괴고장에 대한 고장분석사례로 내전압시험을 통해 도전성 AL클램프 양 끝단 가장자리에 부분방전 발생을 확인하였으며 현장상황을 반영한 전계해석결과 접지축 지지가대와 연결되는 도전성 AL클램프 양 끝단 삼중점에서 전계집중현상을 확인할 수 있었다. 따라서 케이블 외부반도체층을 제거한 상태에서 접지축 지지가대와 연결되는 도전성 AL클램프의 양 끝단부에 전계집중에 의한 부분방전이 지속되어 절연파괴된 것으로 추정된다.

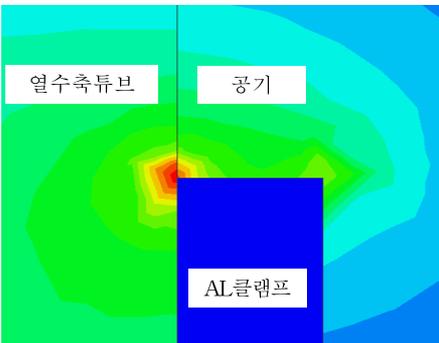
〈그림 5〉 3중점에서의 전계강도

그림 5는 그림 4의 AL 클램프 양단 전계집중부분을 확대한 화면을 나타내었다. 전계강도는 열수축튜브 및 AL클램프, 공기가 접촉되는 3중점에서 최대였으며 최대 전계값은 2.36kV/mm이다.

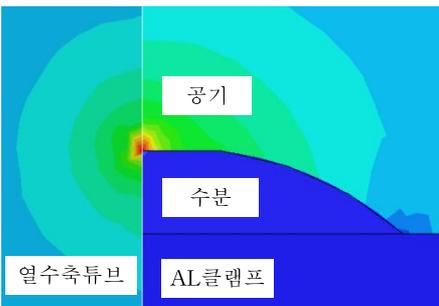
〈그림 6〉 수분이 있을 경우 전계강도

또한 표면에 수분이 있는 경우 최대 2.86kV/mm으로 우천 시 수분에 의한 전계강도가 커짐을 알 수 있으며 그림 6으로 나타내었다.

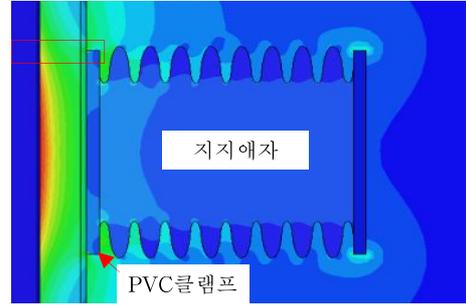
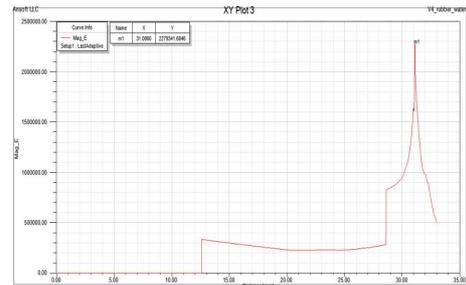
〈그림 7〉 지지예자 및 PVC clamp 전계해석

비차폐케이블에서 발생할 수 있는 케이블과 지지금구류 사이의 전계집중현상은 접지축과 케이블간 예자 등으로 이격거리를 확보하고 비도전성 금구류를 사용함으로써 완화할 수 있다. 이에 대한 시뮬레이션 모델을 구성하고 Maxwell 프로그램을 활용하여 해석한 전계분포를 그림 7(a)과 같이 나타내었다. 그림 7(b)는 그림 7(a)의 도체 중심에서 케이블 외피(적색 박스)까지의 위치별 전계강도를 나타내었다. 현장여건 상 공간제약을 고려하여 지지예자의 높이는 100mm, 금구류는 PVC재질로 모델링하였다.

시뮬레이션 결과 클램프 양 끝단 케이블에는 전계집중이 발생하지 않았으며 전계의 세기는 최대 0.2kV/mm으로 종전대비 1/10 이하 수준으로 해석되었다. 표 2에서는 각 모델별(그림 5, 6, 7) 케이블 표면의 최대 전계값을 비교하여 나타내었다.

또한 전계해석프로그램으로 시뮬레이션한 결과 지지예자 등을 활용하여 절연거리를 충분히 확보하고 고정금구류를 비도전성 자재로 변경함으로써 외피에 발생하였던 전계집중 현상이 해소되고 전계값이 현저히 완화되는 것을 확인할 수 있었다. 따라서 비차폐케이블 설치시 부분방전을 최소화하기 위해서는 접지와의 이격거리 및 금구류의 재질을 충분히 고려한 설치방안 마련이 필요할 것으로 판단된다.
