## Li-Polymer 배터리 사고원인 분석기법에 관한 연구

이기연, 방선배, 김동욱, 김재현, 박진영, 박광욱  
한국전기안전공사 전기안전연구원

### Study on the Analysis Technique of Accident Cause for Li-Polymer Battery

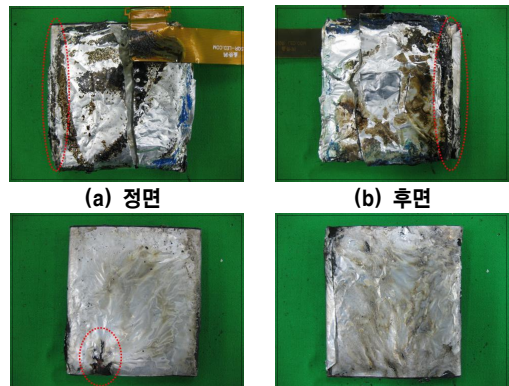
소손된 리튬 폴리머 배터리의 외형은 그림 2에 나타내었으며, (a)의 정면 좌측에서 열에 의한 탄화패턴이 많이 나타났다. 또한, (c)에 나타낸 film case를 제거한 후 정면 하단부에서 하부 방향으로 화염이 진행된 탄화 패턴이 나타났다.

(a) 정면 (b) 후면 (c) 정면(film case 제거후) (d) 후면(film case 제거후)  
<그림 2> 사고 Li-Polymer 배터리 외형

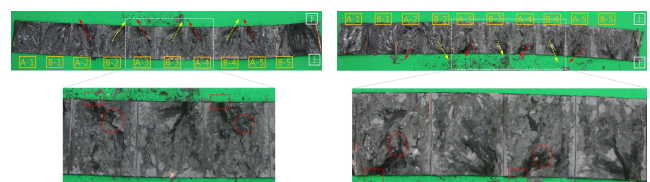
그림 3과 4는 소손된 리튬 폴리머 배터리의 적층면 내부의 탄화패턴을 나타낸 것으로, 그림 4는 그림 3에 대하여 탄화된 양극과 분리판을 제거한 후 음극 소재만 나타낸 것이다.

그림 3과 4에 대한 배터리의 외형은 외력에 의한 적힘 현상은 없으며, [A]면과 [B]면에 반복적으로 유사한 탄화 패턴이 나타났다. 또한, [A]-3과 [A]-4 적층 면에서 [A]-1과 [A]-5 적층면으로 갈수록 탄화 패턴이 약하게 나타나는 것을 알 수 있다. 또한, 외측에 대하여 [A]면 기준으로 ○으로 표시한 우측 중앙부에서 □로 표시한 좌측 하부로 화염이 진행되었다.

(a) 내측 (b) 외측  
<그림 3> 배터리 내부 적층면 탄화 패턴

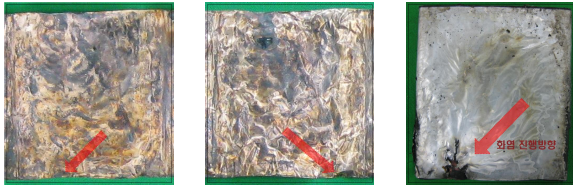
그림 5는 배터리 음극의 탄화 패턴에 화염 진행 방향을 분석한 것으로 [A]-3 적층면의 내측과 외측에 나타난 탄화 패턴으로부터 (c)와 같이 배터리 외형에 대한 화염 진행방향을 우측 중간부분에서 좌측 하단부 배터리가 터진 방향으로 진행했음을 알 수 있다.

(a) 내측(A-3) (b) 외측(A-3) (c) 정면(커버방향)  
**〈그림 5〉 배터리 음극 탄화패턴에 따른 화염 진행 방향 분석**

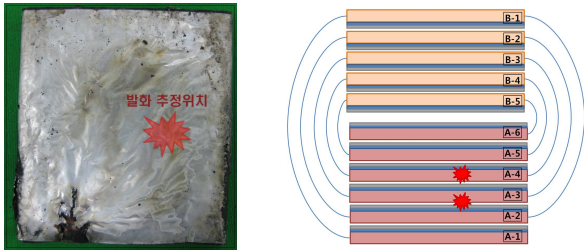
그림 4와 5로부터 배터리의 최초 발화 추정위치는 그림 6에 나타난 것과 같이 배터리 내부 적층면의 가장 많은 수열흔이 나타난 [A]-3 또는 [A]-4 적층면에서 발화가 시작되었으며, [A]와 [B]면의 반복적인 탄화패턴 분석을 통하여 배터리 우측 중간부분에서 발화가 시작되어 화재가 진행된 것을 알 수 있다.

(a) 정면(커버방향) (b) 배터리 적층 구조  
**〈그림 6〉 배터리의 발화 추정 위치 분석**

이상과 같이 탄화패턴 분석결과, 배터리는 외력에 의한 손상 흔적은 없었으며, 내부에서 외부로 과열된 상태로 내부 적층면에서 발화가 시작되었다. 배터리 내부의 발화는 분리판의 절연상태 저하로 발화된 것으로 추정된다.
