실패한 구조물과 혹평된 구조물 사례 연구

Case Study of Failed Structure and Criticized Construction

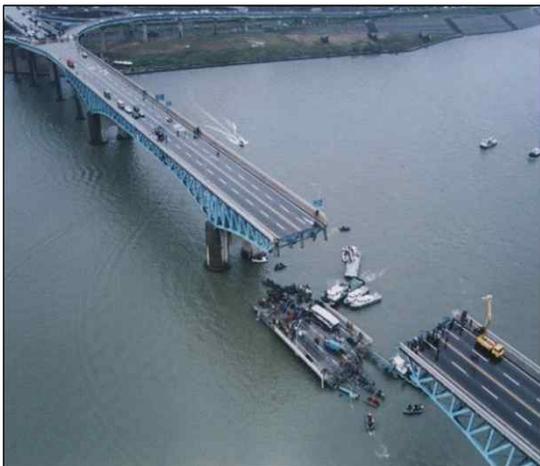
<그림 2.1.1> 성수대교 붕괴 현장

로 연결되었으며 장대교량으로 총 하중 32.4t 까지 버틸 수 있는 교량이다(한겨레신문, 1994). 성수대교 붕괴 사고의 직접적 원인은 유효단면적의 감소와 응력집중을 유발하게 한 용접시공의 결함과 제작오차, 검사미흡, 피로균열을 가속화 시킨 규정 이상 중 차량 통행규제 소홀인 것으로 발표되었다(오국성, 2012: 67). 즉, 설계도면상에는 10mm 두께로 용접토록 돼있으나 2mm정도 얇게 처리 됐고 시방 서가 규정한 기계(자동)식 용접 방식 대신 수동식이 사용되는 등의 설계 및 시공 오류와 시방 서가 규정한 기계(자동)식 용접방식 대신 수동식이 사용되어 용접오류가 발생했다는 주장이다. 이와 더불어, 중 차량 통제 미약으로 인한 설계하중이상의 부하를 받았고 부식을 촉진하는 염화칼슘이 뿌려져 부식속도가 일반상태보다 약 40배정도 높아 붕괴의 주원인이라는 주장이다(매일경제, 1994). 결과적으로 설계 및 시공 오류와 유지 및 관리 미약으로 인하여 야기된 대참사라 볼 수 있다. 또한, 사고 발생 당시, 새벽 4시 반 경 운전자의 1차 신고가 있었지만, 조치가 미흡하여 대참사를 미연에 방지하지 못했다. 성수대교 또한 구조물의 안전성 검토의 중요성을 깨닫게 하는 국내의 대표적 붕괴사고이며, 이와 더불어 효율적인 건설행정 시스템과 재난을 방지할 수 있는 초동조치를 위한 엄격한 긴급 사고대응 체계 확립 또한 시급한 문제임을 알 수 있다.

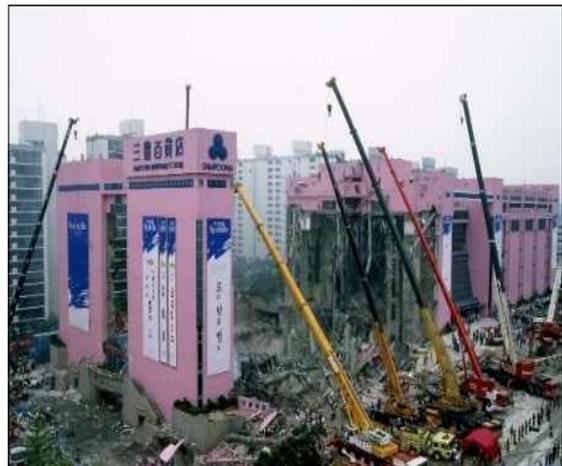
1995년 6월 29일에 발생한 삼풍백화점 붕괴사고는 백화점허가, 증개축, 안전점검 등 공무원과 삼풍백화점과의 부정비리와 부실공사가 빚은 대형사고로서 사망 501명, 부상 1,000여명이라는 대형재난이었다.¹⁾ 이러한 삼풍백화점 붕괴사고의 원인은 크게 두 가지로 분류 될 수 있다. 첫 번째로는 설계 오류에 의한 구조적 균열이다. 삼풍백화점은 본래 무량 판의 구조로 설계되었다. 무량 판의 구조는 수평으로 하중을 받는 보가 없이 기둥과 슬래브로 이루어진 구조이다. 주 외부하중을 구조물의 기둥과 슬래브만으로 지지하기 때문에 이 공법에 쓰이는 슬래브는 일반 설계 시 보다 두꺼워야 한다. 삼풍백화점의 건물주는 본래 설계 시 고안된 4층 구조의 일반 상가에서 5층의 백화점으로 증축을 제안하였고, 시공사 변경에 의한 설계 오류를 초래하였다. 두 번째 원인으로는 시공 오류에 의한 균열이다. 구조물 옥상에 배치된 1톤에 가까운 실외기를 끌어서 옮겼기 때문에 슬래브에 엄청난 부하를 주게 되었다. 또한, 매장확보와 에스컬레이터 설치를 위하여 구조물을 지탱하는 기둥을 절단하였는데, 이로 인하여 슬래브와 기둥 모두 손상을 입어 붕괴를 초래하게 된 것이다.²⁾ 삼풍백화점 붕괴사고는 구조물의 설계-시공-유지 및 보수의 과정의 중요성을 다시 한 번 되돌아 볼 수 있는 국내의 대표적 사례이다. 이로써, 대형 인명피해 및 재산피해를 남긴 삼풍백화점을 실패한 구조물로 볼 수 있다.

<그림 2.1.2> 삼풍백화점 붕괴 현장

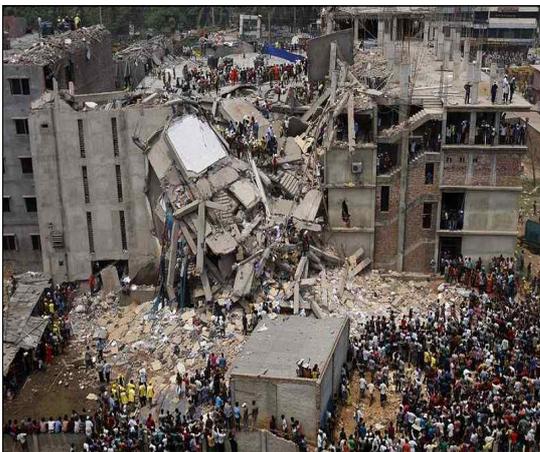
2013년 4월 24일에 발생한 라나 플라자 붕괴 사고는 불법 증축, 법규를 무시한 부실시공, 암묵적인 뒷거래, 안전 불감증으로 일어난 사고로 1100명 이상의 사망자와 2500명 이상의 부상자를 낸 최악의 산업재해였다(오마이뉴스, 2014). 라나 플라자 붕괴 원인에 대해 방글라데시 정부조사위원회에서는 건축법규 위반과 기준미달의 건축자재 사용, 위층에서 발전기 등의 중장비를 작동시킨 것이 어우러져 발생했다고 발표했다(월스트리트저널 코리아, 2013). 방글라데시 최대 참사로 평가되는 이 사건은 설계부터 붕괴까지 모든 과정이 인재였다. 충분히 예견할 수 있었고, 또 예방도 가능했다. 방글라데시 의류생산 및 수출업자 협회는 사고 발생 이전부터 업주 쪽에 안전검사가 마무리될 때까지 공장을 잠정폐쇄해야 한다고 경고한 것으로 들어났다(한겨레21, 2013). 또한 방글라데시 경찰은 붕괴 전날인 4월 23일에 건물 벽면에서 눈에 띄는 균열을 발견하고 대피 명령을 내렸지만 입주 공장들이 이를 무시했다(국민일보, 2013). 인명 피해를 막을 수 있는 여건이었음에도 불구하고 안전 불감증과 무허가 증축 등 안일한 생각으로 인해 참사를 일으켰다는 점에서 안전이 얼마나 중요한지 다시금 깨닫게 하는 대표적 붕괴사고라고 할 수 있다.

<그림 2.2.1> 라나 플라자 붕괴 사고 현장

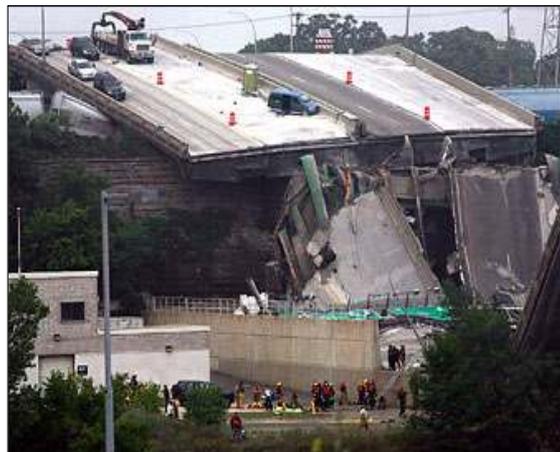
<그림 2.1.2> 미시시피 강 교량 붕괴 사고 현장

미시시피 강 교량은 미국 미네소타 주 미니애폴리스 도심과 미네소타 대학교를 이으며 미시시피 강을 가로지르는 주간 고속도로 'I-35W'의 다리이다. 1967년에 준공된 상로 아치 트러스교로 왕복 8차선 통행이며 전장은 약 581m이다. 이 교량은 북아메리카 중부 여름 시간으로 2007년 8월 1일 18시 5분경 굉음과 함께 다리 중간 부분이 V자로 꺾이면서 150m가량의 상판이 20m 아래 강물로 주저앉았다(동아일보, 2007). 붕괴당시 약 110대의 자동차가 교량위에 있었으며 그 중 17대의 자동차가 강으로 빠져 13명의 사망자와 145명의 부상자가 발생하였다.⁴⁾ 미시시피 강 교량 붕괴의 원인에 대해서 미 교통당국은 교량에 결함이 있다는 경고가 이미 여러 차례 제기됐다고 밝혔다. 2005년 주 교통 국 안전검사에서 50점을 받아 '구조적 결함' 진단을 받았으며 배어링 부식으로 인한 구조적인 결함이 있었고 상판 접합부분 철근에도 부식이 있었던 상태라고 말했다. 또한 미 토목학회는 미 정부가 낡은 구조물을 너무 오래 방치했다고 발표하였다(SBS뉴스, 2007). 결과적으로, 안전대책 소홀이 원인이 된 사건이라고 할 수 있다.
