암반사면 붕괴조사를 통한 사면기울기 결정사례연구

Case Study of Slope Determination Through Rock Slope Collapse Investigation

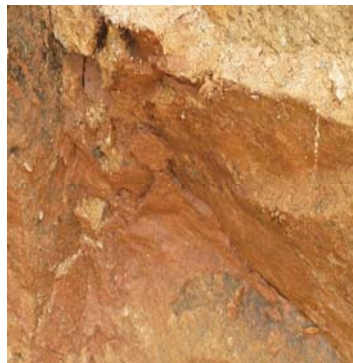
그림 1. 절리면의 점성토 모습

현장관측결과에 의하면, 본 사면은 붕괴가 발생하기 전 2차레에 걸친 강우로 있었으며, 이로 인하여 절리면을 따라 약 5mm 두께로 협재되어 있는 점성토에 물이 공급되면서 사면 붕괴가 유발된 것으로 추정된다. 또한, 현장 절리면 관찰결과로부터, 사면 활동바닥면의 주향은 시공 굴착면과 거의 평행한 분포를 보이며 평면 파괴 유형에 속하는 것으로 추정된다. 구체적으로는 바닥 활동면의 추정을 위해 각 균열 위치에서 균열깊이를 측정한 결과, 상부로부터 각각 1.8, 2.5, 2.4m 정도의 값을 얻었다. 이를 도시하여 개략적인 활동면의 구배를 추정하면, 약 32°의 값을 나타낸다. 따라서, 본 사면에 대한 안정대책으로는 활동면의 추정 구배가 대략 32°이므로, 이보다 완만한 1:1.8의 구배를 갖도록 사면 구배 완화 공법을 적용하여야 할 것으로 판단된다.

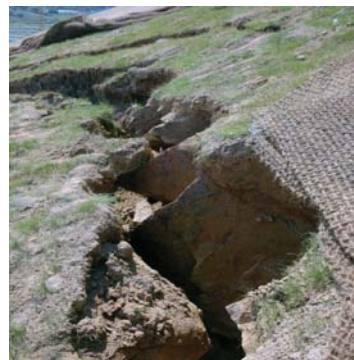
그림2. 상부 인장균열

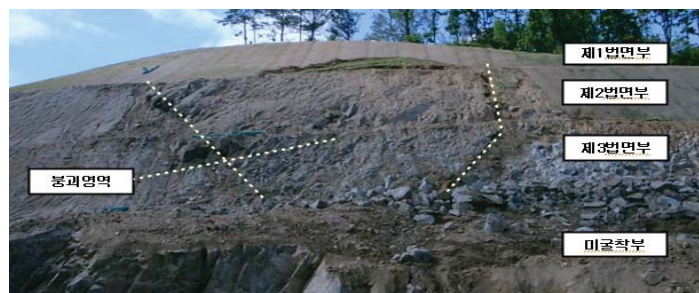
본 연구에서는 천안시 ○○동 일원에서 진행중인 택지개발사업지구 내에 위치하고 있는 암사면이 파괴되어 현장조사를 진행하고 사면 안정을 위한 대책을 마련하고자 하였다. 본 현장은 현장내 아파트 공사가 동시에 진행되고 있어 총 절토고 약 24m 중 약 14m 정도가 굴착된 상태에서 사면 붕괴가 발생하였다. 사면 붕괴가 발생하기 전 현장관찰결과로부터 2차례에 걸쳐 각각 20mm, 30mm 정도의 강우가 있었다. 상부 인장균열면 관찰결과, 절리면을 따라 약 5mm 정도의 점성토가 협재되어 있음을 알 수 있었다.(그림 1 참조). 붕괴 토괴는 폭 17m, 높이 약 11.5m 정도로 발생하였으며, 상부 인장균열은 폭 약 80cm, 깊이 1.6m 정도의 규모로 발생하였다(그림2 참조). 붕괴전 사면은 제1법면이 1:1.2, 제2,3법면이 1:1.0의 구배로 굴착되었으며, 전체적인 구배는 대략 40°의 각도를 이루고 있었다.

그림 3. 현장의 사면 모습

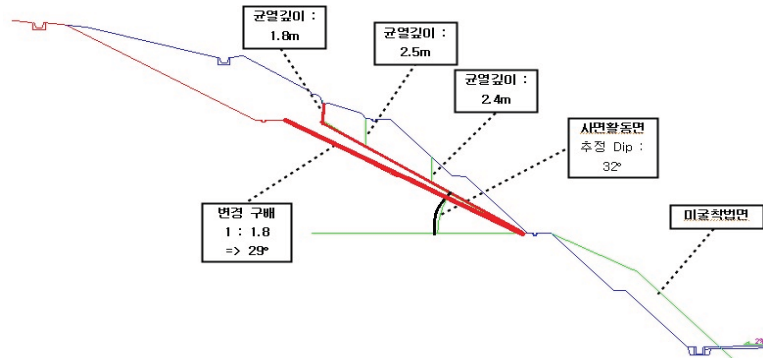
그림 4. 사면경사 단면 모습
