# 軟弱地盤에 對한 斜面安全의 研究

## Study on the Stabilization of Slope in Soft and Weak Layer

\*吳 武 沐  
Oh Moo Young

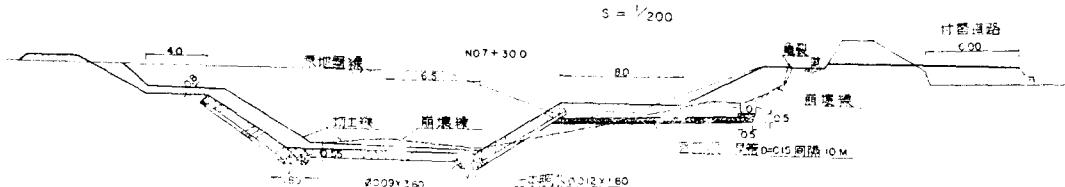
(그림 2) 1964년 운하절토 공사중 도로면의 인장구열과 사면활동 붕괴와 재시공단면

本地區는 1964年 비탈면 기울기 1:1.5로서 切土깊이 5.0m程度 施工中 그 비탈면이 滑動했다.

工事場의 右側에는 自動車道路가 있으며 道路面은 切土면에서 8.0m 높이가 된다. 그리고 道路의 옆도랑에는 상당한 물이 있었다.

本地區의 土質은 地表로부터 모래층, 泥土質, 壤土層, 砂質壤土層 등으로 섞여서 구성된 軟弱地層이다.

工事場에서 20m 떨어져 있는 道路의 옆도랑으로 부터의 滲透水는 軟弱地層을 따라 透水壓이 作用했으며

含水比가 높은 흙의 饱和狀態로 因하여 剪斷強度가 減少했다. 또 한편 8.0m 높이나 되는 路面에서의 引張龜裂과 그 흙의 重量은 滑動 moment를 增大하였다.

追路에 沿하여 있는 옆도랑을 폐지하고 道路를 舊道路에서 10m 밖으로 移設토록 했다. 또 道路側으로부터 切土計劃中心線을 7.0m 이동시켰으며 崩壞의 原因이 된 重量이 除去된 狀態로 安定되도록 小段(段)을 8.0~10.0m 設置했다.

비탈面의 軟弱地層에서 신속한 排水가 되도록 舊道路 비탈을 深속에 盲暗渠를 설치하고 모래排水層을 만들었다.

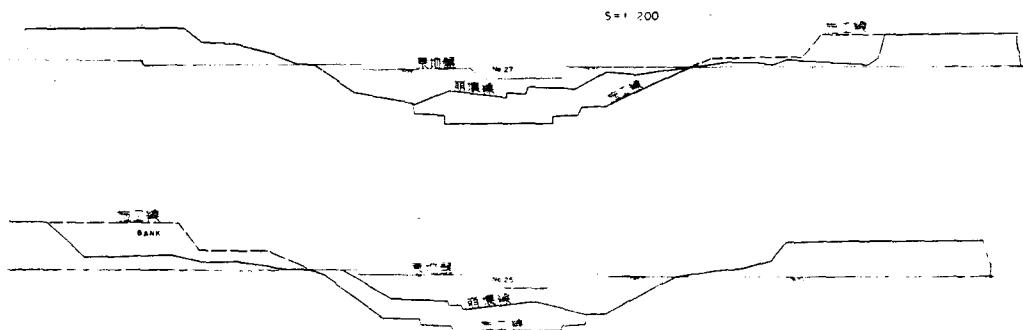
(그림 3) 1966년 운하 저면 돌매붙임 공사중 토사장으로부터 활동 거연 용기현상(No.19+20~No.0.28 구간)

本地區는 1966 年 비탈기울기  $1:1.5$ , 밀면나비  $13.0\text{ m}$  的 水路工事を 깊이  $4.0\text{ m}$  까지 切土를 完成하니 밀면돌불임을 施工中 비탈面이 滑動沈下되었으며 밀면은  $1.8\text{ m}$  隆起했다. 现 同地點의 橋梁과 流込工이 滑動破壞되었다.

本 地區의 土質은 大部分 泥土質이며 切土計劃高이 하  $3.3\text{ m}$  깊이까지 泥土層으로 形成된 軟弱土層이며 地下水位는 地表面에서  $3.0\text{ m}$  깊이에 있었다.

施工계획은 切土된 飽和土砂를 水路비탈머리에서 불과  $20\text{m}$  떨어진 곳에 盛土高  $2.5\text{ m}$ 로 전부 盛土하도록 했으며 現場施工도 계획대로 하였다.

水路에서 切土한 飽和된 磨을 비탈面위에 성토함으로 과중한 磨의 重量이 加하여 쟁고 灌溉期間 이었으므로 논으로 부터 渗透는 磨粒子 사이의 壓力を 減少시켰다. 水路水深의 低下와 地下水面의 降下는 上部의 飽和重量增加와 下部의 浮力作用에 依하여 剪斷強度의 低下와 抵抗 moment를 低下시켰으며 이상과 같은 原因으로 滑動 moment의 增加를 초래했다.

1966 年 11 月 土聯 農業土木研究所의 地盤土質調査에 依한 計劃斷面의 安全率檢討를 보면 安全率은  $F_s=1.18$  이므로 切土斜面의 安定度가 不足하였다. 滑動崩壞된 狀態의 安定全率은  $F_s=1.8$  이상이 된다. 따라서 土捨場을 計劃面 비탈어깨에서  $15.0\text{ m}$  이상  $20.0\text{ m}$  밖으로 除去하여 載荷重을 없애고 滑動停止된 狀態의 安全度를 얻도록 했다. 이와 같이 變更施工한 斷面의 安全率은  $F_s=1.8$  이 된다.

한편 渗透水의 신속한 배재를 위하여 비탈 메불임 이면에 자갈이 혼합된 모래총두께  $1.0\text{ m}$ 를 填充補強했다.

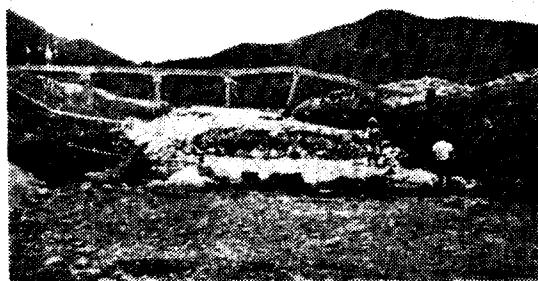
<비탈붕괴와 수로밀바닥의 응기로 인하여 파괴된 고랑>
