Clinker Cooler에서의 Water Jacket에 對한 小考

雙龍洋灰工業株式會社

金 宗 洽

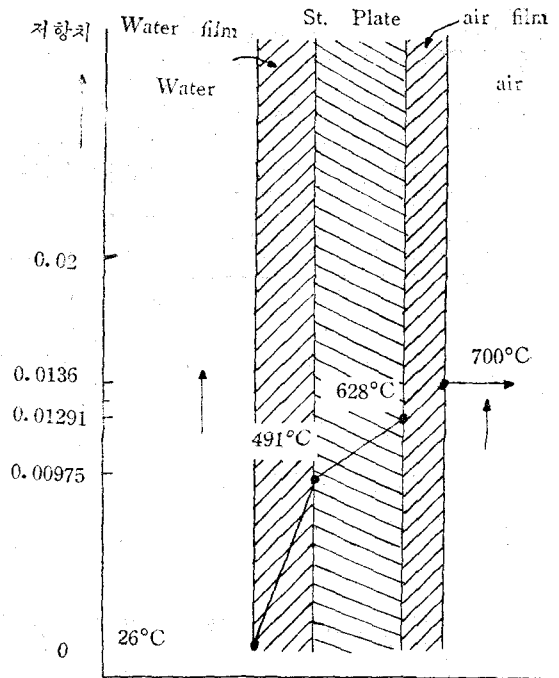
그림 6

주어진 조건에 의한 열전달 계산결과는 그림 6과 같다.

2차공기의 온도를 650°C로 가정하면 저항치 R total $\langle R_1 + R_2 + \dots \rangle$ 로 되어 모순이며 실제의 2차공기 온도는 700°C이하로 예상되나 크링카의 낙하로 인한 air film의 파괴 및 크링카의 radiation heat에 의하여 jacket 표판부근의 온도는 좀더 높아 질것으로 보인다.

일반적으로 철의 변태온도는 723°C이므로 표판온도의 사용한계를 700°C로 본다면 냉각수량 및 온도차의 조건에 따라 표판의 두께를 결정지을 수 있다.

하절기의 냉각수 입구온도를 25°C, 동절기의 온도를 4°C로 하고 출구온도의 상한을 50°C로 한다면 필요 냉각수량은 30t/h 및 50t/h의 물이 있어야 한다. 이때의 표판의 두께는 22~25mm가 가장 적당하다고 본다.
