## 漢江下流部洪水被害調查

— 1972. 8. 19 日 洪水에 對한 —

方 鍾 杰

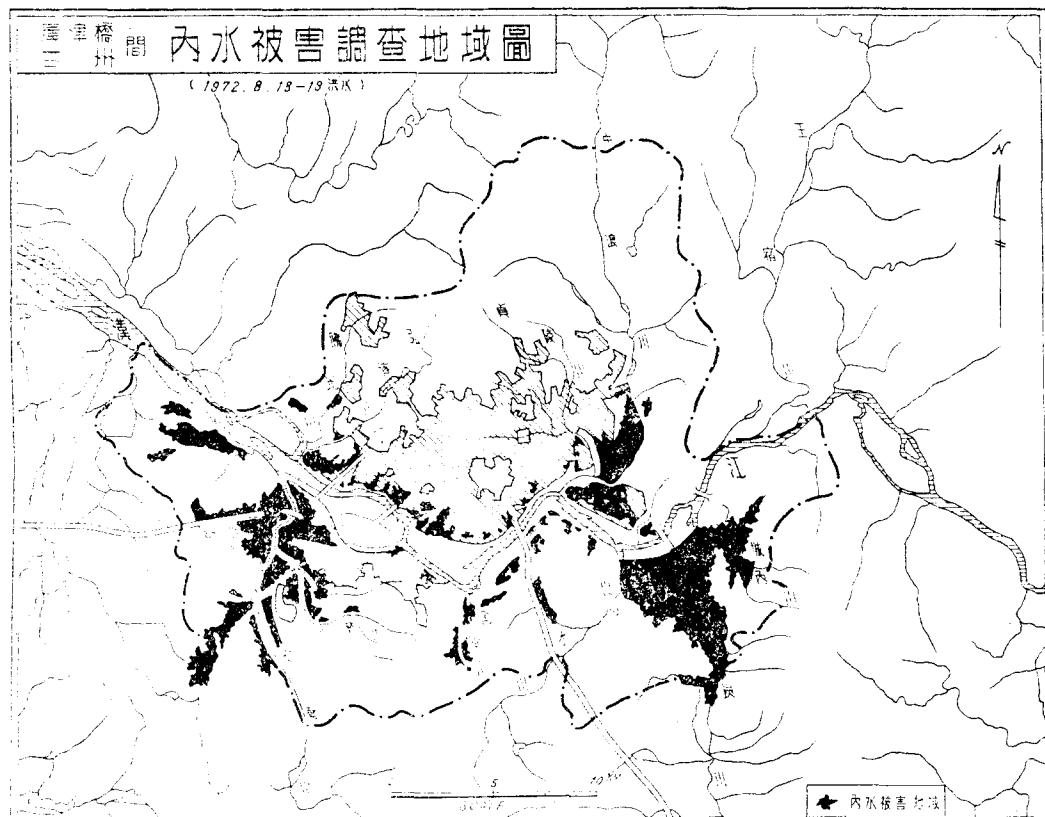
內水被害地區現況

調査區間은 幸州 水位標地點으로부터 上流 廣津橋까지 約 39km에 該當하여 上至 漢江 本流沿岸의 主要支川 河岸의 內水 被害地 50個所를 調査하였다 (Fig-2 及 Table-2参照)

番號	地名	水系名	浸水面積 ha	外水面標高m	内水面標高m	内外水面差m	排水設備現況				
1	水色本流	65						11	漢江路	"	88
2	僧山洞佛光川	32						12	西水庫	"	5
3	城山洞弘濟川	9						13	東水庫	"	2
4	望遠洞本流	159	12.05	10.09	1.96	所	排水門 1個	14	鎭城洞	"	1
5	合井洞	"	1					15	漢南洞	"	15
6	唐仁洞	"	6	12.42	11.77	0.65	排水門 1個	16	玉水洞	"	4
7	西江	"	28					17	金湖洞	"	6
8	蘆浦	"	60	12.66	10.03	2.63	排水門 3個	18	鷺峰洞	中浪川	10
9	元曉路	"	36	12.96	12.61	0.35	300P×2台	19	馬場洞	清溪川	33
10	鐵道工作廠	"	45				排水門 5個	20	徽慶洞	中浪川	23
							排水門 130P×3台	21	面牧洞	"	62
							180P×4台	22	長安坪	"	459
							排水門 2個	23	聖水洞	本流	429
											13.19
											11.65
											1.54
							排水門 1個				
							1.1m×1.5m×2連				
							450P×3台				
							排水門 1個				
							4.0m×3.0m×2連				
							排水門 2個				
							/" 5個所				
							排水門 1個				
							排水門 7個				
							4.5m×5m				
							×1連 5.0m				
							×4.5m×1

24	新陽洞	"	32			連3.0m×3 0m×1連 排水門 1個 所
25	加陽洞	"	93	11.01	8.62	2.39
26	登村洞	"	371	11.60	9.10	2.50 2.4m×3.3 m×2連
27	空港洞	本流	60			
28	木洞	安養川	233	11.97	8.44	3.53 排水門 3個 所
29	新亭洞	"	375			" 4 "
30	永登浦	"	350			" 3 " 450
31	九老洞 A	"	143	11.97	8.44	3.53 排水門 1個 所
32	九老洞 B	道林川	68	12.00	11.79	0.21 " 9 "
33	新道林洞	"	131			" 2 "
34	高尺洞	梧柳川	8			排水門 3個 所
35	道林洞	道林川	56			排水門 6個 所
36	開峰洞	梧柳川	360			" 1 "
37	鐵山里	安養川	166			
38	加里峰洞	"	203			
39	新大方洞	道林川	17			
40	鴉梁津	本流	6	12.76	12.57	0.19 排水門 1個 所
41	黑石洞	"	8	13.48	12.87	0.61 " 1 " 270 HP×3台
42	舍堂洞	舍堂川	45			
43	方背洞	"	63			
44	遵院洞	本流	68			3個所 4.0× 4.5m
45	盤浦洞	盤浦川	20			
46	瑞草洞	"	104			
47	新沙洞	本流	54			
48	鴨鷗亭	"	18			
49	清潭洞	"	11			
50	蠶	宝炭川 城內川	2,040	17.88	17.88	0
計	50 個所		6,681 ha			pump場 6個 所 排水門 26個所

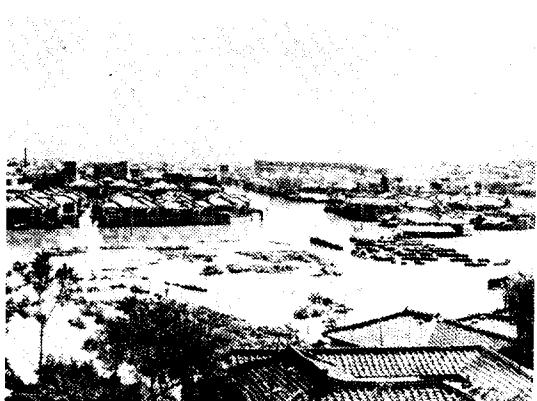
代表적인 內水被害地區라 할만한 被害狀態가 있던 이곳은 弘濟川과 城山川이 漢江으로 流入되는 位置가 낮은 三州地帶로 서울市의 土地區劃整理 地區이다. 또한 3個의 水門도 設置標高가 낮아 일찍이 壊灭되었고 펌프施設은 71年에 着工한 하고 放置하여 두고 있을 뿐이다.
