山地의 Mass Soil Movement 現象의 몇 가지 特性*1

禹 保 命*2

Characteristics of the Mass Soil Movement Events*1

1972年 8月 18, 19 兩日間の 豪雨(424.1mm)時에 山地의 單位面積內에 崩壞發生地가 많았던 安城川流域의 東北地域 約 20,750 ha 의 山地에서 發生된 mass soil movement 現象의 몇 가지 特性을 調査分析하였다.

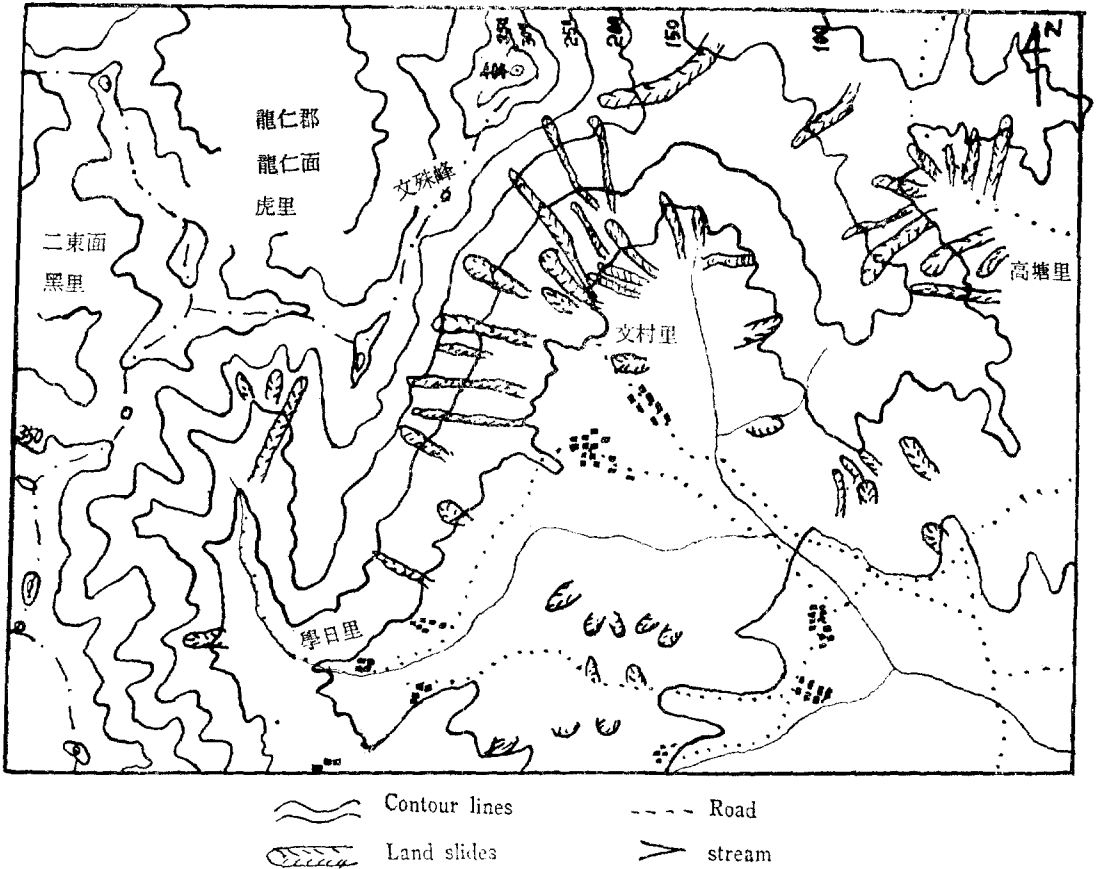
그림 1. 文村學日地域 山崩發生分佈狀態

Fig. 1. Landslides in Moonchon & Hakil area

本 地域은 花崗岩의 深層風化地帶로서 地質的으로도 매우 山崩이 잘 發生될 수 있을 뿐만 아니라 山腹의 平均斜度도 山崩發生頻도가 높은 범위에 속한다. 또 單位斜面長이 긴 山腹의 支配面積이 많은 등 地質·地形上으로 崩壞危險地帶라고 생각된다. 遠三面所在 降雨測定記錄에 의하면 山崩을 誘發한 當時의 降雨特性은 8月 18日 19時까지 53.2 mm, 19日 12時까지 370.9 mm 計 424.1 mm 로써 18日 밤에서 19日 아침 사이에 豪雨가 내리었으며 山崩은 19日 10時~12時 사이에 가장 많이 發生되었다.

文村里의 林相은 대단히 不良하며 林野面積의 約 30%인 53ha의 無立木地에서 山崩發生 64 個所中 62 個所가 發生되었다. 文村·學日地域에서 林野 ha 當 山崩發生 個所數는 立木地에서 0.008, 無立木地에서 0.925 로 결국 좋은 森林地에서 보다 林相이 不良한 山林에서 보다 많이 發生된다. 一般的으로 有林地와 無林地的

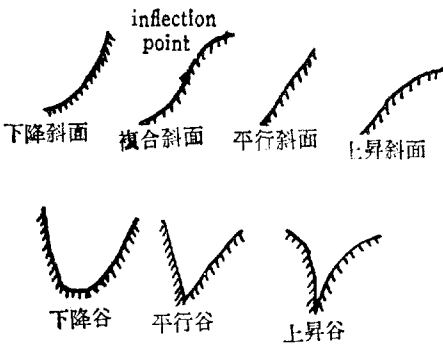
그림 2. 山腹의 斜面形과 谷形
Fig. 2. Profiles of slopes

山地崩壞에 關聯되는 地形因子로써 崩壞地斜面形 및 谷構造, 斜面傾斜角, 崩壞地谷集型 및 崩壞發生位置等을 調査하였다. 山地의 地形은 岩石의 種類에 의하여 出現하는 것이 아니고 浸蝕輪廻의 一時期의 表現이기 때문에 浸蝕作用이 旺盛한 時期의 地形은 崩壞가 쉬운 地形인 것이다. 山腹斜面形은 그림 2 에서 보는 바와같이 4 大區分하였는데 各 斜面形別 崩壞發生狀態를 보면 平行斜面形에서 21 個所, 下降斜面形에서 194 個所, 上昇斜面形에서 31 個所 및 複合斜面에서 386 個所가 發生되었다. 複合斜面 및 下降斜面形에서 全發生個所數의 約 91%가 發生되었는데 이것은 山腹의 凹曲部에 雨水가 많이 集中할 뿐만 아니라 崩壞하기 쉬운 土砂도 역시 많이 堆積되기 때문에 凸曲部나 凹凸이 없는 山腹

에 比하여 崩壞가 용이하다. 崩壞가 가장 많은 複合斜面에서는 上昇斜面과 下降斜面과의 變曲點附近에서 많이 發生하여 崩壞가 變曲點의 下部에 接속된 下降斜面을 荒廢시키는 경우가 많았다. 이것은 變曲點附近을 境界로 그 上部와 下部의 地表層과 土壤層의 構造가 다르기 때문이다. 즉 變曲點의 上部는 地表層이 얇고 組織이 緻密하여 雨水의 浸透가 困難한데 下部는 地表層이 두껍고 組織이 粗鬆하여 雨水의 浸透가 용이하므로 兩者間의 서로 다른 物理的性質로 인하여 變曲點附近에 均衡이 破壞되어 崩壞가 일어난다.

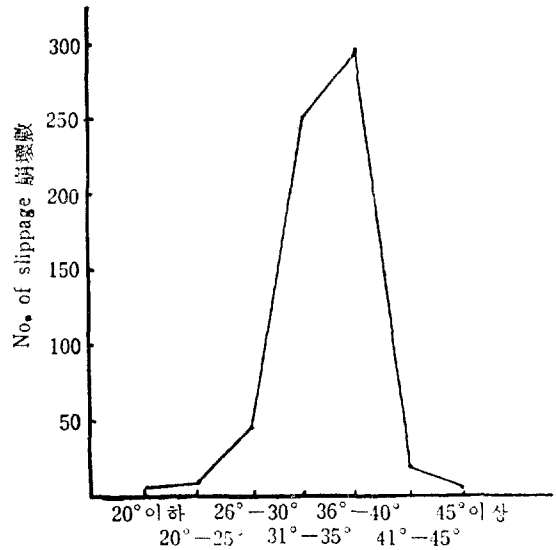
그림 3. 山地傾斜도와 崩壞發生數
Fig. 3. No. of slippages by degree of slopes.

崩壞發生地의 平均傾斜도와 發生個所數와의 關係를 보면 20° 이하에서 5, 20°~25°에서 12, 26°~30°에서 47, 31°~35°에서 250, 36°~40°에서 296, 41°~45°에서 20 및 45° 이상에서 2 個所가 各各 發生되었는데, 그림 3 에서 보여주는 바와 같이 總發生個所의 約 86%에 해당하는 546 個所가 斜面傾斜度 31°~40° 사이에서 發生되었다.
