潤滑이 主原因이 된 事故의 分析과 對策

主任檢査員 金 聖 福

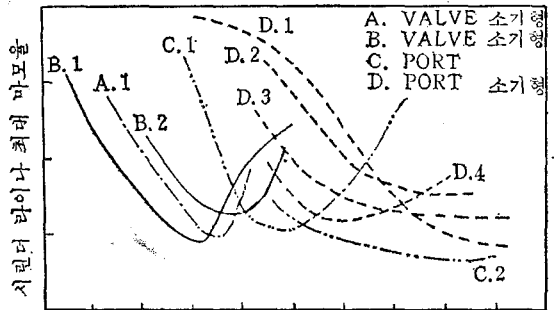
Fig.1 실린더 주유량과 라이너 마모의 관계

a. 適正給油量……실린더油의 給油量은 마모율과 密接한 關係를 갖고 있으며, 各各의 機關形式에 따라 最適給油量이 存在한다. 다음 集計資料의 一部를 例擧하면, Fig.1에서는 各중형식의 기관에 따라서 最適給油量이 있는 것을 나타낸다.

실린더 給유량이 最適値보다 많거나 적어도 마모율은 增大하며 機關形式에 의해서도 注油量에 對하여 마모율의 變化程度가 다르다.

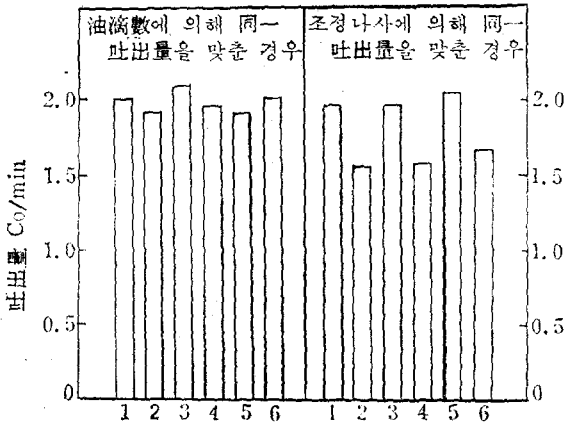
c. 注油器에서의 문제.....실린더 偏摩耗의 原因이라면 各 注油點마다 給유량이 不平均된 것이며, 一例로써 從來型의 주유기의 吐出量에 關係해서 어떤 實驗結果를 Fig.2에 나타냈는데, 同

Fig. 2 吐油器 펌프 番號

一調整用的 나사數, 또는 油滴數로써 調整했어도 吐出量 自體에 많은 差가 있음을 알게 된다.

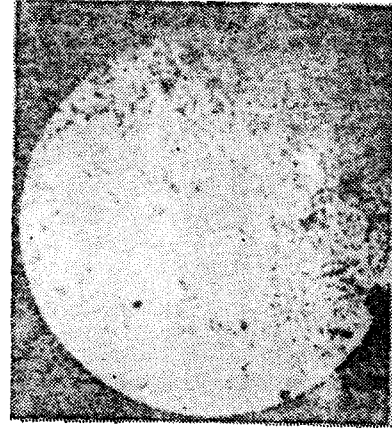
(A)

Fig. 3 라이너 표면의 현미경 사진

에서 크롬塗金라이너 表面의 顯微鏡사진을 보여 주고 있다. A에서는 이미 完全한 부식이 일어난 표면의 凹溝(CHANNEL)이 消滅하고 있는 것이 보여진다. B는 밀키스팟트와 양호한 표면과의 中間을 나타내지만 그 箇所에 대해서도 이미 부식이 發生하고 있는것이 보여진다.

現在 밀키스팟트의 對策으로서는 各機關 메이커에서 연구중에 있고 어느程度의 具體案과 試用이 行하여 지고 있다. 一般的으로는 主油량의 增加가 밀키스팟트의 解決에 唯一한 手段이라고 생각되어지고 있지만 同型機種의 主油량에 비해 2倍의 主油량을 維持해도 밀키스팟트의 發生을 防止하지 못하는 例도 있다. 一方으로 給油過多에 따라서 障害도 있고 機構의 面도 함께 塗金技術, 그리고 실린더油의 擴散에 對해서 研究 等を 通하여 總合的인 對策을 강구할 必要가 있다.

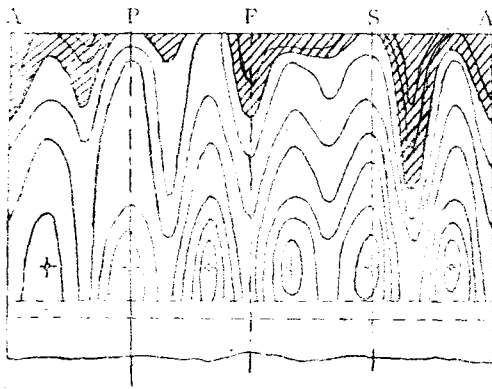
부식과 라이너表面의 油分布와의 關係를 求하기 爲해서 筆者로서는 數種類의 기관을 사용하고 라이너 표면의 酸度分布狀態와 밀키스팟트 位置의 解析을 했는데 Fig.4에서 一例를 나타낸 것 처럼 라이너 表面의 油分布는 모두 하나같이 되지않고 酸度分布上的 谷과 같이 나타난다. 이 谷의 位置와 밀키스팟트의 發生개소가 一致되어

(A) 라이너 表面 酸度分布(斜線部에 腐蝕발생이豫想됨) *

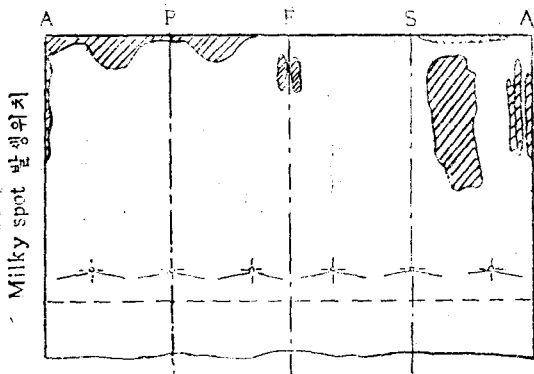
(B) Milky-spot 發生位置(2회 航海後計測)

Fig. 4 라이너 表面酸度分布와 Milky-spot

있는 것은 밀키스팟트가 부식에 의해서 발생한 것에 있다는 바를 나타낸 것이 Fig. 4(B)이다.

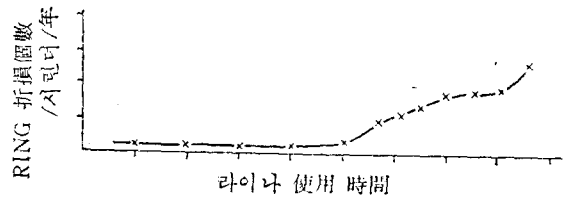
進行度에 依한 것과 膠着의 問題가 있지만, Fig. 5에서 나타낸것 처럼 라이너 마모량이 어느

Fig. 5 라이너 사용시간과 折損RING數

정도를 넘어서면 링 折損個數가 급격히 增加되는 것이 判明되었다. 이것은 라이너의 마모와 함께 링이 반복해서 받는 應力의 증대와 부로우-바이(BLOW-BY)가 發生하여 실린더의 작동이 불완전하게 되므로 그결과 절손을 일으킨다고 생각된다. 라이너 마모량이 어느정도를 초과하게 되면 그 기관에 대하여 給油량을 조금씩 增加시키도록 한다. 피스톤-링의 膠着 問題는 上記 절손의 問題와 관련하지만 기관형식에 따라 절손 링의 發生개소가 限定되는 傾向이 있다. 이것은 링의 熱 및 壓力負荷, 피스톤 크라운(PISTON CROWN)의 열변화에 따른 變形 등에서 각 기관의 特征이 있기 때문이라고 생각된다. 링 주변의 堆積物의 問題는 高알카리 실린더油를 사용하고 있을때 대부분 해결되나 실린더油의 熱安定性, 酸化安定性 및 사용 알카리 添加劑의 종류에 依해서도 差가 생긴다. 앞에서 기술한 대로 연소관리와 最適給油量에 주의할 必要가 있으나 給油過多는 오히려 실린더油의 影響으로 因해서 퇴적物의 增加가 일어난다는 것도 잊어서는 아니된다.

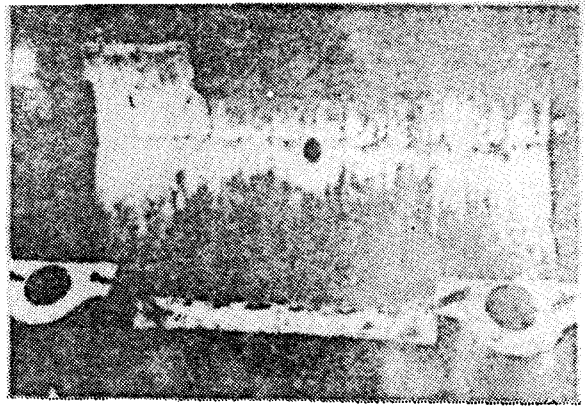
“트렁크”型 및 “크로스헤드”型의 “시스-템” 油에 強酸性物質의 혼입 사례가 많아졌다. 強酸性物質은 그 單體로서는 부식을 發展시키는것이 대체로 없지만 水分이 존재하여 強酸値가 0.05 mg·KOH/g 이상이 되면 주로 停泊中 “크랭크” 축 및 軸受메탈에 부식을 일으킨다.

Fig. 6 強酸腐蝕에 起因된 軸受損傷

Fig. 6에서는 강산부식으로 起因하여 손상된 軸受메탈의 一例를 보여주고 있다. 船用기관에 對하여 저질중유의 사용은 경제적 理由에서 피할수 없는 실정에 있는데 이로인해 이와같은 사고는 今後 점점 증가할 것으로 생각되어 진다.

이의 對策으로써 “크로스헤드”型기관에 관해서는 상부 연소실에서 연소生成物의 “크랭크케이스”로 투입되는 것을 가능한 적게하는 구조를 채용하는데 있지만, 어느 정도의 혼입은 피할수 없다. 또한, “트렁크”型기관에 관해서는 그 연소 生成物의 혼입度는 상당히 심하다.

최근 이같은 종류의 強酸性物質이 “크랭크케이스” 油中에 침입했을 경우 이것을 적극적으로 中和하여 弱알카리성의 “크랭크케이스”油가 개발되어 “트렁크”型, “크로스헤드”型 두型이 널리 사용되고 있다. 이 弱알카리性 “크랭크케이스” 油는 離水性, 熱安定性에 종래의 “크랭크케이스” 油에 匹敵 하게끔 되어있고, 종래 이같은 기름종류의 欠點으로 있는 被淨化性을 兼備하고 있다.

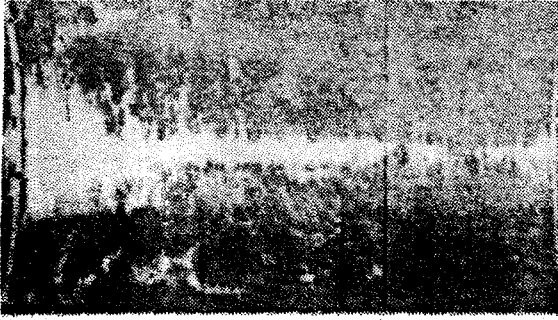
Fig. 7에서는 “크랭크케이스”의 油量이 부족하여 “펌프”가 空기를 흡입하므로 소손된 軸受의

Fig. 7 潤滑油不足으로 소손된 軸受

상태를 나타낸다. 軸受“메탈”이 용해되어 회전 방향으로 流出되어 있는것이 보인다. 이 상태가 심해지면 “크랭크”와 軸受의 溶着을 일으킨다.

이 같은 종류의 사고는 ①油壓, 油量의 부족 ②油粘度的 부족 ③油의 發泡 ④油溫의 조절不良 ⑤油膜強度의 不足 ⑥水分혼입의 결과에서 발생한다.
