淸州 및 報恩地方의 頭首工洪水災害에 關한 調査研究(Ⅱ)

—災害原因 및 對策方案을 中心으로—

A Study on the Damages of Head Works by the Storm Flood in the Area of Cheong Ju and Boeun

—Emphasis on Factors Influenced on the Disasters and their
Countermeasures—

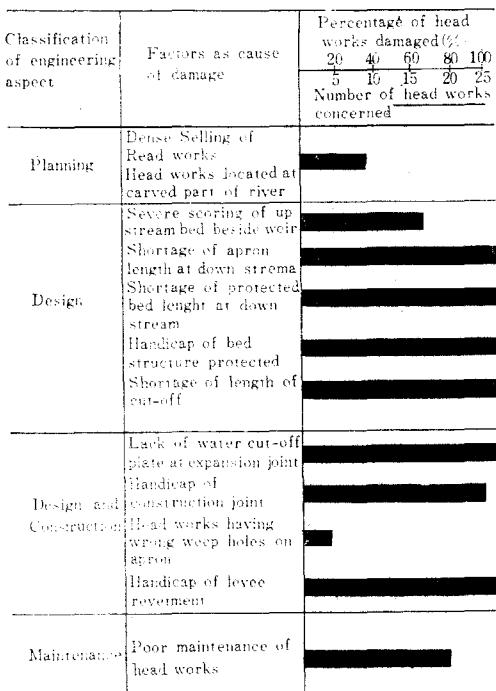
Fig. 1. Factors of damage influenced on head works and their situation.

하는가를 알아보기 위하여 現在의 全體的 災害狀況 또는 災害部位를 土臺로 그 原因이 諸要素를 計劃·設計·施工·維持管理面에서 찾아 본바, 그 結果는 Fig. 1과 같다.

Fig. 1에 災害原因으로서 提示된 諸要素에 對하여 그 對策方案을 講究하면 다음과 같다.
