電氣事故와 設備故障 事例

케이블復舊工事時に 發生한 아아크에 依한 火傷事故

自家用電氣室 定期點檢中의 感電負傷 事故

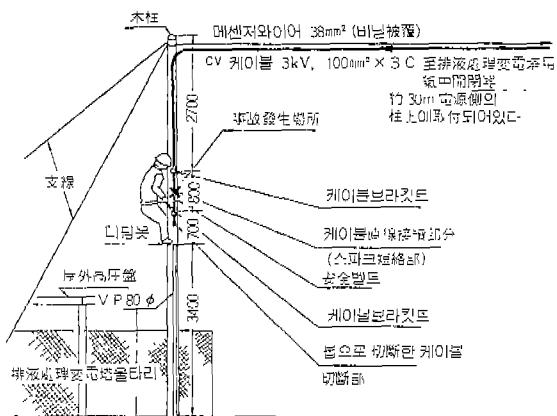
〈그림-1〉 人身事故 發生 狀況圖

停電時間은 短縮하기 위하여 PAS負荷側으로 作業安全用 短絡接地 부착作業과 併行하여 케이블復舊工事を 開始, 工事作業員(被災者)이 木電柱에 昇柱하여 케이블直線 接續部分의 下側을 톱으로 切斷後 케이블의 브라켓트를 벗기던中(9時45分), 中央制御室에서 排液處理・染色工程 變電塔用 遮斷器를 投入, 送電하니 케이블故障個所에서 短絡하여, 그 블록에 昇柱中の 作業員이 火傷을 입었다(火傷個所 및 面積: 팔, 가슴, 배의 約 20%, 2~3度의 火傷).

處理・染色工程 変電塔用 遮斷器를 投入하자 「切」이 되어 있어야 할 PAS가 開路되어 있지 않아 케이블故障個所가 充電, 短絡했기 때문이였다.

(2) 復舊作業을 서둔 나머지 作業安全用 短絡接地부착이 完了되기도 前에 作業을 차수했다. 이것은 開閉器를 開路하고 있으니 편찮다고放心한 것인데 이번 事故에 만 그치지 말고 受電室이나 配電線路의 作業을 行할 때에는 他線으로 부터의 誘導 또는 交叉, 接觸이라든지, 생각지도 않은 事故등에 依해서 充當될 危險이 있으므로 簡單한 作業일지라도 반드시 作業箇所에는 接地用具를 使用해서 接地를 부착한 다음 作業에 들어가는 것이 중요하다.

또 高壓檢電器로 無電壓을 確認한 것은 染色工程에도 送電前이며 中央制御室에서 排液處理·染色工程 変電塔用 遮斷器를 投入한 後에 現地에서 充電有無를 다시 한번 체크할 必要가 있었다.

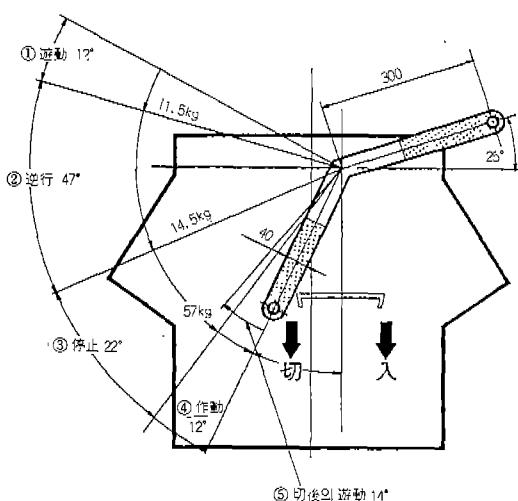
〈그림-2〉 排液處理変電塔用氣中開閉器

(2) 이번에 잘못 본 機種은 操作핸들의 位置에 依해서 表示되는 타입으로 「入」「切」의 表示는 핸들의 位置에 依한다(그림2 參照, 그림은 入→切의 作動範圍을 나타내고 있다).

데 그 構造가 適切하지 못하므로 操作性이 아주 나쁘다. 다시 말하면 操作핸들을 끌어 내릴 때 「入」「切」動作을 途中에서 中止하면 핸들이 「入」「切」어느 쪽으로도 가지 않고 그 位置에 停止하는 範圍가 있다. 더구나 그 區間이 상당히 넓다(그림2의 ③).

그렇더라도 「入」「切」의 終點間 가까이의 位置가 되지 않으면 入切機構가 作動하지 않는다(그림2의 ④), 또 이때의 操作軸의 垂直移動 距離는 約40cm로 길다(40cm下方으로 잡아 당기지 않으면 作動하지 않는다), 그리고 PAS를 빨리 操作하였을 때(直下로 잡아다렸을 때)는 20~30kg의 힘으로 作動하는데, 천천히 操作했을 경우(그림2의 kg의 數值가 이에相當한다). 이런 種類의 PAS로서는 异常하리 만큼 큰(57kg) 힘을 加하지 않으면 作動하지 않는다는 것을 알았다.

또한 入切作動 完了後의 핸들은 「遊動」이 있기에 停止시키는 사람의 位置보다 逆方向으로 어느程度 되돌아 가는 수가 있다(그림2의 ⑤), 따라서 引張操作이 不充分하여 핸들이 入切作動의 直前狀態에서 停止했을 때에는 핸들의 表示에 不拘하고(表示는 作動하고 있는듯이 보인다), 内部 스위치는 逆의 狀態에 있으므로 誤認하는 일이 있게 된다.

「入」「切」의 確認은 핸들의 位置만으로는 不充分하여 作動音과 操作後의 핸들의 「遊動」有無에 依해서 하는 것이 필요하다. (「遊」가 나와 있으면 「入」 또는 「切」狀態로 되어 있다).

(3) 機器를 選定할 때에는 價格, 치수, 外觀 같은 것과 함께 카탈로그에서는 알기 힘든 操作性에 대해서도 充分히 考慮하지 않으면 안된다. 그리고 問題가 일어날듯한 機器는 可能한限 빨리 바꾸는 것이 좋다.

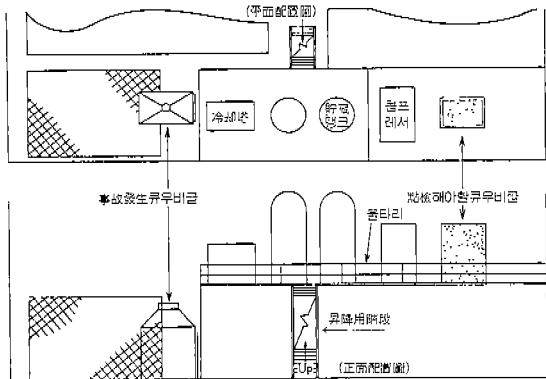
두개의 큐우비클의 위치關係

두개의 큐우비클의 위치關係는 그림으로 表示한 바와 같으나 場所의으로 떨어져 있으며 各各 記號와 番號가 明示되어 있으므로 原則의으로는 잘못 볼 수는 없는 것이다. 例를 들어 잘못 보았다 하더라도 指揮者의 到着를 기다렸다면, 마스터 키이를 갖고 있지 않았다면, 그리고 作業의 基本을 지켜 檢電을 實施하였더라면 事故는 發生하지 않았을 것이다.

即, 여러가지 作業이 安全하게 失手 없이 實施되도록 作業順序를 確立하고 作業要領의 檢討와 再整備를 하였으며 또한 各人の 役割과 責任의 所在를 明確히 해 놓았다. 그리고 從業員이나 下請作業員에 대한 再教育의 實施가 計劃되었다.
