# 自家用 電氣設備의 トラブル事例

## 天障위에서 保温工事中에 感電 死亡한 事故

## 斷路器의 誤操作에 의해 발생한 아아크로 인한 作業者 火傷事故

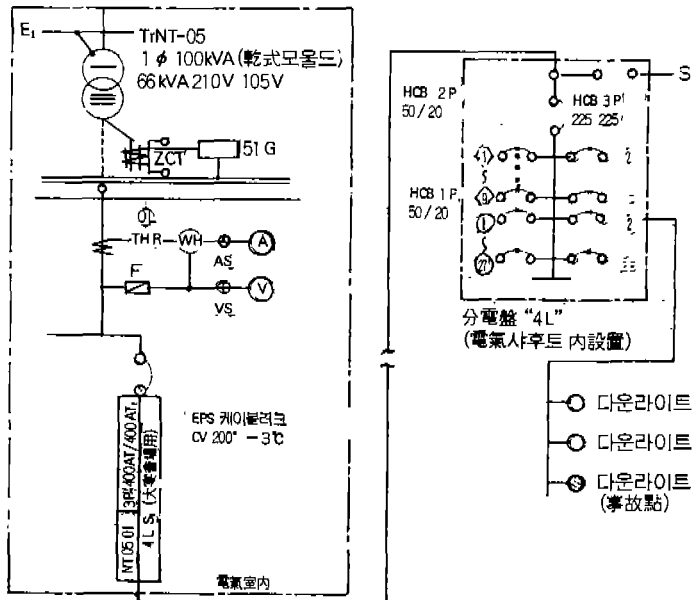
〈그림-1〉 事故點까지의 回路의 單線結線圖

사고가 발생한 것은 건축공사중인 호텔(受電電壓 6,600 V, 受電電力 2,000kW, 自家發電電壓 6,600V 發電容量 500kVA)로서 電氣保安担当者가 선임되어 있는 사업장이다.

월전에 2日間에 걸쳐 실시한 후 受電을 개시, 各층의 電燈·콘센트回路의 絶緣抵抗을 측정한 후 순차 NFB를 投入하여 事故가 있었던 電線은 充電되어 있었다.

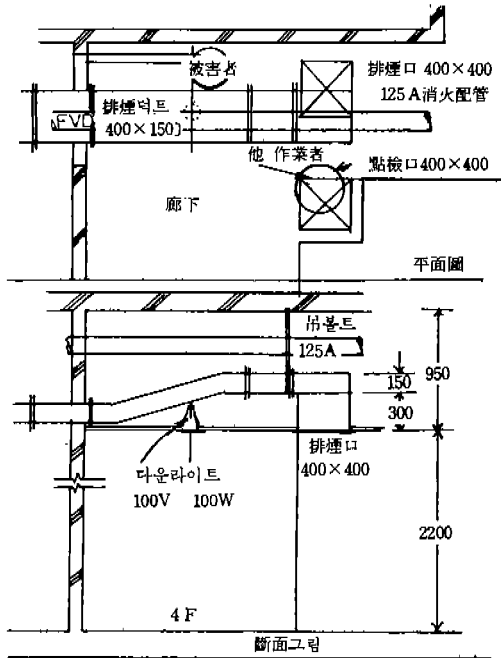
〈그림-2〉 事故發生場所 (4F)

事故發生 当日은 4층 복도 천장위의 排煙 덕트 保温工事を 위해 保温工人 被害者 및 기타 작업자 2名이 작업을 하고 있었다.

被害者는 복도 천장에 있는 點檢口로 부터 천장위에 들어 가고 다른 작업자는 點檢口에서 保温材 등을 피해자에게 전해주면 피해자가 덕트(급속판)

에 保温材를 잡고 있었다(그림 2, 3 참조). 그리고 천장위의 작업용 照明에는 부근의 콘센트를 電源으로 한 200W의 라이트를 사용하고 있었다.

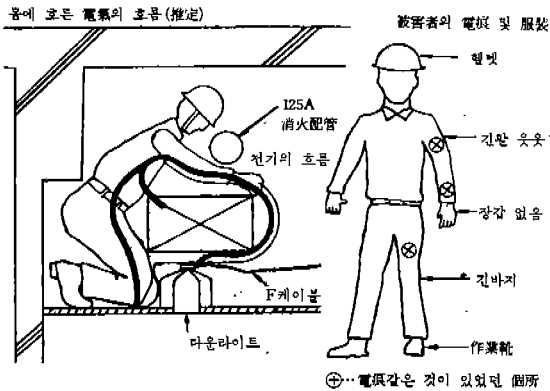
〈그림-4〉 被害狀況圖

作業中 갑자기 被害者가 쓰러지는 것을 보고 다른 작업자는 즉시 分電盤의 NFB를 개방함과 동시에 피해자를 끌어 내려 근처 病院에 옮겼다. 그러나 치료를 해본 결과 한 때 숨을 다시 쉬었으나 얼마 안되어 死亡해 버렸다. 被害狀況은 바른 팔·왼 팔·왼 발·바른 손의 電擊傷이었다(그림 4 참조).

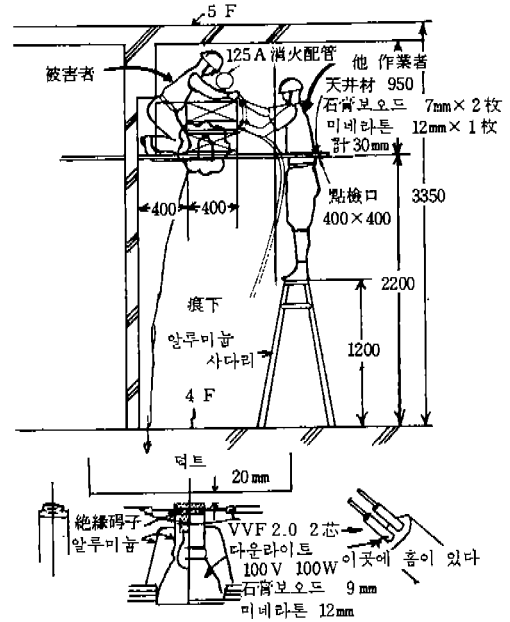
〈그림-3〉 事故時의 作業狀況圖

장의 다운라이트(100V, 100W)의 配線口出線(VVF 케이블) 芯線에 幅 1.5mm, 길이 2mm 정도의 상처가 發見되었다(그림 3).

被害者는 덕트(金屬板)에 保温材(글라스울에 알루미늄箔을 감은 것)를 감는 작업을 하고 있었는데 그때 사고현장의 다운라이트 配線口出線 芯線에 있던 상처(또는 이 사고시에 생긴 것인지)에 알루미늄箔이 파고 들어가서 感電한 것으로 생각된다.

즉 천장위가 좁고 또 照明器具로서 200W의 라이트를 사용하더라도 다운라이트의 配線口出線 부분은 덕트의 그늘이 되며 덕트와 다운라이트의 配線간격이 극히 적어(20mm 정도) 작업이 하기 힘들었다고 생각된다.

(1) 事故發生의 原因이 配線工事에 있다고 하면 工事의 감독·검사체제에 문제가 있었던 것이 되므로 電氣事業法(第43條)에 「電氣保安担当者는 電氣工作物의 工事, 維持 및 運用에 관한 保安의 감독 職務를 誠實히 수행하여야 한다」고 규정하고 있는 것을 電氣保安担当者는 재인식하여 工事의 감독 등을 성실히 수행하여야 한다.

(2) 事故의 原因이 保温工事に 있었다고 하면 이번 保温工事に 있어서 電氣保安担当者가 事故발생 당일 이 工事が 천장 뒤의 배선부근에서 실시되고 있었던 것을 모르고 있었으므로 事前의 工事業者와의 연락 불충분이 문제가 된다.

사전에 충분한 협의를 하여 설비의 배치 상황을 업자에게 인식시켜 줌으로써 이러한 류의 事故는 미연에 방지할 수 있는 것이므로 電氣 이외의 工事業者와 電氣保安担当者는 항상 의사소통을 충분히 하여 둘 필요가 있다고 본다.

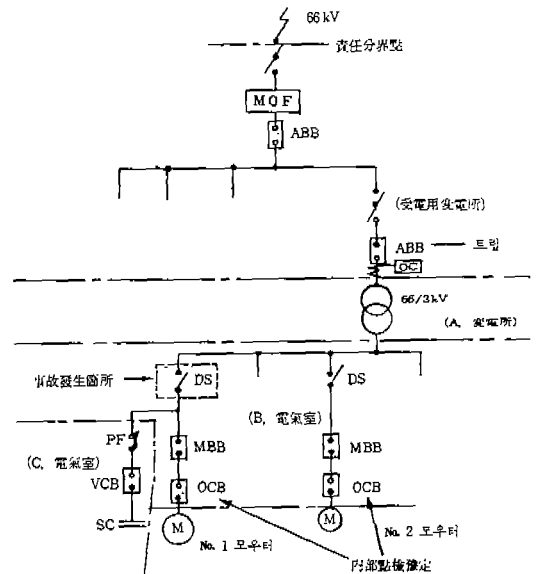
(그림-1) 系統圖

① 이 工場은 펄프·종이를 제조하는 特別 高壓受電의 수용가로서 電氣系統은 그림 1과 같다.

③ 作業着手을 위해 作業主任 C는 斷路器를 끊어도 좋은가 作業員 A에게 확인하도록 지시하였다 A는 콘덴서用 VCB가 개방되어 있다고 오인하고 斷路器를 조작하는 B에게 끊어도 좋다고 대답하였다.

뚫었는데 VCB가 開放되어 있지 않아 콘덴서가 접속되어 있었기 때문에 아아크가 發生, 그것이 3相短絡으로 移行하여 아아크熱에 의해 斷路器를 조작한 B 및 부근에 있었던 4名 全員이 열과 팔 등에 入院加療 1~3개월을 火傷을 입었다.

또 設備面으로는 VCB의 開閉狀態 表示裝置가 當該 DS 가가이 설치되어 있었다면 이번 事故는 미연에 防止될 수 있었다고 본다. 이와 같은 反省에 의해 이 工場에서는 즉시 DS가 설치되어 있는 電源盤에 파일럿램프의 설치와 作業標準의 整備를 실시하였다.

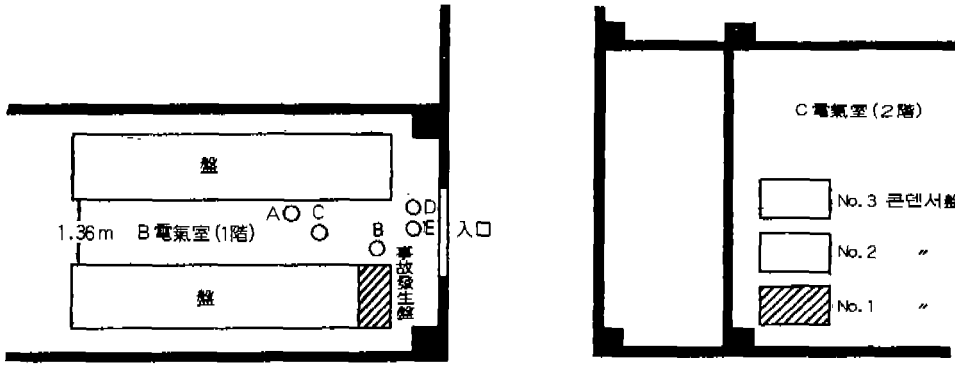
〈그림-2〉 電氣室 配置圖

⑤ 그림2에 든 OCR이 동작, ABB가 차단하였다.

이 工場의 콘덴서 및 VCB가 DS와는 30m 정도 떨어진 이웃 건물 2층의 C 電氣室에 설치되어 있으며 DS를 조작하는 경우 VCB의 入切을 직접 확인할 수는 없었다. 그 때문에 이제까지는 VCB의 入切을 현지에서 확인한 후에 조작하고 있었다.
