# 自家用 電氣設備의 트러블事例

## 〈事故例〉接地線에 관한 것

### 低壓回路의 漏洩電流로 高壓케이블의 過熱事故

## 〈事故例〉電動機에 關한 것

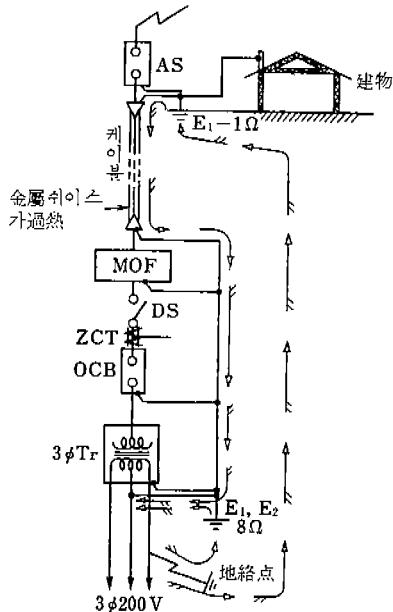
〈그림-1〉 地絡電流의 分布圖

接地抵抗을 測定한結果 케이블電源側의 金屬體와 接地極은 約  $1 M\Omega$ 이고 變電室側은  $E_1$ ,  $E_2$  共用으로 約  $8 M\Omega$ 이었다. 이 結果 低壓側의 地絡電流는 그림 1에 表示하는 바와같이 地絡電流回路가 形成되어 케이블의 쇼이스, 실로(金屬遮蔽層)에 分流된 것으로 推定되었다.

케이블의 金屬 쇼이스에 流하는 地絡電流는 接地

抵抗值에 의하여 決定되고 이때 케이블電源側 端末 쇼이스의 接地抵抗值가 變電室  $E_1$ ,  $E_2$  共用接地의 接地抵抗值보다 얇은 値였음으로 地絡電流의 分流의 比가 크고 그 줄(Jule)熱 때문에 케이블의 金屬 쇼이스가 過熱된 것으로 推定되었다.

地絡電流가 流하고 있는 時間이 더 길었다면 케이블의 絶緣體가 過熱하여 絶緣이 破壞되어 高壓側에 事故가 擴大될뻔 하였다.

(2) 케이블電源側의 端末시이스의 接地抵抗值가 變電室側보다 낮았다.

(3) 케이블의 接地가 兩端接地가 되어 있었다.

(1) 低壓回路에 漏電遮斷器를 取付할 것

(2) 第二種 接地極을 分離한다.

(3) 케이블의 兩端을 接地하지 말고 한쪽만 接地시킨다.

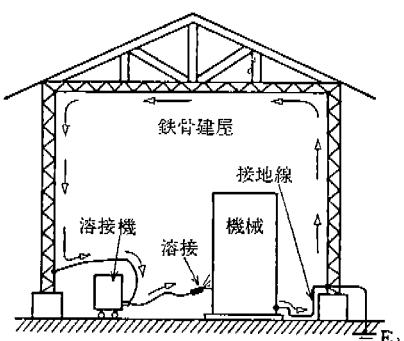
〈그림- 2〉

(5) 受電室側의 接地線은 될 수 있는限 簡게 한다. 또 接地線의 燃損事故와 類似한 例로서 電氣熔接機를 使用할 때도 흔히 있는 例이나 溶接機의 어어 스側을 工場의 鐵骨에 接續하여 熔接作業을 한다. 이때 電氣機器의 第三種接地가 이 鐵骨에 接續되어

있으면 熔接電流의 歸路가 되어 많은 電流가 흘러 第三種 接地線을 燃損시키는 事故가 된다(그림 2).

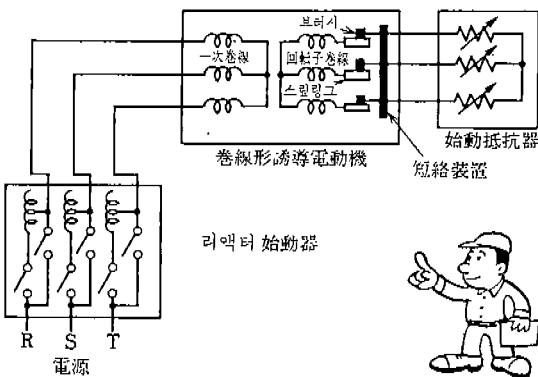
〈그림- 1〉

으로 되어 있었다. 始動裝置로서는 二次側에 始動抵抗器, 一次側에 리액터始動器가 取付되어 있었다 (그림 1).

設置가 끝나 試運轉을 하게 되어 始動抵抗器를 運轉位置에 놓고 一次側 리액터始動器를 始動位置에 놓으니까 電動機는 徐徐히 始動하였으나 슬립링에서 불꽃이 發生하였다.

(1) 電動機의 回轉子의 슬립링에 接續해 있는 브러시는 始動抵抗器를 運轉의 位置로 하여 始動이 完了하였을 때 헤들레버에 의하여 잡아 올리는 同時に 回轉子卷線이 短絡되도록 하는 構造로 되어 있으나 이 短絡裝置가 故障으로 常時 短絡의 狀態로 되어 있고 그밖에 短絡裝置가 接觸不良으로 回轉子卷線이 單相에 가까운 狀態였다.

(3) 始動器로서 一次側 리액터始動器 二次側에 始動抵抗器가 取付되어 있는 것은 回轉子의 슬립링 短絡裝置가 故障이기 때문에 瓣形電動機와 같은 方法으로 始動하고 있었던 것이였다.

따라서 電動機의 一次側에는 始動器는 必要없다. 그러나 이번과 같은 狀況일 때는 回轉子 短絡裝置가 故障이 었기 때문에 二次側의 始動抵抗器를 作用치 못하였다. 回轉子 短絡裝置를 修理하여 問題를 解決하였다.

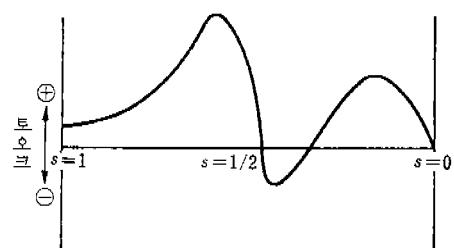
〈그림- 2〉

卷線型誘導電動機의 一次側에 平衡三相 電壓을 걸어 回轉子 1相에 開路되어 單相回轉子가 되면 電動機의 토크曲線은 그림 2와 같이 슬립  $S=1/2$

附近에서 크게 陥沒이 생긴다. 이 그림에서  $S=1/2$ 에서 電動機는 正의 토크를 發生하나  $S=1/2$ 에서 토크 0이 되어 다시 速度가 上昇하여

$S < 1/2$ 이 되면 負가 되어 그後 다시 正의 토오크 가 된다.

單相 回轉子일 때 定格回轉數 附近에서 正規 토오크 50%가 되어 負荷가 절려 있으면 電流의 增加로 토오크의 減少를 補充하게 된다. 이 때문에 電流過多現象이나 始動不能의 狀態가 일어나는 것이다.
