# 電氣事故와 設備故障 事例

## 受電設備의 狀況 把握 不充分이 電氣事故로

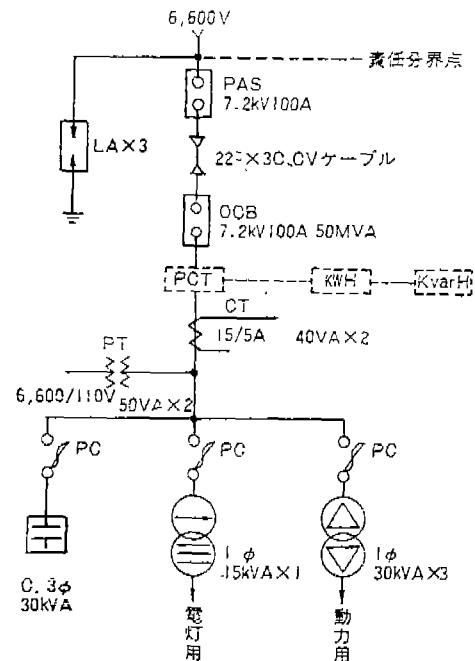
〈그림-1〉 事故發生時의 單線結線圖

事故原因은 構內第1柱의 避雷器의 부착위치가 그림 1 (事故발생시의 單線結線圖), 그림 2 (事故 發生

狀況圖)와 같이 高壓氣中開閉器의 電源側 라이드線에 직접 접속되어 있는 것을, 피해자는 이 避雷器가 柱上에 있어서 高壓氣中開閉器의 下部에 위치하고 있었기 때문에 負荷側에 접속되어 充電이 되어 있지 않은 것으로 착각 했던 것이 주된 原因이며 또한 被害者の 感電經路는 피뢰기端子部→오른손→左右大腿部→왼손→알루미늄製사다리→ 땅바닥으로 생각된다. 피해자의 복장은 作業服上下, 保安帽, 作業靴, 安全帶, 맨손이라는 點에서 다음의 要因으로 지적된다.

- 1) 安全작업에 있어서의 保安교육의 철저를 기할 것
- 2) 이번과 같이 툴발적 작업이 발생했을때는 작업 전 충분한 相議를 한후, 작업범위·방법의 확인 등, 작업준비의 철저를 기할 것
- 3) 電氣設備의 시설상황과 單線結線圖 등의 照合點檢의 勵行에 의한 實態파악을 한후 작업을 실시할 것
- 4) 피뢰기는 安保上·保守管理上 등의 觀點에서 區分開閉器의 負荷側에 설치할 것

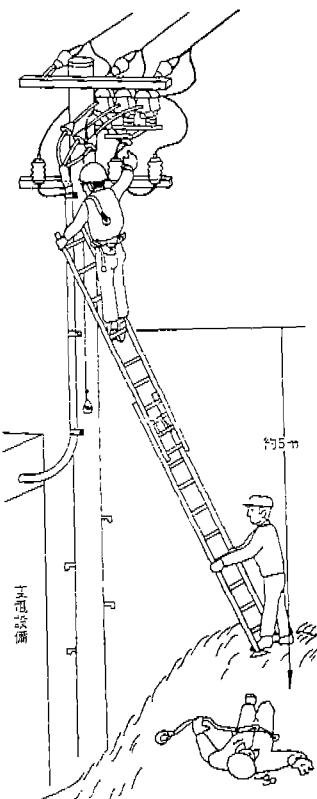
(그림-2)  
事故發生  
狀況圖

高壓氣中開閉器의 操作꾼의 補修작업은 柱上인 高所作業이며 또한 高壓線의 接近作業이기도 하며 신중한 작업준비가 필요했음에도 不拘하고 첫째로 피해자는 맨손인 상태, 둘째로 導電柱의 알루미늄 제 사다리를 사용했다는 것이 結果的으로 感電事故를 일으키게 된 것이라 할 수 있다.
