伽倻時代 (福泉洞出土) 金屬遺物의 保存處理

*保存科學研究室 物理金屬實驗室

釜山市 東萊區 福泉洞 山 50에 위치한 伽倻時代 古墳郡 34基를 1980년 10월 23일 ~1981년 2월 25일까지 부산대학교 발굴조사단에 의해 調査되었다.

福泉洞 伽倻時代 古墳郡에서는 伽倻時代의 研究에 도움이 되는 貴重한 資料가 상당수 出土되었다. 그중 과학적인 保存處理가 시급한 金銅製寶冠外 4點을 1982년 9월 14일 부산대학교 박물관으로부터 依賴받아 1982년 10월부터 1983년 5월 14일까지 保存科學研究室에서 保存處理를 실시하였다.

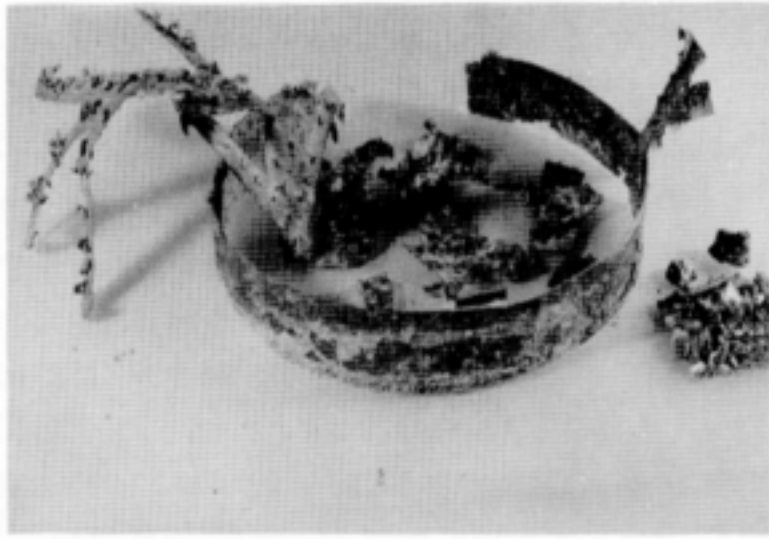
冠의 形態는 帶輪 中央 양옆에 樹枝形으로 立飾板으로 裝飾된 것이었으나 모두 脫락되어 있다. 3개의 立飾中 양옆에 위치한 立飾 上端은 寶珠形으로 寶珠內는 三葉形으로 透造하여 裝飾하였으며 중앙에는 단순히 寶珠形으로 되어 있다. 帶輪 양 끝부분에 銻유질이 酸化銅과 混合되어 있는 흔적이 있는 것으로 보아 金銅冠을 쓴후 고정시키는 끈이 아닌가 생각된다.(X-ray 투과촬영후 上下 각각 2개의 구멍이 나타나 고정끈이 확실시 됨)

樹枝形 立飾은 數片의 破片으로 되어 있는가 하면 매장당시 주위의 다른 유물에 눌러 휘어진 상태이며 또한 立飾板에는 瓔珞이 달려 있으나 대부분이 綠色의 酸化銅이 表面 全體에 덮여 金 빛은 거의 보이지 않으며 樹枝形 立飾板과 帶輪은 靑銅病(paratacamite)에 걸려 심하게 侵蝕되어 있다.

(圖版 1-1) 金銅製 寶冠 保存處理前 狀態

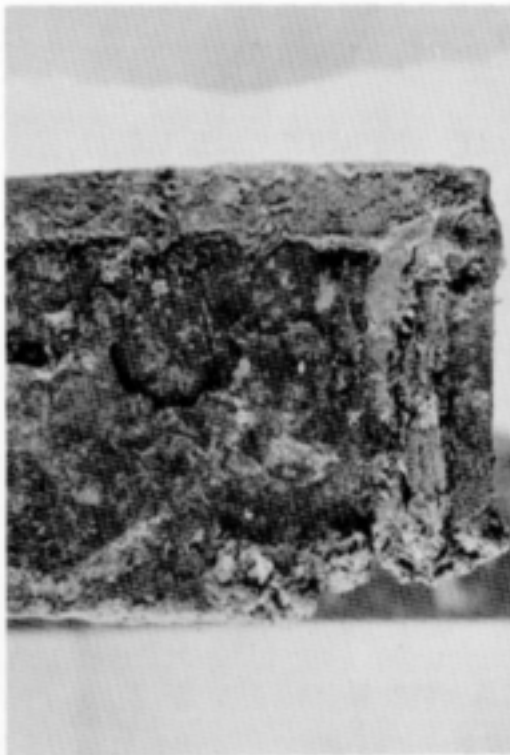
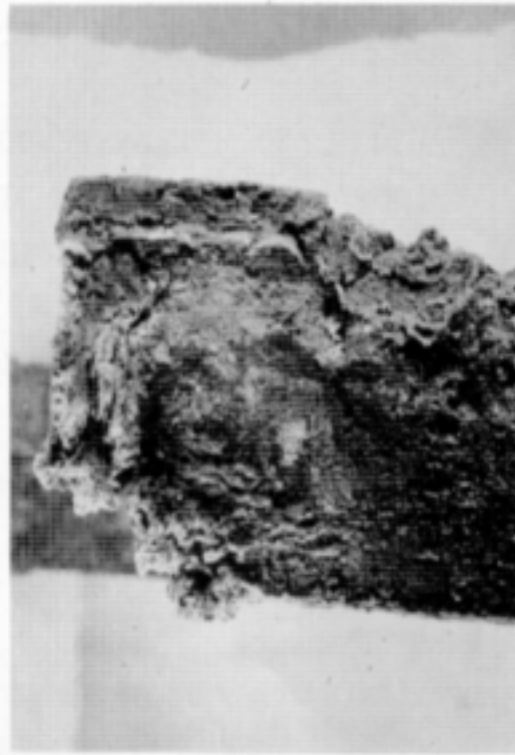
(圖版 1-2) 帶輪 뒷부분에 부착된 섬유질 (保存處理前의 狀態)

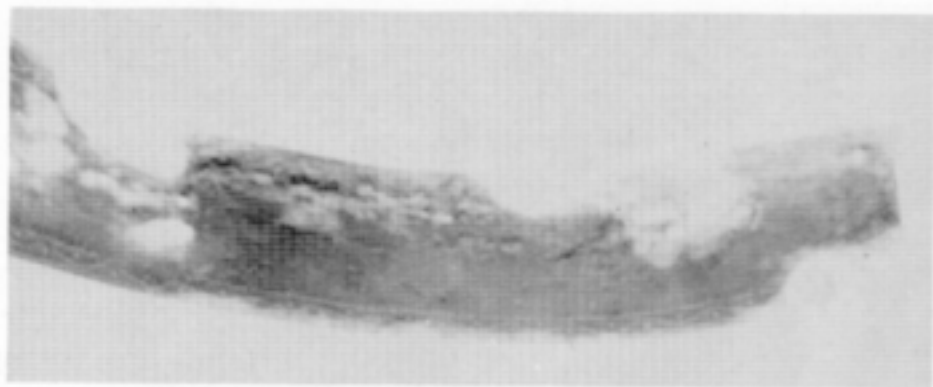
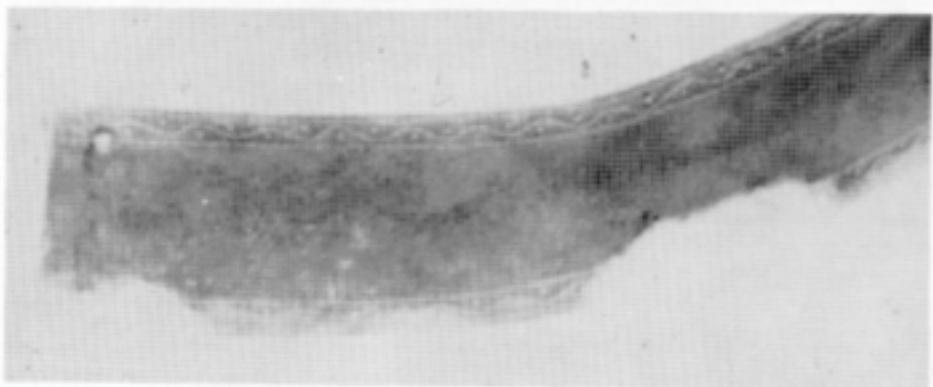
靑銅 녹에 덮여 肉眼으로 확인하기 어려웠던 波將點線文樣 (波將點線)이 帶輪 上下에 새겨져 있다. 波將點線文을 새기기 위하여 끝이

시겼으며 下端은 左側에서 右側으로 연결되었음이 觀察되었다. 또한 帶輪 兩 끝 부분 上,下에 구멍이 뚫려 있음을 볼 수 있다.

(圖版 1-3) 帶輪 뒷부분에 구멍과 문양이 나타남 (X-선 투시촬영).

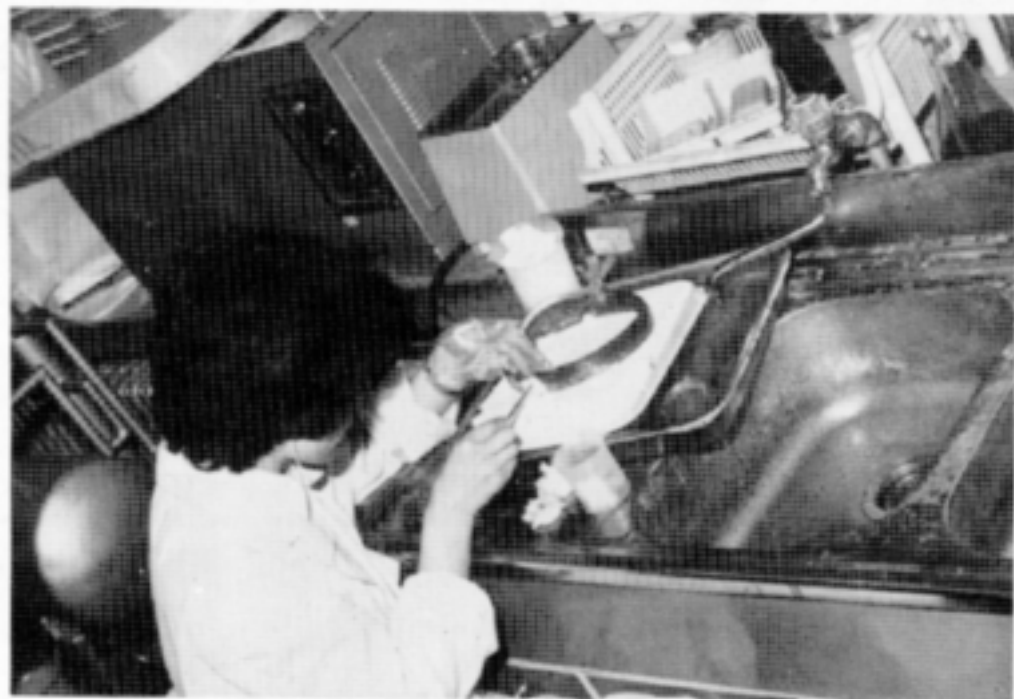
이 金銅冠의 腐蝕은 복합적인 원인에 의해서 발생되었다고 볼 수 있으나 金 表面을 덮은 것을 Galvanic 腐蝕의 원인을 들 수 있겠다. 이것은 다시 말하면 異種 金屬이 接 하게 되면 非金屬은 貴金屬에 비해 酸化가 빨리 진행되기 때문이다.

(圖版 1-4) 靑銅축에 덮여 가리워진 鍍金再現作業 모습

Formic Acid 10%를 솜에 묻혀 청동녹을 닦아 낸 다음 흐르는 물에 세척하는 것을 반복하면서 녹을 벗겨 완전히 金빛을 再現 시킨후 흐르는 물에 數日間 계속 세척한 후 증류수에 沈積하여 PH meter를 이용하여 中和 정도를 측정하여 PH 7에서 종료하였다. 녹 제거후 鍍金된 部分이 많이 脫락되어 있었으며 脫락된 部分은 酸化銅(Cuprite, 붉은색)이 나타난 곳이 있었다. 靑銅病에 걸려 腐蝕이 進行되어 侵蝕現狀을 일으키고 있는 것으로 보아 金銅製寶冠自體가 不安全狀態에 놓여져 있음을 알 수 있었다. 이를 安定한 狀態로 치유하여 주기 위하여

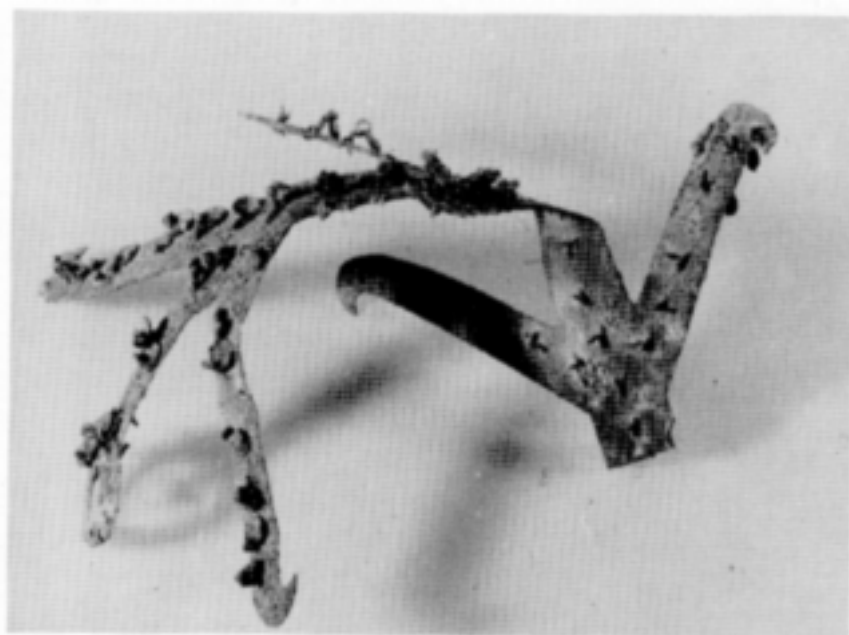
(圖版 1-5)
樹枝形 立飾
취어진 狀態
(保存處理前
狀態)

휘어진 부분은 強化處理後 조심스럽게 원래의 모양대로 바로잡아 주었다. 樹枝形 立飾板의 破片은 接合面이 좁아 接合力이 우수한 Cyanoacrylate로 接合하였으나 接合面이 좁아 힘을 못하므로 背面에 Glass Wool을 얇게 재단하여 Araldite 接合劑로 발라 양 가장자리를 보강하여 주었다.

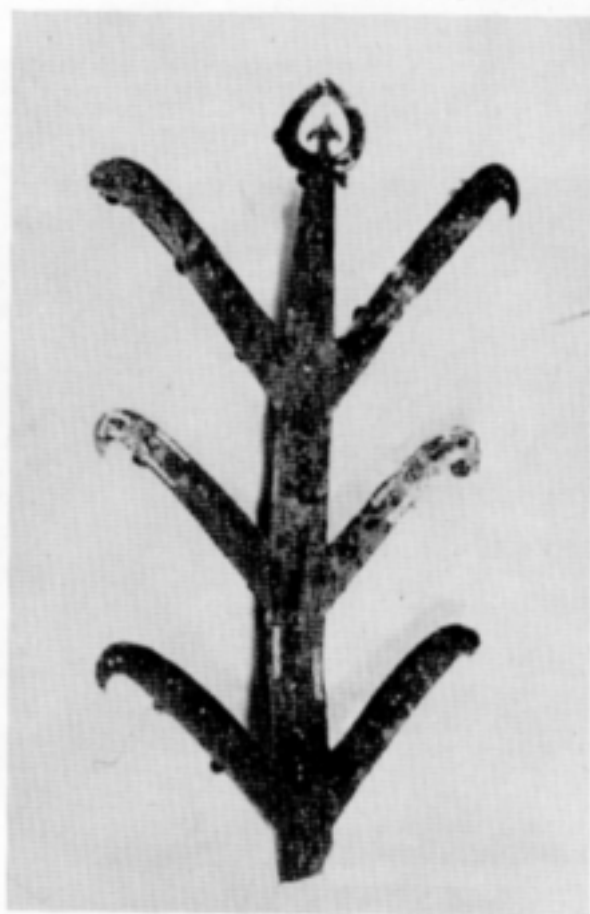
(圖版 1-6)
樹枝形 立飾을 保存處理後 바로
잡은 狀態
약한 부분은 Glass wool로 補
強하였음.

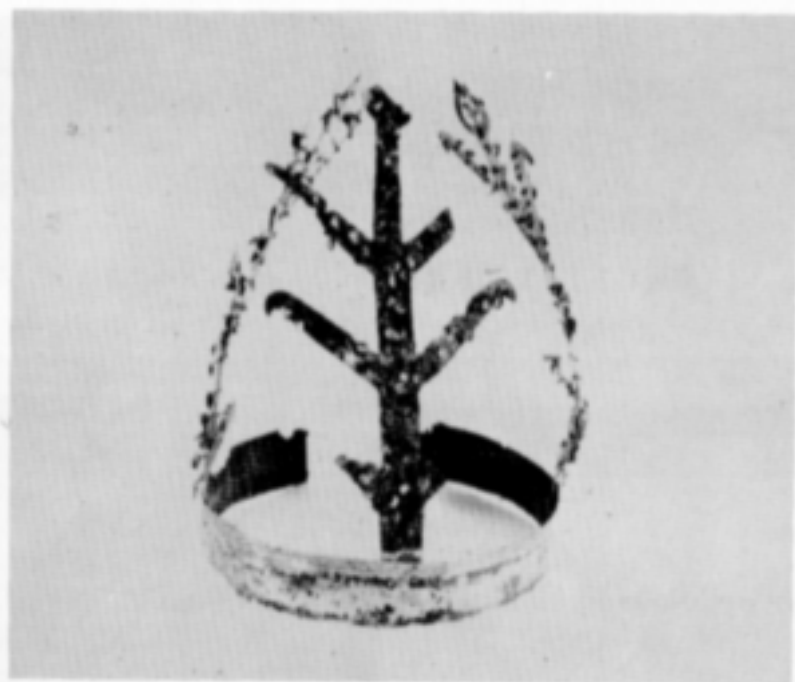
(圖版 1-7) 保存處理後の 狀態

金銅製寶冠을 強化하는 한편 外氣로부터의 腐蝕因子를 차단하기 위하여 Incralac(Acryl Resin : Paraloid B-72에 Benzotriazole 소량 첨가된 樹脂)으로 10%, 20%, 30%로 농도를 높여가면서 眞空습浸 強化處理하였다.

帶輪部分은 前面만 鍍金되었으나 樹枝形 立飾板 前後兩面으로 鍍金되어 있어 金粉과 Ruscoat 3% 용액을 반죽하여 Glass wool(유리섬유)에 발라 金銅製寶冠의 금빛과 비슷하게 古色處理 하였다.

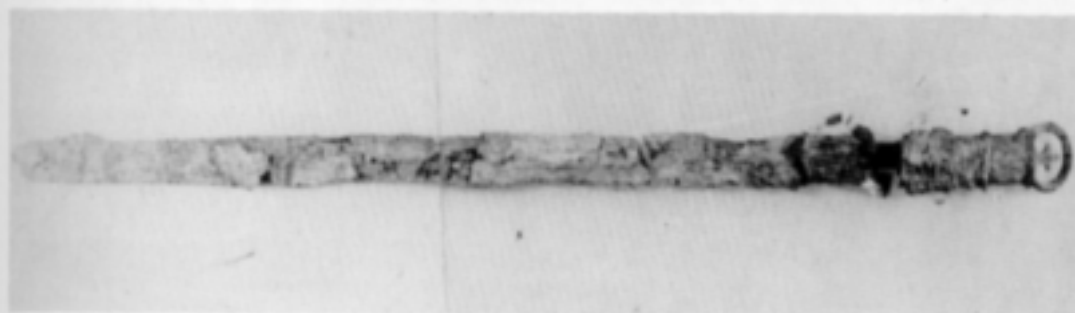
鑲頭는 靑銅材質로 鑄造되어 있으며 손잡이는 無地銀板으로 검은 새을 띠고 있으나 부분적으로 鹽化銀에서 나타나는 색조의 보라색이 있는 것으로 보아 腐蝕이 進行되고 있음을 알 수 있었다.

柄頭的 녹은 녹색의 청동녹(Malachite)과 군데군데 청동병(Paratacamite)이 發生되어 있는 것을 볼 수 있다 칼코(鐵帶) 表面에는 작은 녹혹이 발생되어 거친 表面으로 形成되어 있었다.

대체로 刀의 形態는 양호한 편이나 손잡이 下端, 刀身中央部分이 절단되어 크게 3片으로 되어 있는 상태이다.

(圖版 2-1) 三葉形 銀頭大刀 保存處理前の 狀態

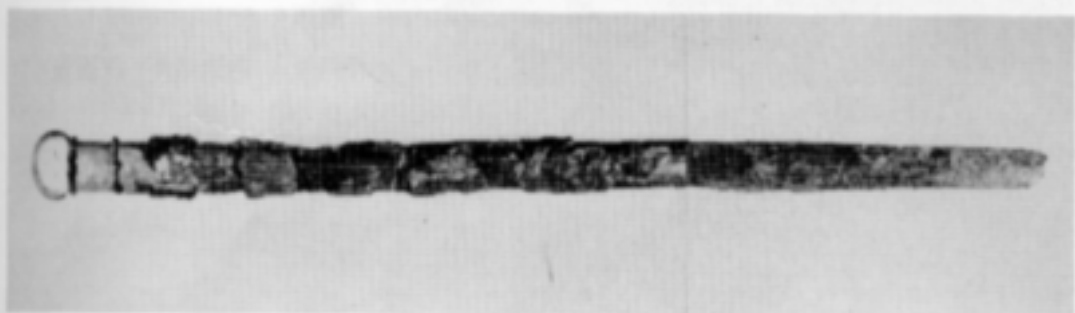
(圖版 2-2) 三葉形 銀頭大刀 保存處理後の 狀態

새 토막으로 절단된 부분은 Araldite(Rapid type)와 Microballoon을 混合物로 하여 接合하여 주었다.

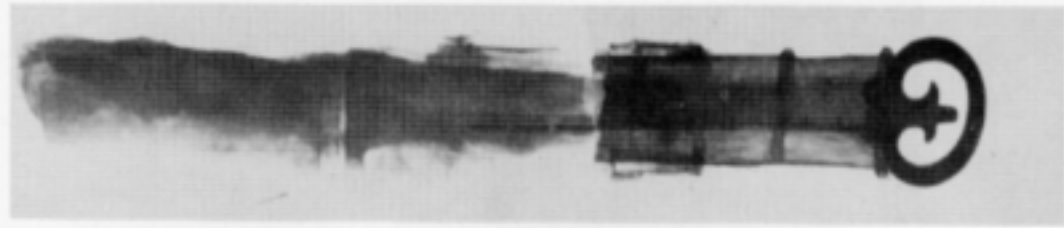
三葉形鑲頭 柄部는 靑銅鑄造品이며 刀身과 柄部는 동시에 鍛造하여 製作된 것이 確認 되었다.

柄部(손잡이)는 刀身에서 연결된 鐵의 손잡이 위에 나무로 감싸고 그위에 銀板으로 飾裝하였다. 兩 가장자리 銀板을 接合하기 위해 鑲頭下端 銀板帶는 銀釘 (

(圖版 2-3) X-線 透視撮影으로 나타난 內部構造

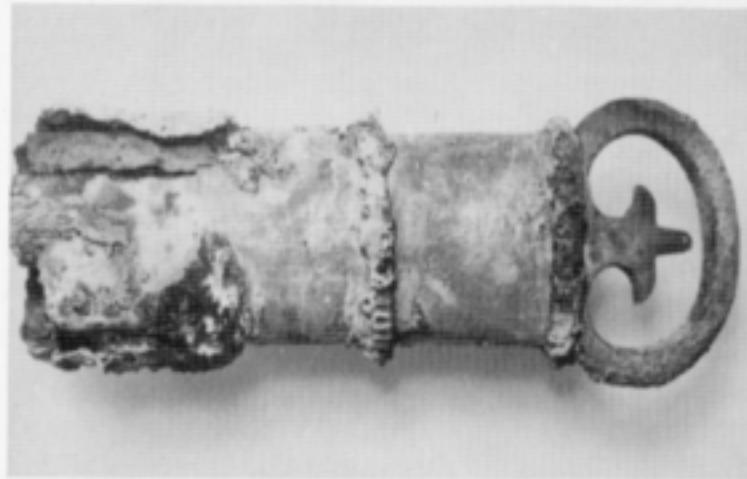
(圖版 2-5)
三葉形 柄頭 保存處
理前 靑銅 녹이 덮여
있는 狀態

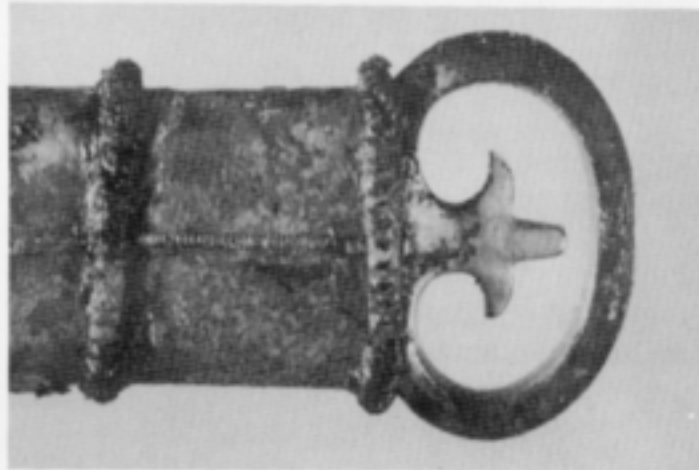
(圖版 2-6)
靑銅 녹을 除去한후 鍍金을
再現시킨 狀態

三葉形 鑲頭는 保存處理前의 狀態에서 언급한 것과 같이 녹색의 청동녹이 발생되어 있어 육안으로는 靑銅으로 생각하였으나 處理過程中 鍍金이 되어 있음을 확인하고 Formic Acid 5%를 면봉에 적셔 청동녹을 벗겨내어 찬란한 금빛을 再現시켜 주었다.

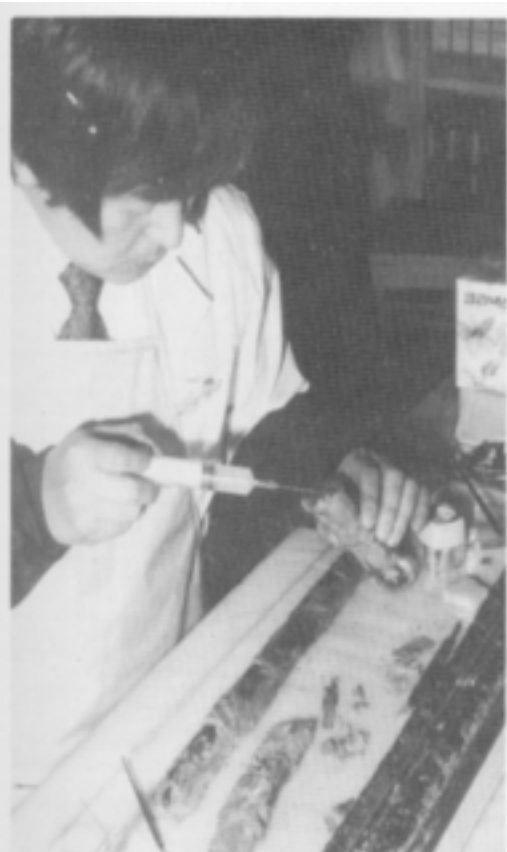
(圖版 2-7)

三葉形 柄部內 木質을 強化시키는
모습

刀身 表面과 손잡이 (柄部) 銀板內에 木質이 많이 남아 있으며 刀身部의 木質은 사용당시의 칼집임을 알 수 있다. 그러나 이들 木質은 腐敗가 심하여 나무의 조직이 거의 손질되어 부슬부슬 떨어져 나가는 상태이므로 먼저 부드러운 솔로 木質에 묻은 흙을 除去한 다음 Paraloid B-72 (Acryl Resin, Rhom&Haas 社) 3%, 5%의 溶液을 만들어 부드러운 붓에 찍어 살며시 눌러 준다든가, 주사기를 이용하여 침투시켜 木質을 硬化, 固着시켜 주었다.

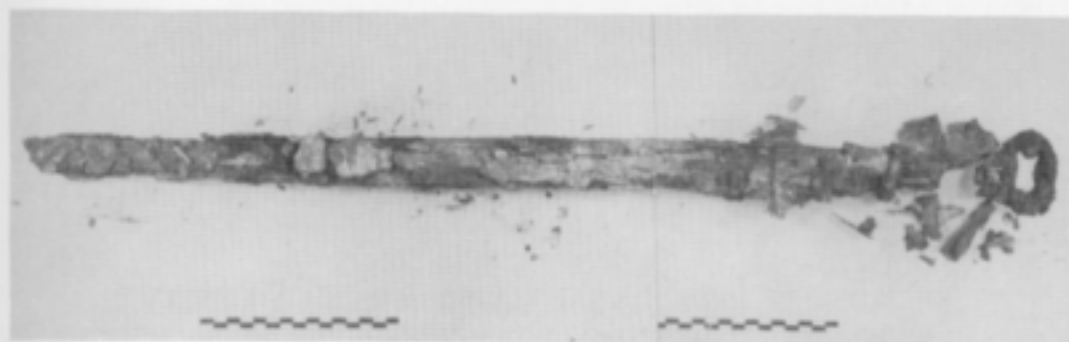
素鑲頭大刀의 形態는 대체로 양호한 편이다. 鑲頭部分의 金屬材質은 鐵로 되어 있으며 녹혹의 發生과 腐蝕이 심하여 거친 表面을 이루고 있으며 鑲頭는 손잡이 部分에서 切損되어 있었다. 손잡이(柄部) 部分은 銀板이며 橫走連鑲文 (

刀身은 대체로 양호한 상태이나 刀身表面에 부착되어 있는 木質(나무칼집)이 腐敗되어 가루 狀態로 떨어져 손으로 다루기 어려운 정도의 狀態이다.

(圖版 3-1) 素鏢頭大刀 保存處理前 狀態

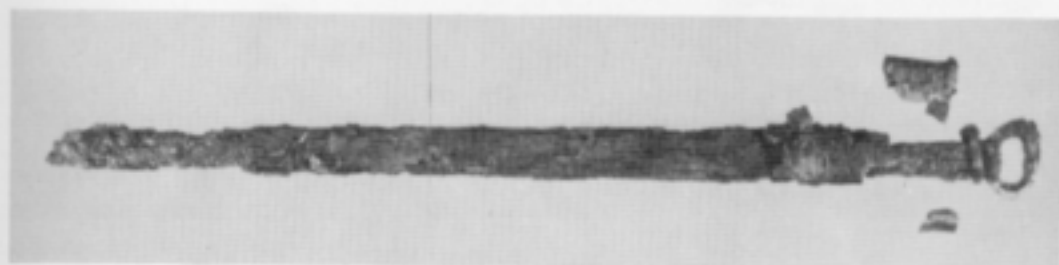
(圖版 3-2) 素鏢頭大刀 保存處理後 狀態

柄部에서 切損된 鑲頭는 Araldite (Rapid type)로 接合하여 주었으며 손잡이 銀板裝飾의 破片은 Cyanoacrylate 접착제로 接合하였다.

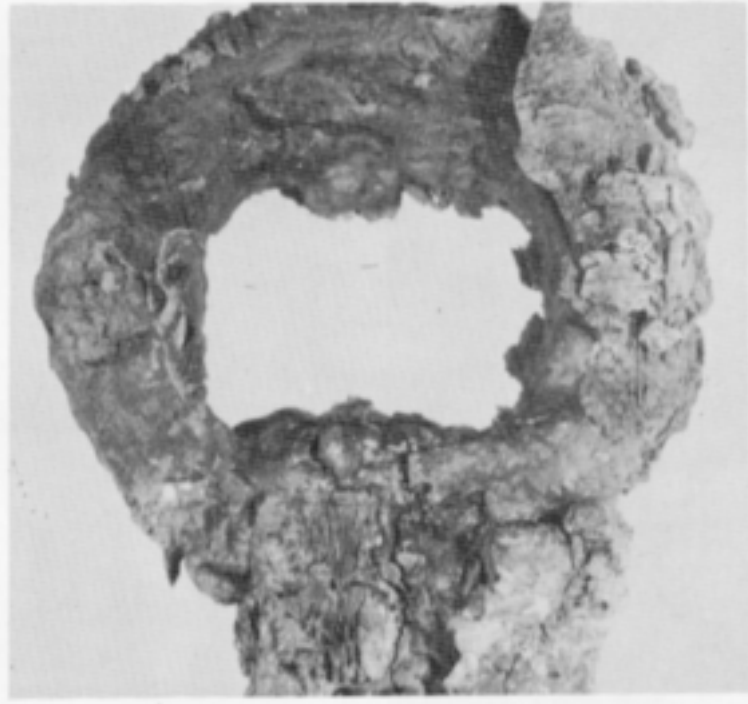
(圖版 3-3) 素銀頭 保存處理前의 狀態

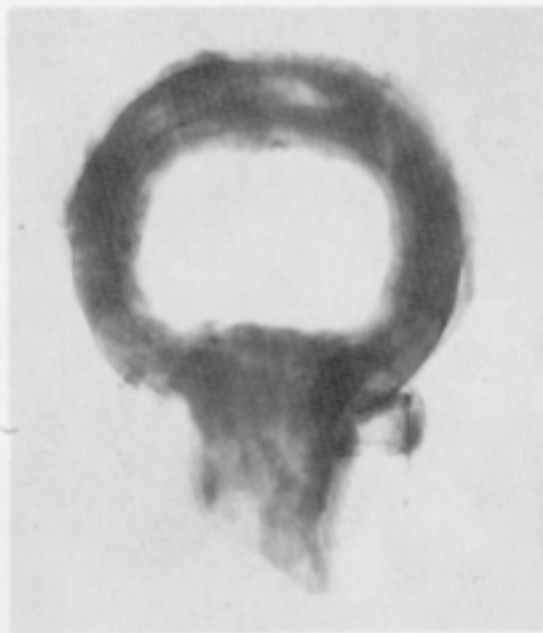
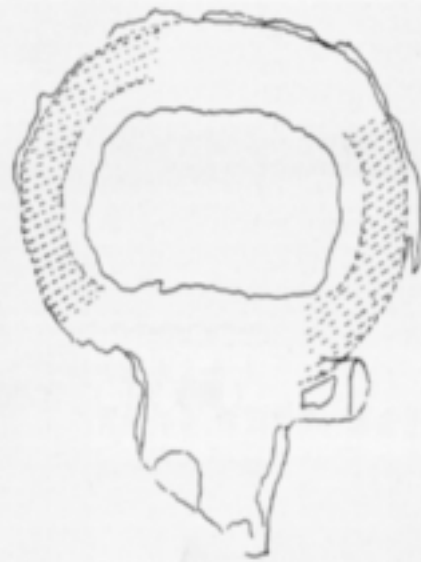
素鑲頭的 金屬材質은 鐵 녹이 덮여 肉眼으로 확인할 수 없었던 가느다란 2개의 線이 X-線 필름상에 나타나 두 개의 線으로 象嵌된 것으로 판단되고 바이브레타를 사용하여 強弱을 조절하면서 녹층을 除去한 결과 녹층내에 銀箔板이 鑲頭를 감싸고 있었다. X-線 필름상에서 확인된 것과 같이 일부부분은 銀箔이 缺損되어 있었다.

(圖版 3-4) X - 線 透視撮影에 의해서 나타난 銀箔裝飾

點線部分이 銀箔으로 裝飾되어 있음.

素鑲頭大刀의 保存處理前에 X-ray 透視撮影을 하여 内部構造를 查調한 결과 철녹속에 鐵 이외에 다른 金屬物質이 裝飾되어 있음을 확인하고 바이브레타를 이용하여 녹층을 벗겨 본 결과 銀箔으로 鑲頭가 감싸여져 있었다.

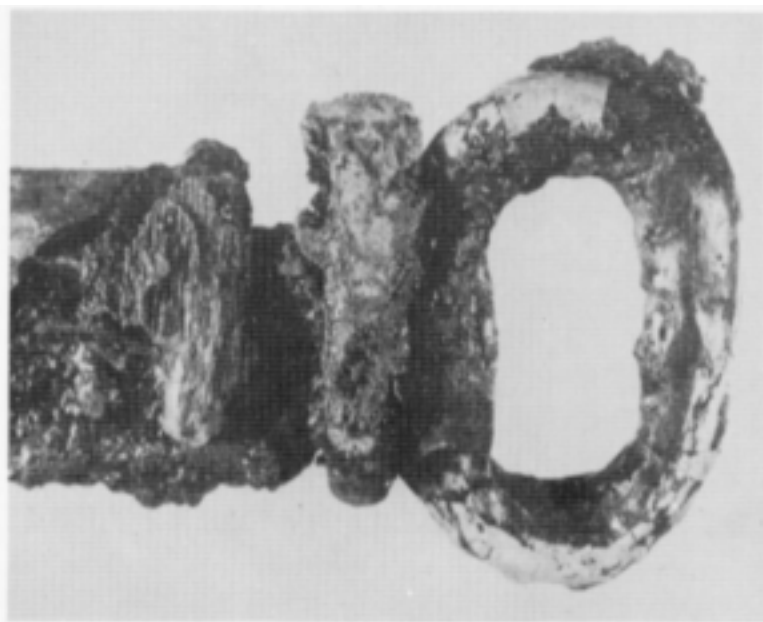
(圖版 3-5) 保存處理後 素鐵頭部分에 銀箔裝飾을 再現시킨 狀態

銀板 위에 덮인 철녹층은 銀 과 鐵이 親和力이 없기 때문에 쉽게 벗겨 낼 수 있었다. 銀箔위에 鐵녹층의 두께는 약 1mm정도였다.

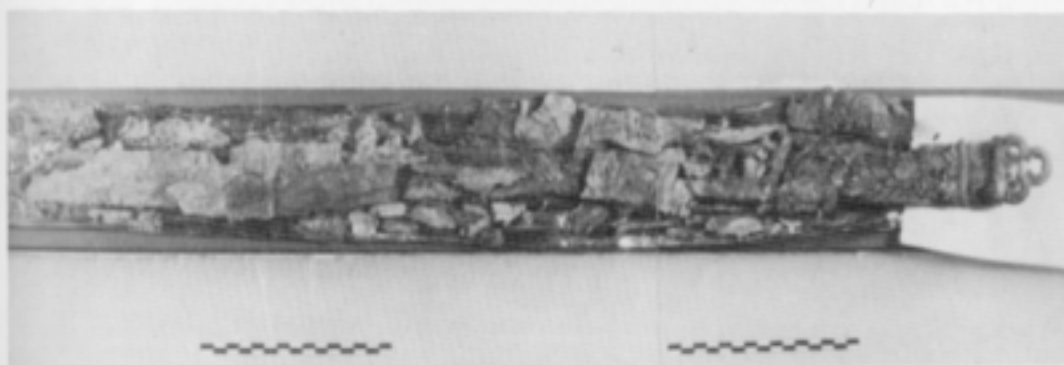
刀身に 부착된 나무칼집은 刀身에서 탈락되어 수십편의 破片으로 되어 있다. 칼집 表面은 옷칠과 같은 物質이 形成되어 있음이 주목된다.

刀身 칼등 부분은 Crack이 나 있고 전체가 3토막으로 되어 있다.

木質은 손을 델 수 없을 정도로 腐敗되어 있으며 刀身은 녹(鏽)은 黑褐色을 띠고 있다.

(圖版 4-1) 三環頭 鐵製大刀 保存處理前 狀態

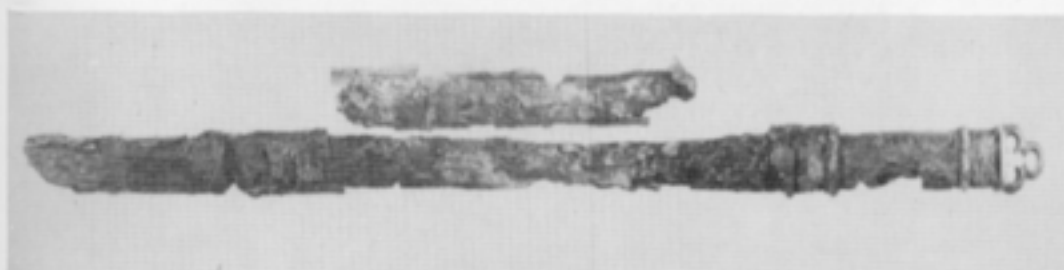
(圖版 4-2) 三環頭 鐵製大刀 保存處理後 狀態

이 유물의 保存處理過程은 앞의 유물(三葉形鑲頭大刀),素鑲頭大刀고 同一한 방법이므로 處理內容은 생략한다. 그러나 三鑲頭大刀의 나무칼집 破片을 接合復原하여 본 결과 전체길이의 약 1/2정도의 칼집 形態가 밝혀져 大刀研究에 도움이 되리라 믿는다.

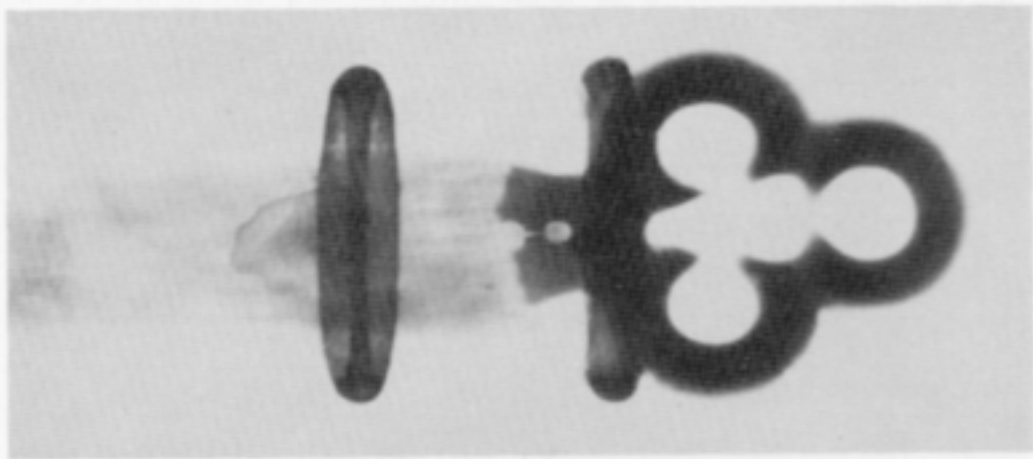
전체 부분을 X-線 透視撮影 하였으나 특이한 것은 없었다. 鑲頭部分은 靑銅으로 鑄造 되었으며 刀身은 鐵의 鍛造品이다.

鑲頭와 柄部는 서로 겹치게 하여 고정시켰던 것을 X-線 필름상에 나타난 것과 같이 下端이 切損되어 있다. 이것은 鑄造 당시 切損 되었는지 그후 물리적인 상황에 의해 切損 되었는지는 알 수 없지만 두 개의 구멍중 아랫쪽 구멍 반이하로 切損 되어 있음을 볼 수 있다.

(圖版 4-3) X - 線 透視攝影으로 나타난 三頭部分 內部構造

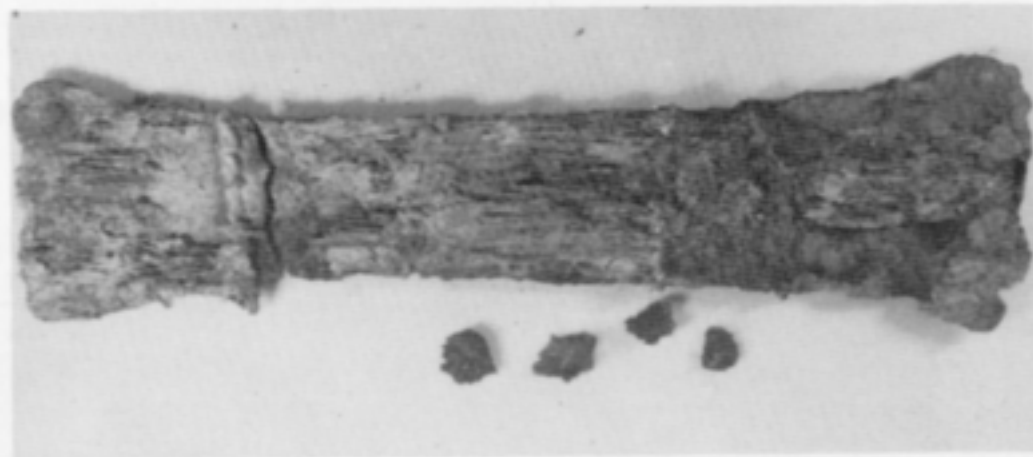
길이 44cm의 大形鐵鋌이다. 한쪽으로 치우쳐 半으로 切損되어 있으며 한면은 전체적으로 木質이 부착되어 있다. 노끈 (재질은 정확히 알 수 없음)과 같은 모양으로 꼬여진 끈이 4군데 보이며 그중 3군데는 뚜렷이 보이나 한군데는 희마하게 나타나 있다. 中央部分은 表皮가 탈락되어 있는 곳도 있다.

(圖版 5-1) 大形鐵劍 保存處理前의 狀態

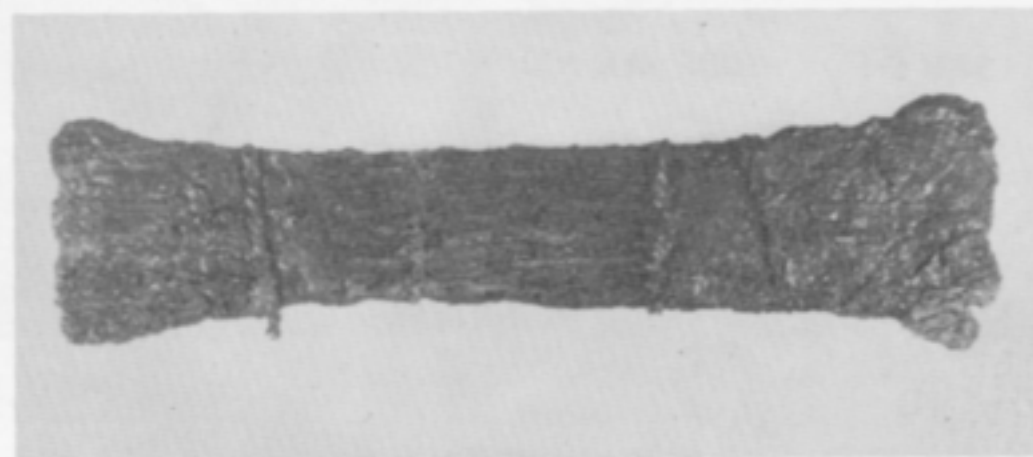
(圖版 5-2) 大形鐵劍 保存處理後의 狀態

表面에 부착된 목질 및 노끈은 Paraloid B-72 로 硬化시켜 주었으며 異物質은 Air-Brasive로 除去하였다. 木質사이의 空隙을 현미경으로 관찰하면서 예리한 바늘로 조심스럽게 除去 하였다.

脫鹽은 Sodium Sesquicarboonate 5%로 脫鹽하여 주었으며 強化處理는 Ruscoat (Acryl Resin)로 眞空含浸 強化處理하여 주었다.

接合은 Araldite (Epoxy계 접착제) 와 Microballoon (Phenol 계 樹脂)을 混合物로 하여 接合하였다.
