# 磨耗 타이어로 인한 交通事故의 分析 및 対策(下)

協會 技術 部

磨耗 타이어 使用 車輛 事故의 事例的 分析

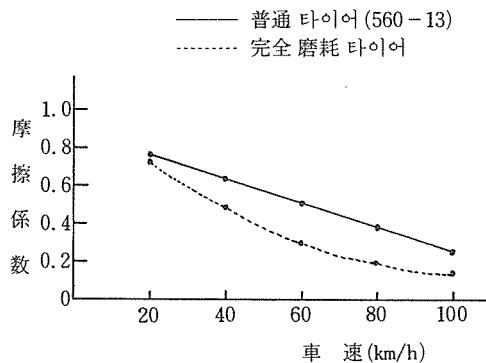
[그림 3] 車速과 摩擦係數의 關係

湿한 路面에서는 보통 타이어에서도 路面과의 슬립 抵抗이 乾燥路面보다 낮고, 速度가 增加됨에 따라 摩擦係數가 작아져 특히, 磨耗 타이어에서는 이러한 傾向이 현저하다는 것이 一般에게 충분히 認識되지 않고 있다(그림 6 참조).

(條件: 湿한 路面, 使用타이어; 여름용 타이어)

※ 이 그래프는 보통 타이어에서도 走行速度가 증가됨에 따라 摩擦係數가 작아지고 있음을 나타내고 있다.

- 따라서 湿한 路面에서의 事故防止對策으로는
- ① 速度를 줄이고 또한 車間距離를 充分히 取할 것.
  - ② 急制動이나 急핸들 조종은 하지 말 것.
  - ③ 荷重條件이 다르면 走行中·不安定運動이 일어나기 쉬우므로 均衡된 積載를 할 것.

- ④ 適正空氣壓을 유지할 것.
- ⑤ 地域에 따라서는 路面이 파인 곳이 있는 등 路面狀態가 고르지 못하므로 湿한 路面에서는 특히 危險하다는 것을 運轉者들에게 認識시킬 必要가 있다.

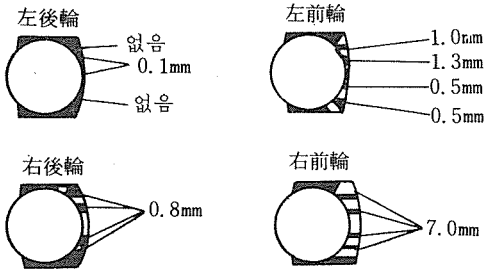
[그림 1] 使用 타이어

※ 右側前輪을 除外한 나머지 3本은 전부 殘 Skid 깊이가 거의 없는 狀態이고, 部分的으로는 完全磨耗 狀態인 곳도 있다.

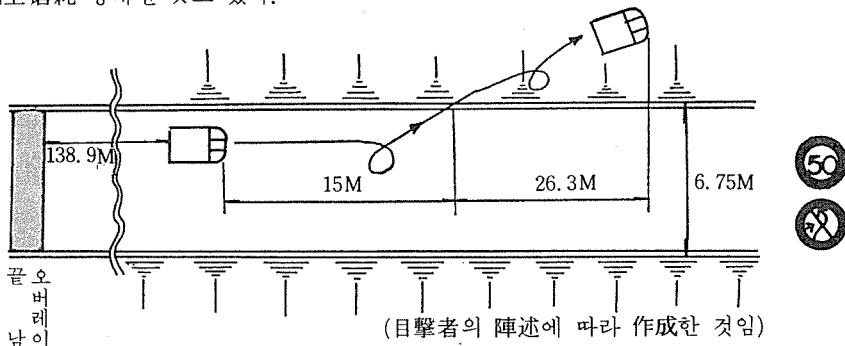
[그림 2] 事故現場의 略圖

① 事故概要: 제 1 當事者는 時速 約 60km로 走行중 오버레이 直後의 路面上을 通過한 후 約 138.9m 地點에서 右旋回(스핀)하여 360度 回轉하면서 左側 길 바깥으로 떨어졌다.

(目擊者의 陣述에 따라 作成한 것임)

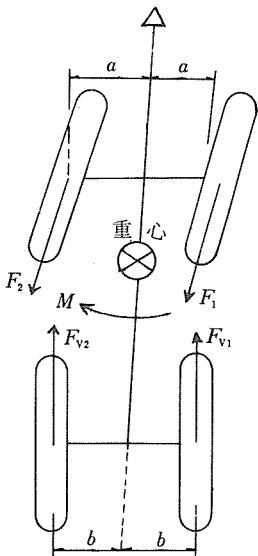
(그림 3) 加速時 右旋回의 回轉 모멘트

③ 右旋回 發生의 力學的 解釋 : (그림 3 참조) 그림에서  $F_1, F_2$ 는 前輪의 回轉抵抗,  $F_{v1}, F_{v2}$ 는 後輪의 驅動力,  $M$ 은 重心點둘레의 回轉力이다.

右側으로 急 핸들을 꺾을 경우, 右側前輪의 抵抗  $F_1$  (後方向)은 空氣壓이  $1.65\text{kg/cm}^2$ 로 左側前輪보다 낮고 또 路面의 바퀴자국이 左側보다 좁아서 中央線을 向하여 가게 되면 凸部로 向하게 되므로 왼쪽바퀴에 比하면 상당히 크다고 볼 수 있다 (日本에서의 경우이므로 錯誤 없으시기 바람. 以後同). 왼쪽 바퀴 空氣壓은  $1.95\text{kg/cm}^2$ 로 標準植이나 트레드 홈깊이가  $0.5\sim 1.3\text{mm}$ 로 상당히 磨耗되어 있으므로 오른쪽 바퀴에 比해 抵抗이 작다고 볼 수 있다. 그리고 路面의 左側 바퀴자국의 깊이는 右側보다 얇았으나 多少의 水深으로 前輪은 後輪이 加速하고 있으므로 뜨는 느낌을 갖게 된다. 따라서 磨耗量이 큰 左側

그러므로 左右 바퀴의 抵抗을 比較해보면  $F_2 < F_1$ 으로 右側前輪은 空氣壓이 낮고 트레드 홈이 充分하여 排水效果도 좋으며 中央線쪽의 높은 곳으로 向하여 가고 있으므로 路面의 抵抗은 左側前輪보다 크다고 할 수 있다. 따라서 이로 인하여 發生하는 重心點 둘레의 回轉力은  $F_1 \times a = M_1, F_2 \times a = M_2$  이고,  $M_1$ 은 右回轉力,  $M_2$ 는 左回轉力이다. 이 두 힘을 比較하면  $F_1 > F_2$ 이므로  $M_1 > M_2$  즉, 右回轉力이 優勢하여 車輛前部는 右回轉이 쉽게 일어난다.

다음 後輪에 대해서 생각해 보면 양쪽 타이어가 다같이 磨耗되어 트레드面이  $0.1\text{mm} \sim 0.8\text{mm}$ 로 홈깊이가 거의 없으므로 急加速했을 경우 휠스핀(空轉)이 甚할 것으로 보인다. 이러한 경우 路面의 바퀴자국은 左側이 右側보다 얇고 또한 左側으로 傾斜 ( $3.5\sim 4.0\%$  정도)저서 水深이 얇으므로 左側車輪의 驅動力이 右側보다 크게 發生한다. 즉,  $F_{v2} > F_{v1}$ 이고  $F_{v1} \times b = M_3$  (左回轉),  $F_{v2} \times b = M_4$  (右回轉)에서  $M_4 > M_3$ 이므로 車體後部도 右回轉이 強하게 된다.

따라서 前輪右側의 抵抗으로 車體前部가 右回轉하고, 後輪左側의 回轉으로 車體後部도 右回轉되므로 車體全體로서는 重心點둘레에 右回轉運動이 急激히 일어났을 것으로 생각할 수 있다.

④ 結論 : 本件車輛이 當時 물이 낀 道路에서 오른쪽으로 急旋回 (1回轉)하였다. 그 直接的인 原因은 急加速, 急핸들이 原因이라고 생각되나, 그 力學的인 要因을 생각해 보면 道路의 磨耗狀況과 타이어 空氣壓의 左右 언밸런스 및 타이어 트레드 磨耗가 間接的인 原因이라고 볼 수 있다.

$F_2 < F_1$   
 $F_1 \times a = M_1$  (右回轉)  
 $F_2 \times a = M_2$  (左回轉)  
 $M_1 > M_2$  (右回轉)  
 $F_{v2} > F_{v1}$   
 $F_{v1} \cdot b = M_3$  (左回轉)  
 $F_{v2} \cdot b = M_4$  (右回轉)  
 $M_4 > M_3$  (右回轉)

따라서 重心點 둘레에는 右回轉의  $M$ 이 發生한다.

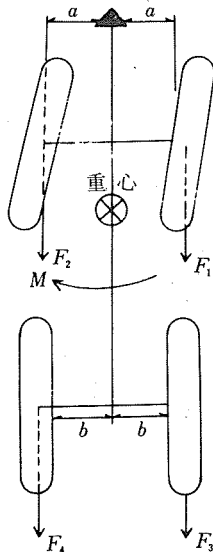
(그림 4) 制動時 右旋回의 回轉 모멘트

制動初期에는 各車輪이 回轉하고 있으므로 自動車는 右側으로 나가게 된다. 따라서 앞뒤바퀴는 다 물있는 부분을 벗어나게 되고 中央線쪽의 凸部 부근에서 制動效果가 나타나는 同時에 특히 路面이 젖어 있으므로 바퀴가 미끄러지기 쉬울 것으로 보인다.

특히 左側前輪은 トレ드가 磨耗되어 있으므로 右側前輪보다 미끄럼 抵抗이 작다. 즉,  $F_2 < F_1$  인 관계가 있으므로  $F_1 \times a = M_1$ ,  $F_2 \times a = M_2$  에서  $M_2 < M_1$  으로 앞부분은 右回轉力을 받게 된다. 또 後輪의 경우는 다같이 磨耗되어 있으나, 左側後輪의 磨耗量이 다소 크므로 (左 0.1mm, 右 0.8mm)  $F_4 < F_3$  또는  $F_4 = F_3$  으로도 생각할 수 있다. 즉,  $F_4 < F_3$  이라면  $F_3 \times b = M_3$ ,  $F_4 \times b = M_4$  에서  $M_4 < M_3$  으로 되어 後部도 右回轉力을 받게 되므로 車輛의 右側回轉을 한층 돕게 될 것이다.

④ 結論: 制動的 경우는 아직 몇가지 條件을 더 吟味해볼 必要가 있다. 그 중 하나는, 브레이크 裝置에 있어서 과연 各車輪의 制動效果가 左右均等하였던가 하는 點이다. 이 點에 대해서는 事故車의 制動力試驗 또는 詳細한 點檢을 實施하지 않았다 ( $F_1 \approx F_2$ ,  $F_3 \approx F_4$  등에 관한 調査는 하지 않았다). 따라서 (3)의 解釋에는 다

따라서, 重心에는 右回轉의 回轉力이 作用한다. (그림 참조)
