# 電氣事故와 設備故障 事例

## 電氣技師의 感電負傷事故

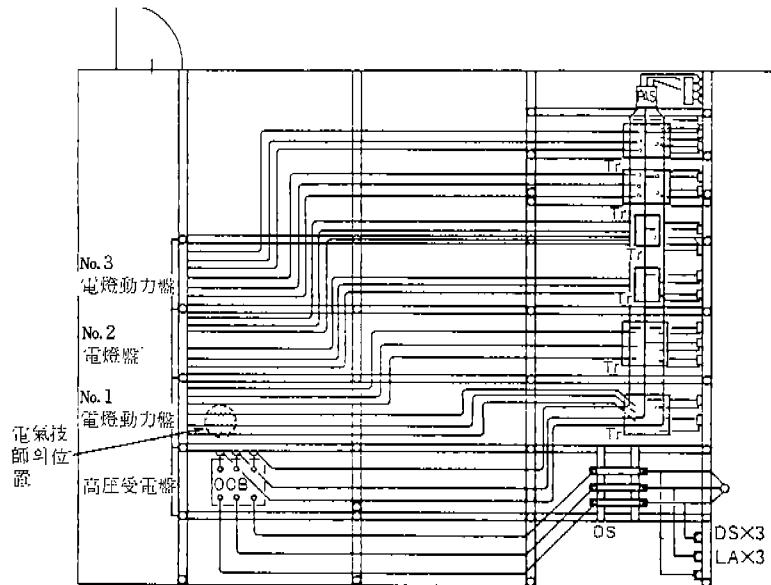
(그림-1) 平面圖

事故가 발생한 2次受電室은 屋内 프레임 式으로  
受電用 차단기로서는 OCB 가 있고 각 변압기의 1  
次側에도 電壓 커트아웃 스위치가 사용되고 있다.

또한 盤판계는 4面이 설치되어 있었고 그 내역  
은 高壓盤이 1面, 低壓盤이 3面이었다.

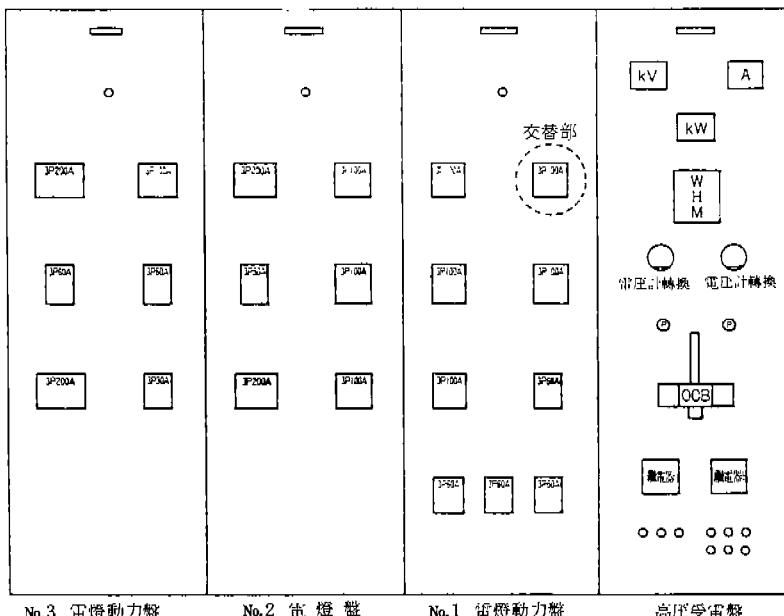
(그림-2) 正面圖

이 때 技師의 左側에는 高壓의 充電部(受電用 O  
CB 2차측 상승선은 裸銅線)가 있었고 右側에는 低  
壓의 充電部(거의가 絶緣電線인데 盤의 端子部 등  
은 裸線)가 있었다.

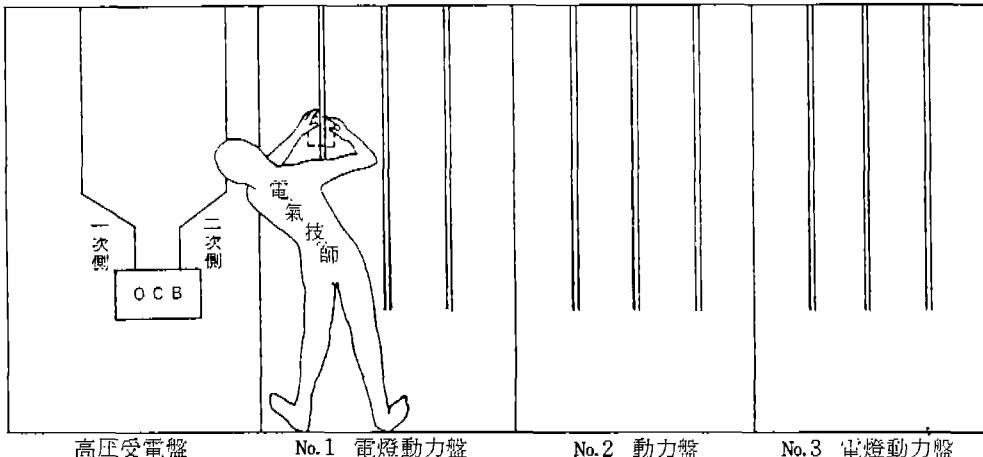
〈그림-3〉 事故發生의 狀況圖(盤의 裏面에서)

不良品을 제거한 후 예비품의 부착에 착수하여  
볼트너트를 죄이고 있었는데 도중에 너트에 이상을  
느껴 머리를 左側으로 눕히고 알아보려고 했다, 이  
때 약 50cm 옆에 있던 受電用 OCB의 2次側 상승  
선에 앞머리 부분이 접촉되어 의식불명이 되어 뒤  
로 쓰러져 後頭部를 다쳤다. 즉시 병원으로 옮겼는  
데 응급실까지에는 약 1개월반이 걸렸다.

이 사고의 원인으로 우선 첫째로 들 수 있는 것은  
高壓活線 近接作業을 안이하게 생각했다는 것이

高圧活線 近接作業을 할 때에는 작업자는 절연용 보호구를 착용하는 동시에 인접한 충전부분에는 絶緣用 防具를 부착해야 된다(低圧에 대해서도 필요에 따라 같은 조치를 취한다). 그러나技師는 이같이 필요한 조치를 취하지 않고 통상의 작업복 그대로 작업을 하고 있었다. 또한 당초에는 安全帽를

둘째 원인은 정전범위를 너무 좁게 책정 했다는 것이다.

셋째 원인으로서는 作業의 立會人을 세우지 않았다는 것이다.

이 사업장은 생산적 현장을 아니므로 夜間 또는 休日에는 全停電시킬 수가 있었으며 作業日時를 좀 더 신중하게 선택해야만 했다.

위험한 작업을 할 때에는 스스로 작업을 하지 않고 작업자가 위험한 상태가 되었을 때 신속히 작업자에게 주의를 시키는 역할을 하는 立會人을 두고 사고의 미연방지를 기해야 된다.
