電氣事故와 設備故障 事例

錯覺에 의한 感電負傷事故와 敎訓

케이블配線덕트落下에 依한 電力케이블 燒損事故

事業場：製鐵所, 事故發生場所：暗渠

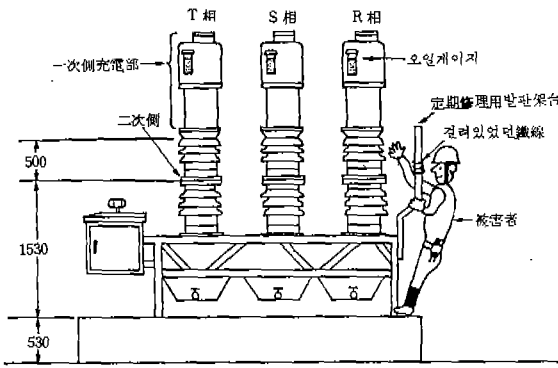
〈그림-1〉 事故例(1)의 被害狀況圖

被害者는 遮斷器의 動作소리를 듣고 2次側이 停電됐다고 判斷하고 鐵線除去 作業을 하기에 앞서 油面上昇의 原因을 알기 위해서 遮斷器 2次側 端子로 부터 아래로 3段階의 碓子腹部를 손끝으로 測溫했다.

다음에 遮斷器 基礎架台에 올라 鐵線을 除去後 右手로 1次側碓子の 아래로 부터 3段階의 碓子腹部를 손끝으로 測溫하기 위해서 充電部에 異常接近했다.

이 때문에 프레시오버感電하여 右手 手등과 左手 손바닥에 火傷을 입었다(그림 1 참조).

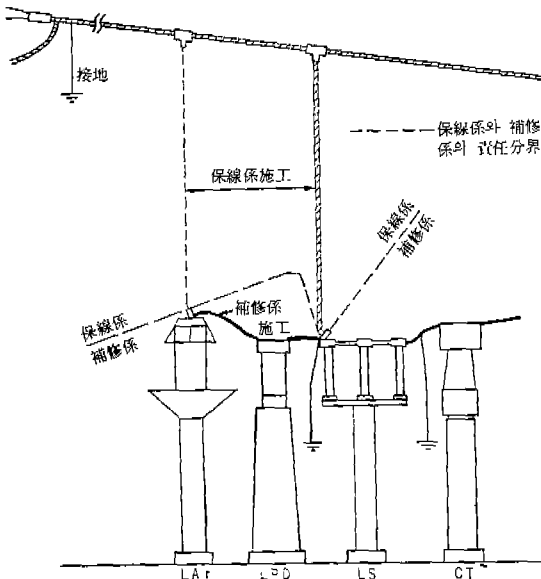
〈그림-2〉 事故例(2)의 作業內容 및 責任分界를 表示하는 그림

작업은 變電所補修係와 送電線保線係가 共同으로 했다(그림 2 참조).

被害者は 自身이 소속하고 있는 補修係가 分擔하는 作業의 立會를 끝내게 한 다음 他工事に 立會하기 위해서 일단 現場을 떠나서 終了後에 保線係가 맡고 있는 避雷器配線補修工事に 立會하고자 再次 現場에 돌아 왔다.

그때에 被害者는 通路側이 아닌 母線鐵構側(즉 危險區域으로 부터)에서 現場으로 돌아 왔기 때문에 保線係의 分擔工事が 完了한 것으로 판단, 리드線의 接續을 確認하기 위해 옆의 1L側의 避雷器에 잘못 올랐기 때문에 感電되어 다시 아아크에 의해 火傷을 입었다.

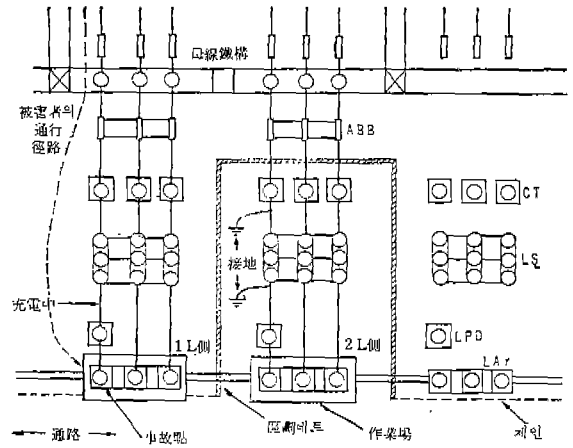
〈그림-3〉 事故例(2)의 事故現場 平面圖

事故發生時 作業場에는 作業區域을 表示하는 區域네트가 쳐지고 있었다. 그 상태를 그림 3에 표시한다.

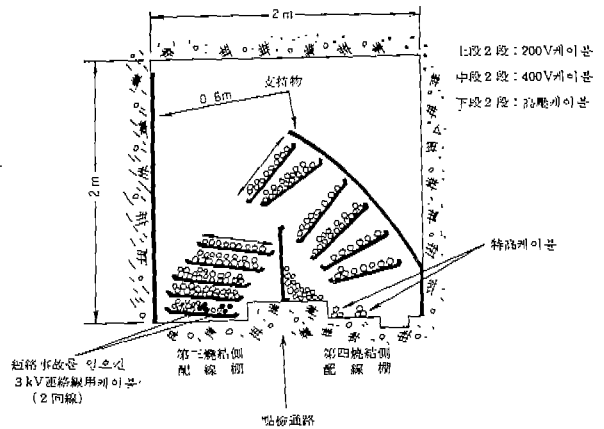
(그림-2) 配線덕터損壞狀況圖

鎮火後 暗渠內를 조사한 결과 第3 燒結側의 配線 덕터(配線덕터支持앵글은 鐵柱에 熔接하여 半쪽支 持)는 落下되어 있고 第4 燒結側은 支持物과 함께 通路側에 倒壞되어 있었다(그림 2).

또한 支持物의 굵이는 고르지 못하였고(第3 燒結 側은 45, 65mm, 第4 燒結側은 50, 65, 75mm使用)熔 接상태도 전반적으로 不良함이 발견되었다.

短絡事故가 발생된 것으로 추정되는 3kV 連絡線 用 케이블 (알루미늄導體트리플렉스型架橋폴리에틸 렌 絶緣비닐시이즈케이블: 2 회선으로 사용)은 電

氣室로 부터 170m地點의 熔斷狀態가 가장 심하였고 上段布設의 다른 케이블의 熔斷도 발견되었다.

가. 配線덕트 및 支持材의 強化

既設의 配線덕트 및 支持材에 대하여 早速히 支持物의 幅, 熔接狀況(全周熔接의 有無, 熔接의 良否), 腐食등의 點檢을 실시하고 필요한 是正作業을 한다.

그리고 新規分에 대하여는 支持物과 덕트支持앵글의 용접을 확실하게 할 수 있도록 地上에서 용접하여 塗裝後 暗渠內에 搬入하여 設置한다.

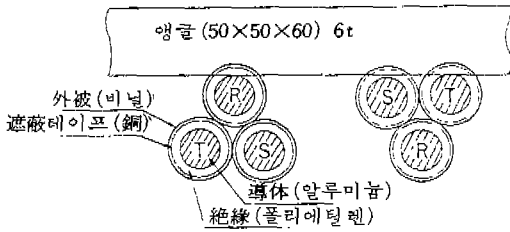
〈그림-3〉 高压케이블의 短絡狀況圖

그래서 既設備의 荷重에 의한 破壞試驗을 실시한 결과 靜荷重에서는 絶緣物의 損傷은 있을 수 없으나 2~5段째의 配線덕트가 한꺼번에 落下하면(衝 擊荷重) 配線덕터支持앵글에 의해 絶緣物을 切斷狀 態에서 파괴, 앵글을 통하여 短絡狀態로 되는 것이 判明(그림 3), 여기에서 事故原因은 다음과 같 이 추정되었다.

暗渠의 電氣室로 부터 170m地點에서 第3 燒結側 配線덕트의 6段째에 布設되어 있는 3kV 連絡線用 케이블이 配線덕터 支持앵글의 熔接不良 및 熔接部 의 腐食進行(시설후 11년 경과)에 의한 上段配線덕

트의 落下로 損傷을 받아 短絡을 일으켰다. 이때에 17,000A의 電流가 2秒間 흘러 이에 의한 아크로 發火했다.
