# ○○제강공장 50 MVA 변압기사고

金炳曉  
((주)로알검정·전무)

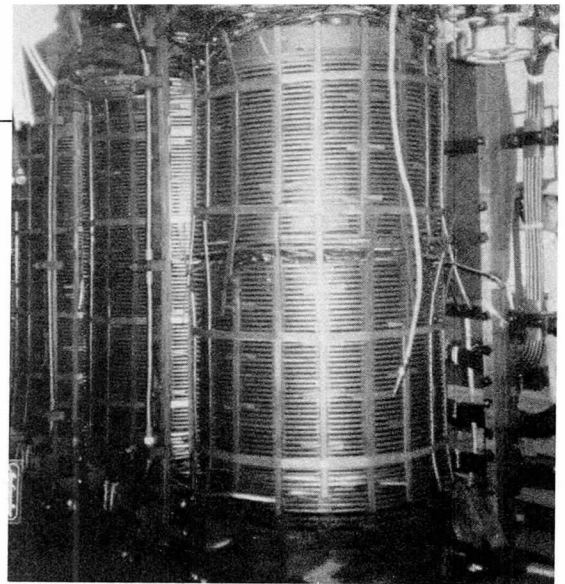
▲ 그림설명 : ① 변압기 상부의 Coil이 심하게 흠어져  
 ② 변압기 중앙부 Coil의 일부가 변형됨.  
 ③ 변압기 하부 Press Ring이 변형됨.

손상부위	상 태	원 인
1. 권선	T狀 상부의 1/2 차 Coil의 절연물이 파손되고, 상, 중, 하부의 Coil이 심하게 변형, 흐트러짐. RΣ S狀은 상, 하부의 Coil이 변형되고 흐트러짐. 또한 T狀의 하부 및 RΣ S狀의 상부 press Ring이 심하게 변형됨.	燒損부분이 없고, 권선이 서로 영키어 있어 asymmetrical peak current에 의하여 주로 Axial Force가 작용된 것으로 판단됨.
2. Tap Changer	Shield Ring중 일부가 용융 절단되고 가까운 상부 Cover의 안쪽이 검게 그을었음.	권선변형에 따라 단락전류가 흘러 발생한 종속 사고로서 용융시 발생한 Arc로 상부 Cover 안쪽이 검게 그을은 것으로 판단됨.
3. 放圧弁	작동되었음. (이곳을 통하여 불꽃이 튀어 나왔음)	변압기 유의 유출은 없었으며 밀폐된 변압기 내부에서 Tap changer의 Arc발생시 0.7kg/cm <sup>2</sup> 이상의 압력이 생겨 放圧弁이 작동됨과 동시에 Arc불꽃이 외부로 튀어 나온 것으로 판단됨.
