비상시 대비책 소홀 예비전원등 확보되어야

방화벽으로 연소확대방지

- 주 소 : 경기도 성남시
- 발화시간 : 1984. 10. 22 05 : 59
- 재산피해 : 28억원
- 인명피해 : 부상 4명

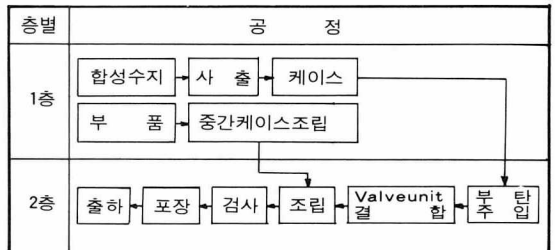
나. 작업공정

작업공정은 주요공정이 모두 자동화로 이루어지고 있으며 2층 사출실에서 제조된 플라스틱 케이스를 1층 부탄가스 자동충전기(2대)로 충전하여 조립검사 과정등을 거쳐 출하되고 있다. (작업공정도 참조)

부탄가스주입은 옥외 별도 부탄가스용기 저장소로부터 배관에 의해 충전실까지 공급되고 충전실내에 설치된 냉각기(질소가스에 의해 냉각)에 의해 액화상태로 냉각되어 케이스에 주입되고 있다. 이때 자동충전기의 충전 과정에서 발생된 불량품은 케이스내에 들어있는 액화부탄가스를 바닥피트에 쏟아버리게 되어 있으며 피트내의 가스는 피트와 연결된 2개소의 환기용 덕트에 의해 옥상으로 배출하는 구조로 되어 있었다.

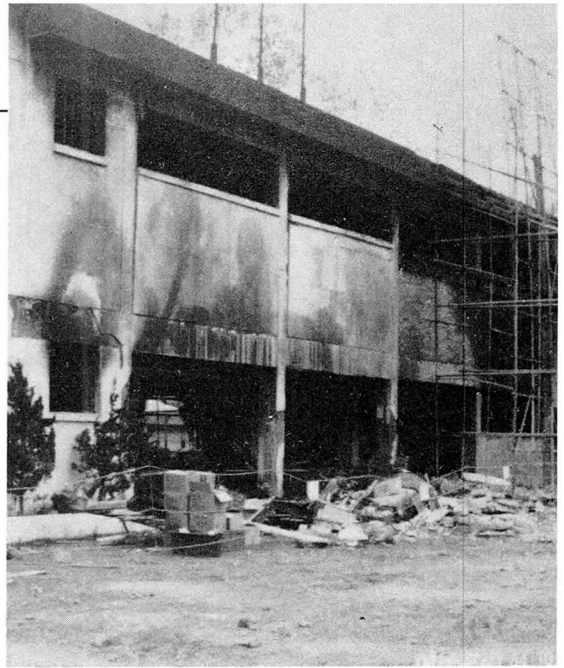
화재는 84년 10월 22일 오전 5시 59분 1층 가스충전실에서 폭발과 함께 발생하여 충전실벽 일부가 붕괴되고 1층 작업장 및 창고등으로 확대되면서 2층으로 통하는 수직개구부인 배관피트와 외벽 창문을 통하여 상층으로 연소확대되어 각층 내부 고가의 기계장치 및 동산이 소실되어 약28억원의 재산피해를 기록하였다.

발화건물에는 가스누설 경보설비와 스프링클러 소화설비가 설치되어 있었으나 정전으로 이용되지 못하였고 출동한 소방대도 폭발화재로 인한 급속한 연소확대와 플라스틱 연소가스로 인하여 화재를 초기에 진압하지 못하고

발화시간으로부터 약1시간 41분후인 07시40분에 진화되었다.

가스충전실에서의 가스누설 경위는 배관 또는 밸브류에서의 누설, 바닥피트에 체류한 가스의 배기불량(정전후 약30분정도 발전기로 배기판을 가동하였다함), 충전실 내부의 환기불량등 여러가지 가능성을 추정해 볼 수 있으나 확실한 누설원인과 발화원인은 밝혀지지 않고 있으며 이 화재에서 나타난 주요 문제는 정전과 같은 비상시를 대비한 대책이 소홀 하였다고 할 수 있다.

가. 소화설비는 정전시를 대비하여 비상전원을 확보해둔다.

나. 가스누설 경보설비의 수신부는 사람이 상주, 감시하는 장소에 설치하고 경보기에 의해 누설이 검지되었을 때 자동으로 건축물의 외부 또는 건축물 벽에서 가장 가까운 내부의 배관부분에서 가스를 차단하는 장치를 설치한다. 또한 정전시를 대비하여 예비전원을 확보한다.

다. 가연성가스 취급장소는 피트등에 대한 국소환기뿐만 아니라 취급실 내의 가스농도가 폭발범위하한(가연성 가스가 공기중에서 폭발할 수 있는 최저농도)의 25%이하에 달하도록 환기에 주의를 한다.

라. 충전실과 같은 가스체류, 폭발위험이 높은 장소는 별도로 하든가 기타 작업장과 방화벽으로 구획하여 연소확대를 방지한다 (이상 방재연구부제공).
