電氣設備事故分析과 安全對策

The failure analysis and
safety countermeasures for
distribution facilities

金相淑

韓電 配電處 技術役

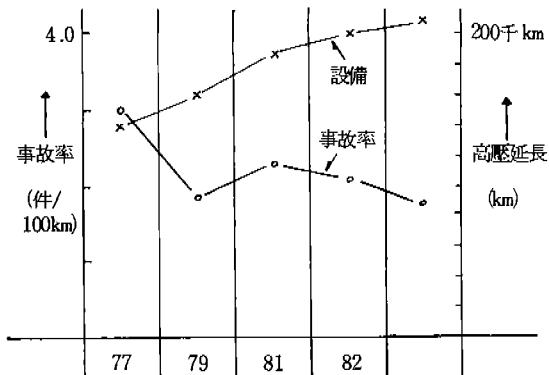
〈表-1〉 配電設備 事故發生趨勢

配電設備事故의 發生趨勢를 보면 表1에서 보
는 바와같이 每年 急激히 늘어나는 設備에 反하여
漸次減少하고 있음을 알 수 있다.
