慶州保存處理室의 機能 및 役割

金英澈*

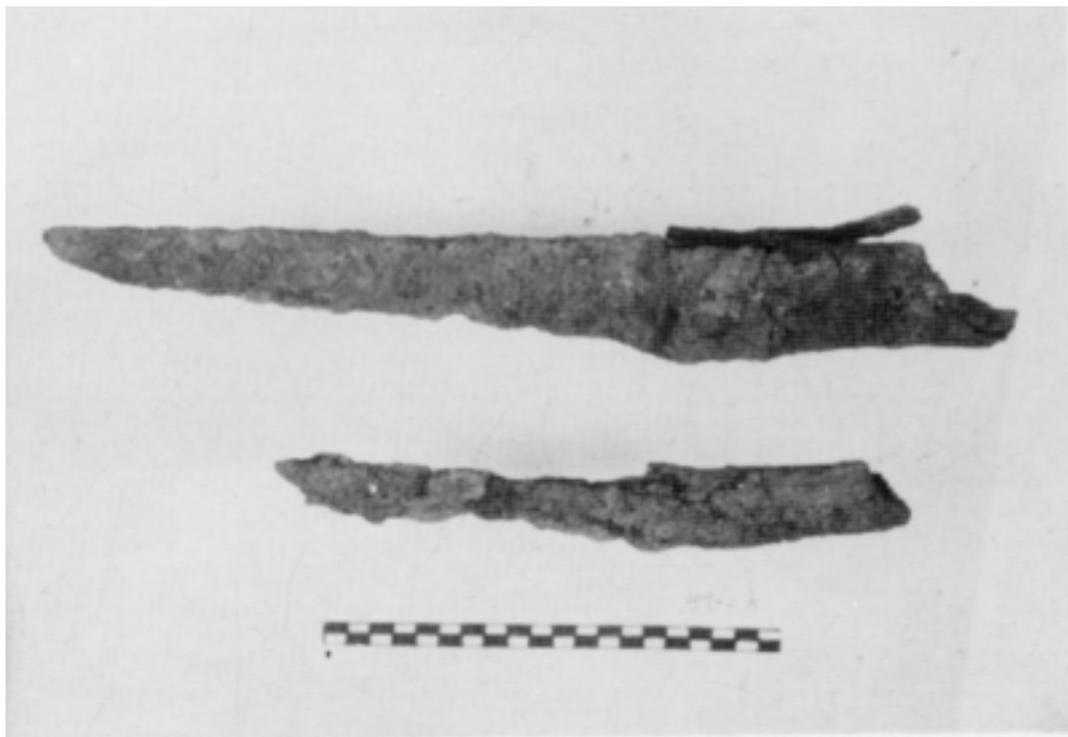
3點 모두 月城核字出土遺物로 同一層位에서 人骨과 함께 出土된 것으로 木柄部를 除外하곤 거의 完形을 維持하고 있었으나, 腐蝕으로 인해 날(刃)의 일부분이 損傷된 狀態였다. 遺物 全體에 鐵製遺物에서 보기 드문 푸른 녹(Compound: $\text{Fe}_3(\text{PO}_4) \cdot 8\text{H}_2\text{O}$: Hydrated Ferrous Phosphate, Mineral Name : Vivianite, Colour : blue)¹⁾이 흙과 함께 엉켜붙어 遺物表面위에 不均一한 層을 이루어 比較的 단단히 固着되어 있었다. 部分的으로 녹과 이 물질이 엉켜붙은 사이로 鐵表面이기 보다는 漆膜에 類似한 얇은 膜을 이룬 部分이 發見되었다<사진 6>.

圖 2 銅劍 (< 사진 1 > 處理前 狀態)

· 異物質除去處理 : 녹생성물과 함께 固着된 흙 등의 이물질은 蒸溜水, Alcohol/Aceton 溶液에 의한 洗滌 및 소도구를 使用한 기계적방법으로도 쉽게 除去되지 않는 狀態였다. 鐵心內部까지 生成된 푸른 녹은 이를 除去時 소지금속이 脫落되는 憂慮성과, 보기 드문 특수한 녹임을 勘案하여 鐵表面에 損傷없이 쉽게 떨어지는 것만 除去하였다.

· 木質硬化處理 : 刀身부와 鋒身부에서 確認된 木質과, 刀자에 장착된 木柄部の 木質은 Paraloid B-72 3%, 5% 溶液을 數회에 걸쳐 塗布, 주사기로 浸透시키는 方法으로 硬化處理하였고, 乾燥되면서 떨어진 木柄部の 小片은 密閉용기에 保管하여 木片에 含有된 水分을 서서히 除去한 後, 硬化處理하였다. 刀身부에서 分離된 木柄部(刀子中 큰 것)는 莖部(莖部)가 장착될 部分과 같은 크기의 新木材를 끼우고, 벌어진(2.5~3cm) 木柄部 兩面에 副木을 대어 단단히 묶은 다음 적정량의 濕度가 維持될 수 있는 密閉용기에 保管하여, 乾燥에 따른 더 이상의 벌어짐을 防止하였고, 本來 形態를 維持시킬 수 있었다. 濕度を 차차 낮추어 相對濕도에 適應되기까지(3個月 所要) 방치하였다가, 앞에서와 같은 方式으로 硬化處理하였다(人爲的인 힘에 의해 일부 切斷되었으나, 本來 狀態대로 復元되었음).

· 脫鹽處理 : 흙 등의 異物質이 完全히 除去되지 않은 刀子 1點(큰 것)과, 鐵鋒은 殘存된 異物質의 除去와 脫鹽效果를 얻기 위해 NaOH 3% 水溶液에 沈積시켜 軟化시킨 後 솔질로 除去處理 하였으며 다시 황산 1%로 中和處理한 다음 殘在된 鹽基와 藥品의 除去를 위하여 蒸溜水에 의한 冷溫水 交換方法和 眞空含浸處理를 반복하였다. 염분측정 (AgNO₃ Test) 결과 우유빛 침전 反應이 없을때를 정점으로 脫鹽處理를 마쳤으며, 比較的 異物質이 쉽게 除去된 刀子(작은것)는 蒸溜水에 沈積을 반복하는 冷溫水 交換法으로 脫鹽處理하였다.

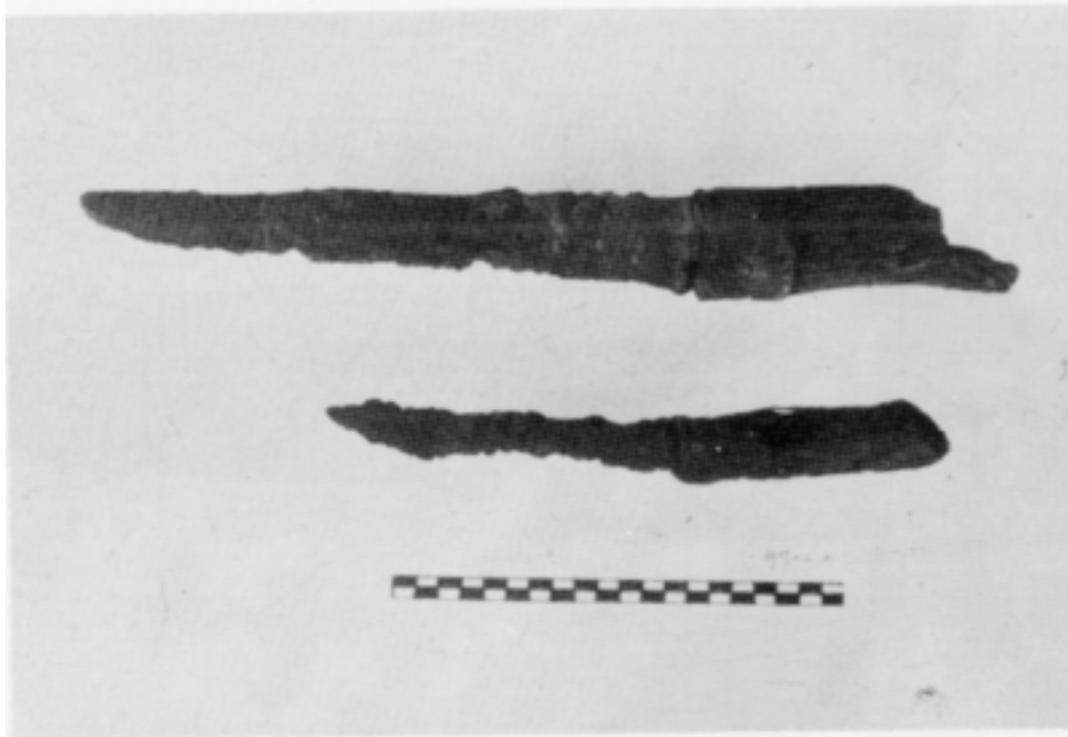
· 處理後狀態<사진 2, 8> : 刀身表面에 漆膜으로 推定되는(漆面に 나타나는 氣泡 및 부풀은 現狀이 本 遺物과 同一함 : 材質分析結果는 追後 밝혀질 것임) 옅은 膜이 均一하게 나타났으며, 分離된 木柄部는 本來狀態대로 復元되었으나, 柄部頭飾은 아주 작은 小片으로 分離되어 一部만이 形態를 維持하고 있어 原形대로의 復元은 不可能하였다.

處理前 푸른 녹(vivianite)의 狀態는 溫冷水 交換에 의해 脫鹽處理된 刀子(작은것)의 경우 잘 나타나 있었지만, NaOH로 處理된 刀子(큰 것)와 鐵鋒에 있어서는 본래의 色調

(< 사진 2 > 處理後 狀態)

· 硬化 및 接合復元處理 : 脫鹽處理 終了後 鐵製遺物 腐蝕防止劑로 쓰이는 DNA가 添加된 Ruscoat 20% 溶液으로 2회에 걸쳐 眞空含浸處理하였다. 處理前에 分離되어 떨어져 硬化處理된 木質은 세메다인과 마이크로바름을 使用하여 接着處理하였고, 刀身부에서 離脫된 木柄部는 주로 充填劑로 使用되는 半固體狀의 EPOXY系 合成樹脂인 SV 427(主劑)과 HV 427(硬化劑)을 1:1重量比로 配合하여 接着部分에 充填, 補強하여 정형 및 고색처리를 끝으로 復元되었다.

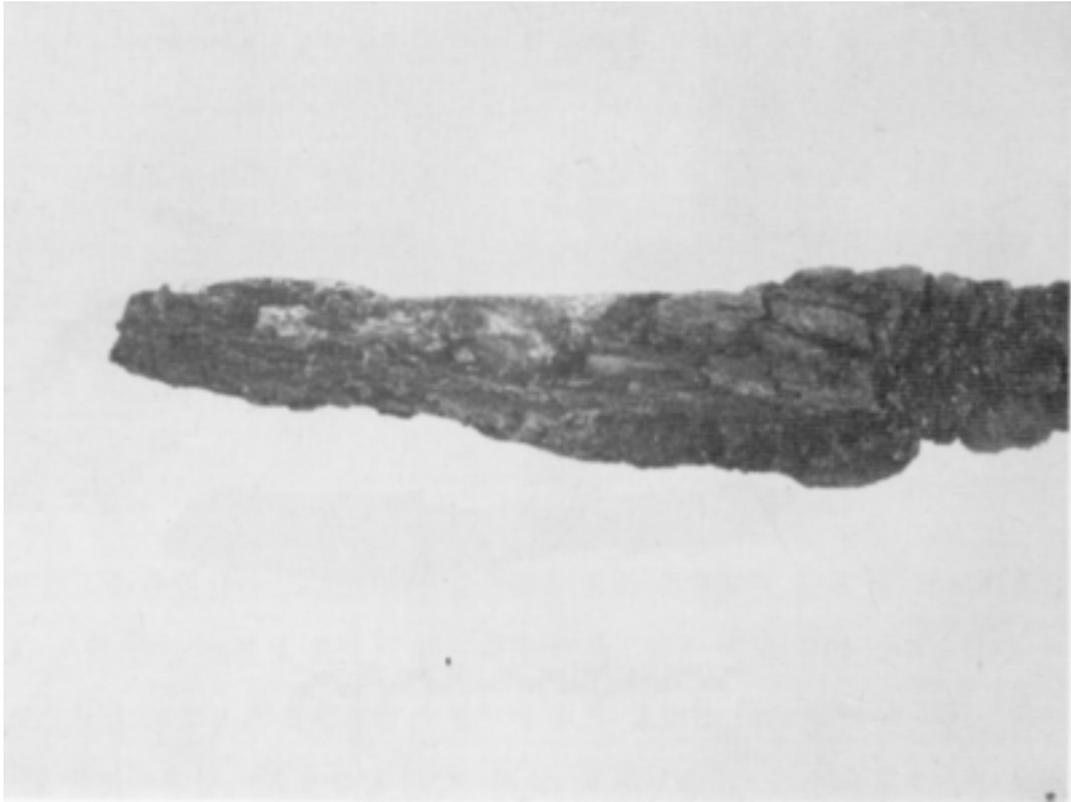
木柄部는 濕氣가 많은 層位에서 出土되었기 때문에 發掘後 서서히 乾燥되면서 칼 등이 이어지는 木柄部 일부분이 離脫되면서 木柄部 끝부분이 벌어지게 되고, 그 정도가 심해져 刀身部에서 거의 分離되는 狀態에 있었다.

〈사진 3〉 木製자루 : 木質 一部分 脫落된 狀態

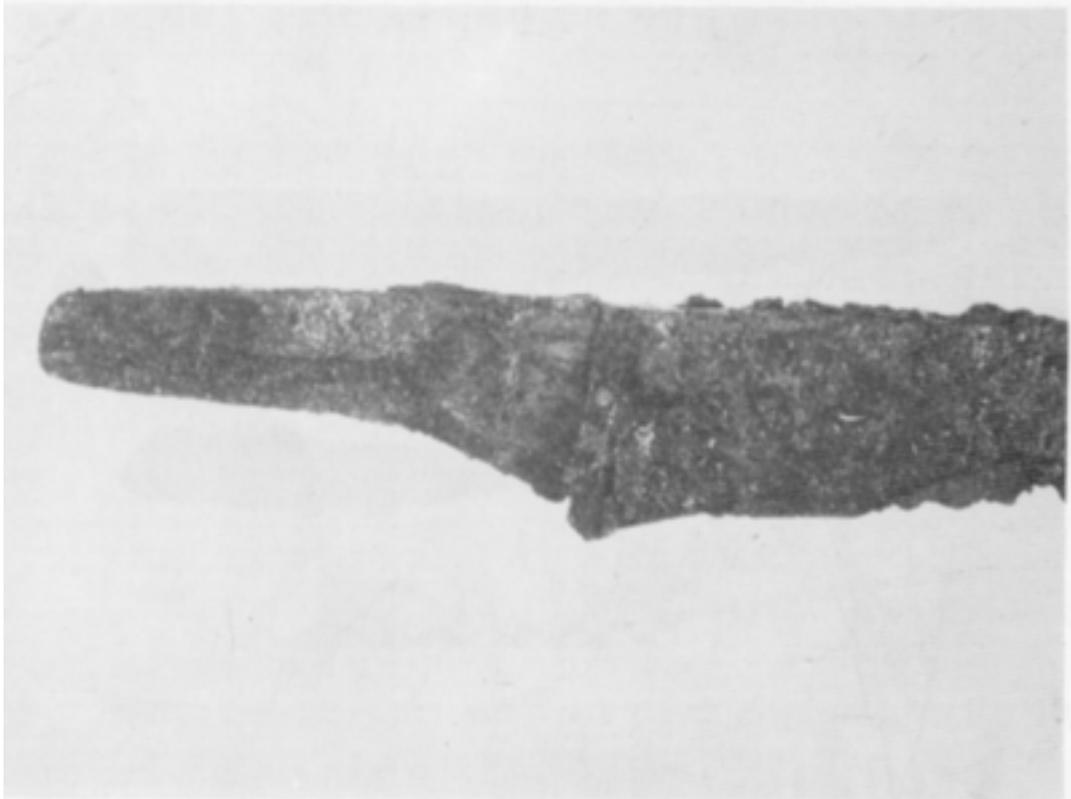
〈사진 4〉 木製자루 分離된 狀態

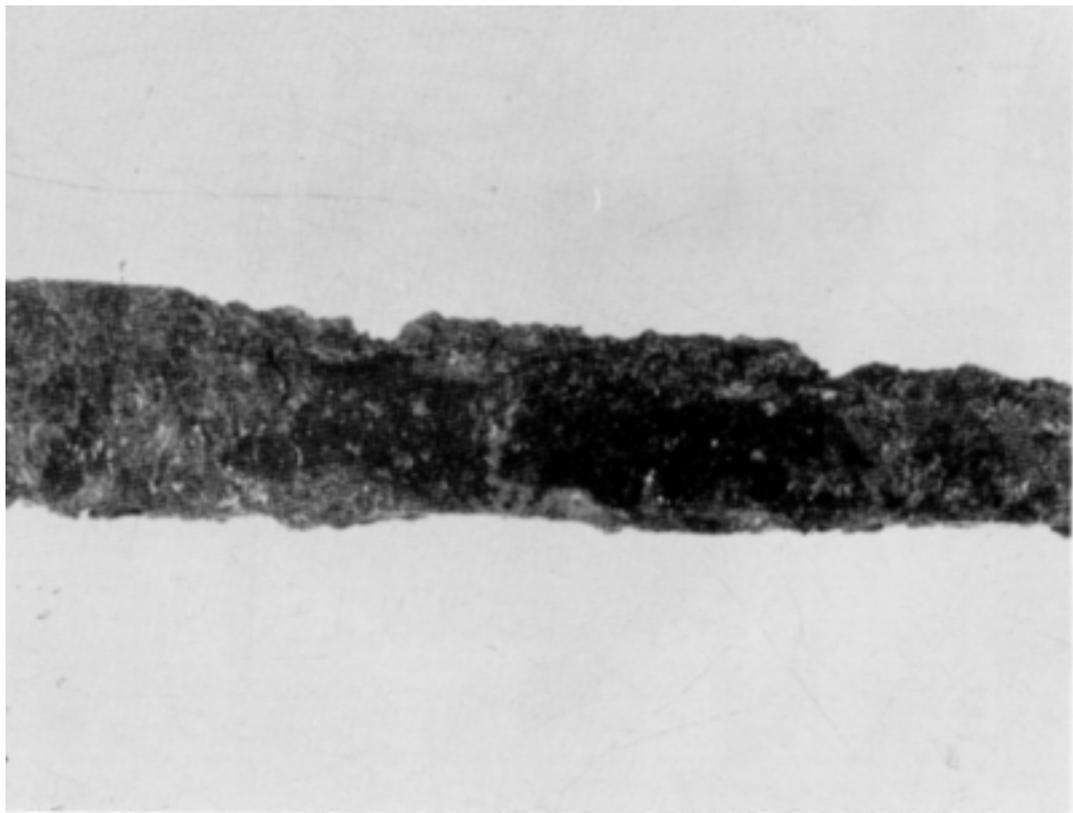
〈사진 5〉 木製자루가 빠진 刀子狀態：處理後

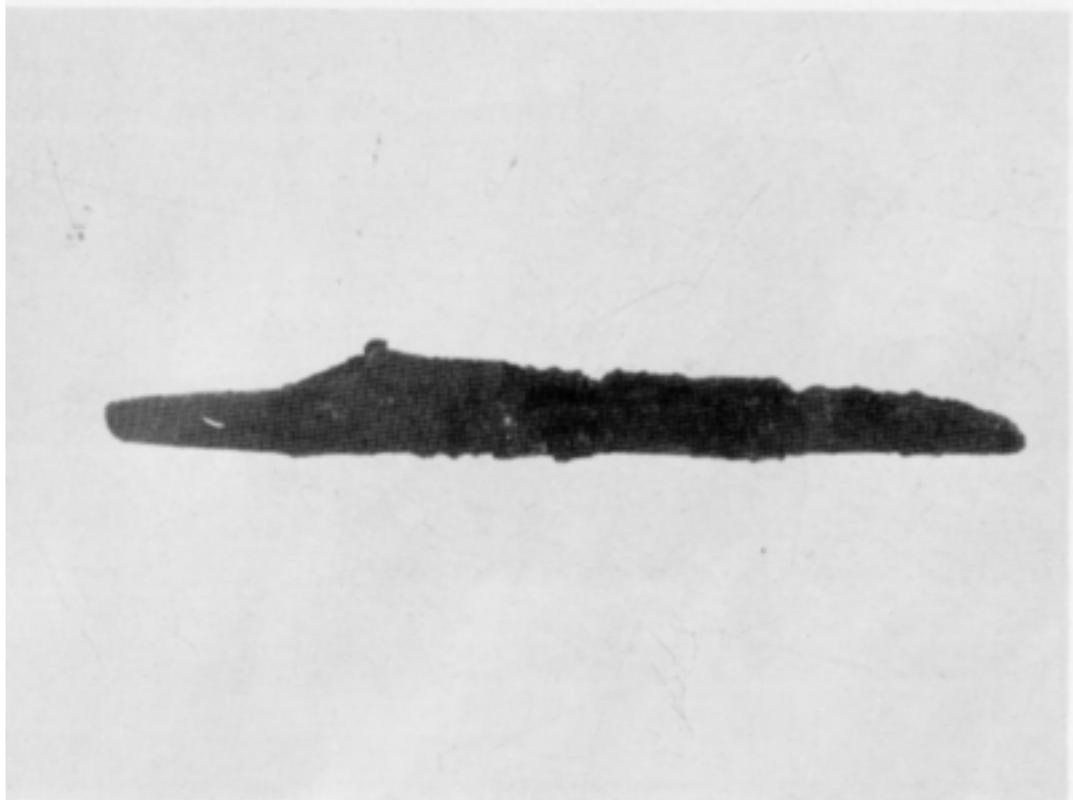
〈사진 6〉 刀身部 表面위의 얇은 막 狀態：處理後

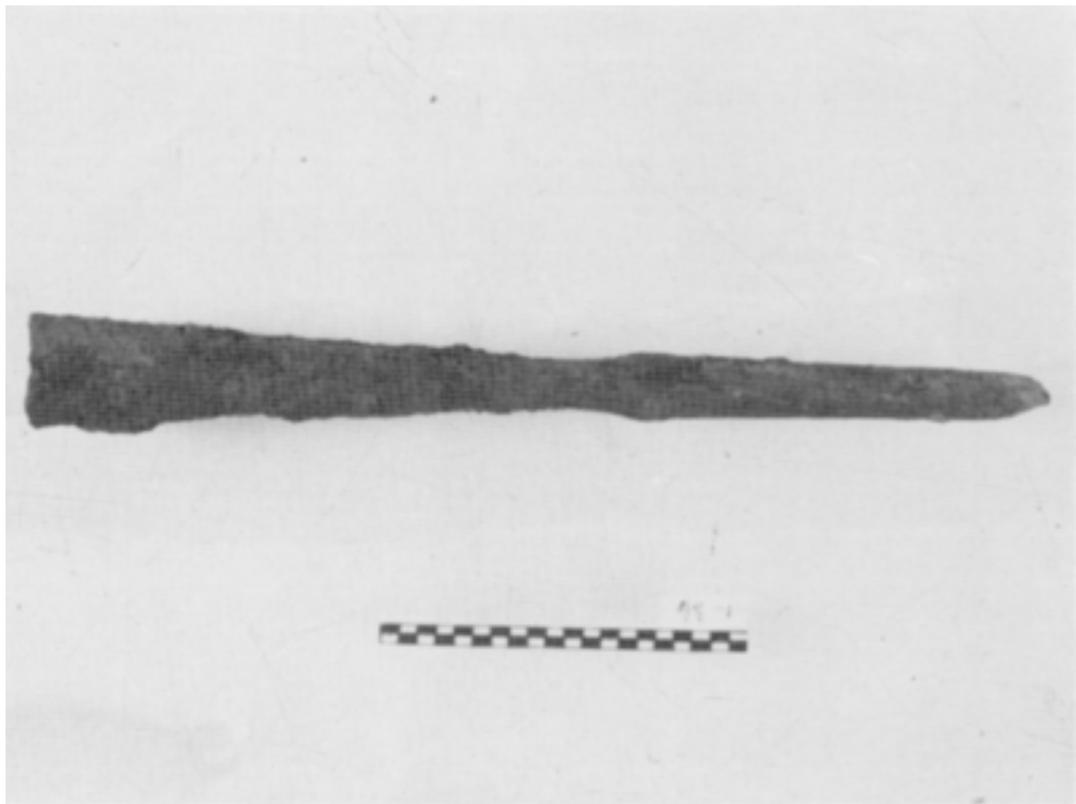
〈사진 7〉 處理前 狀態

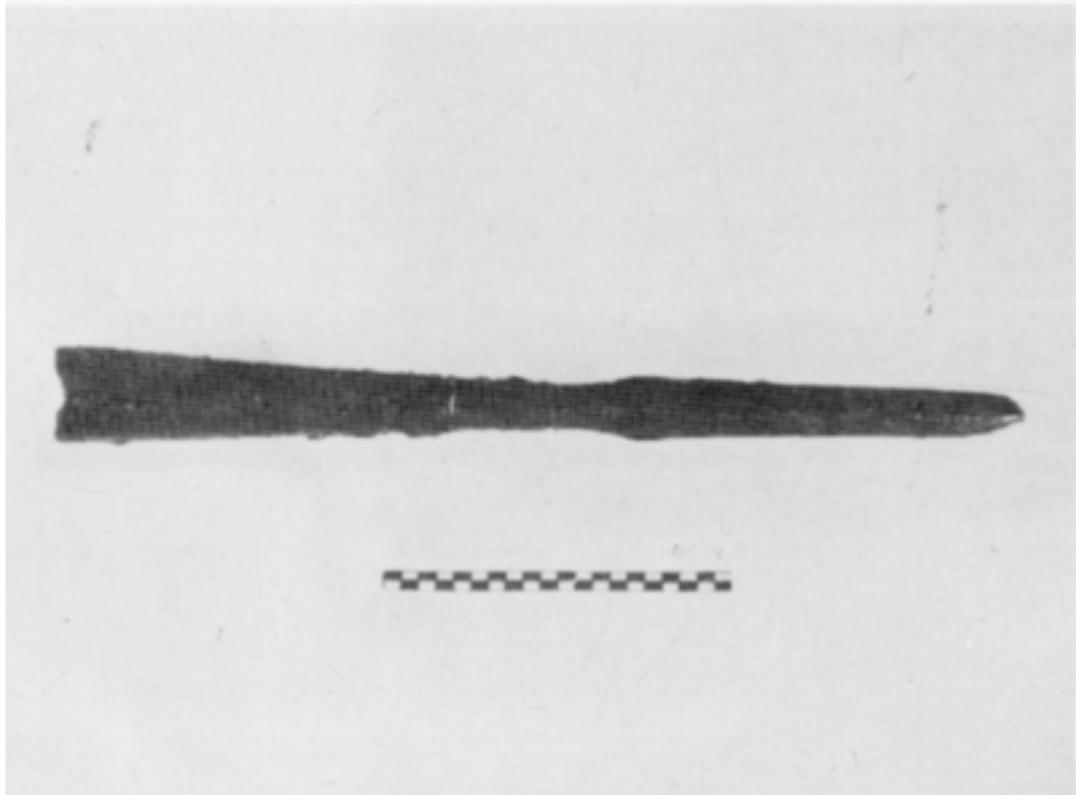
鐵鋒은 處理結果 지금까지도 잘 남은 예리한 양면날을 살릴 수 있었고 또한 處理前 確認되지 않은 자루를 固定시키기 위한 못구멍이 있는 것을 確認할 수 있었다.

〈사진 8〉 處理後 狀態

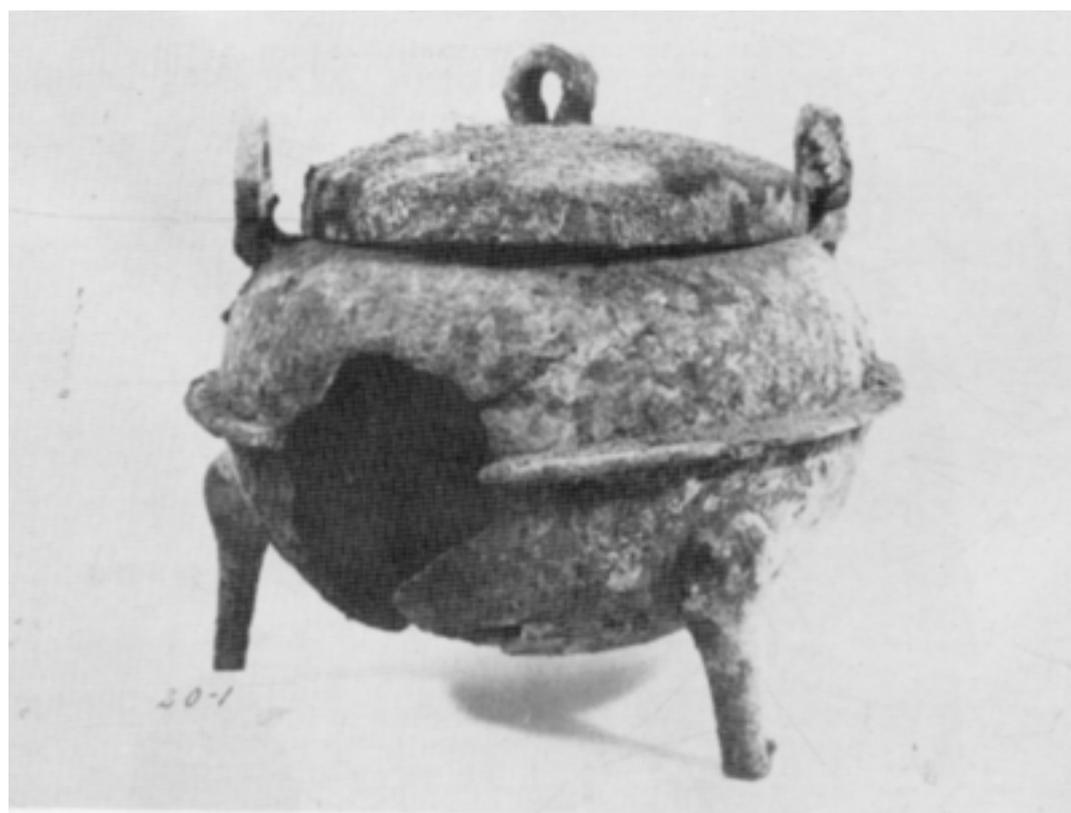
○ 處理前 狀態<사진 9> : 埋葬當時 外部의 충격으로 胴體 一部分이 일그러져, 胴體 바닥에 균열이 생기고 심한 部分은 틈이 생겨 벌어진 狀態로 胴體中央部の 切斷片과, 3 足중 2足은 발목부분이, 1足은 다리 中央部分이 각각 切斷된 편으로 남아 있었다.

遺物表面은 Malachite($CuCO_3Cu(OH)_2$;green色)와 Azurite($2CuCO_3Cu(OH)_2$;blue색)가 混合된 녹이 埋葬當時 周圍의 다른 腐蝕物과 흙 등의 異物質과 함께 固着되어 거칠게 나타나 있었으며, 뚜껑, 胴體, 內面部 各 部分에 初期段階의 청동병(Bronze Disease)이 나타나 있었고, 특히 뚜껑꼭지 上端部는 청동병이 심하여 粉末狀態로 되어 있는 狀態였다. 胴體 中央部 內面에 幅 3.5cm크기의 덧뭍질한 部分이 確認되었는데 이는 修理한 痕迹이라기 보다는 鑄造當時 造成이 잘못되어 再處理한 것으로 推定된다.

〈사진 9〉 處理前 狀態

· 異物質除去處理 : 대나무갈, 소도구를 使用한 기계적방법에 의해 쉽게 떨어지는 異物質을 除去한 後, 더운 물(中性洗劑 添加)과 Alcohol을 使用하여 水洗處理하였고, 殘存된 腐蝕物과 異物質은 예리한 날면으로 本來 表面을 상하지 않게 하는 것을 원칙으로 除去處理를 마쳤다.

· 腐蝕防止 및 硬化處理 : 異物質이 完全 除去되고, 乾燥處理가 完了된 後 Benzotriazole($C_6H_5N_3$) 3% 용액(BTA/Alcohol)으로 眞空含浸하여 靑銅柄의 活動을 막아 주었다. 이어 BTA處理效果에 대한 試驗을 위해 處理遺物을 加濕狀態(RH:80)에 두고, 새로운 청동병 發生有無를 確認한 다음, Incralac 30%溶液으로 2回 眞空含浸處理하여 保護膜을 形成시켜 주었다.

· 接合復元處理 : 切斷된 胴體편과 다리편은 강한 接着力이 要求됨에 따라 EPOXY系 接着劑인 Araldite에 유리섬유(glass wool)를 잘게 잘라 混合하여 接着處理하였다.

이미 찌그러들어 本來대로의 面이 맞지 않는 片은 兩面中 形態維持에 適合한 面을 選定하여 接合處理하였고, 틈이 벌어져 充填possible한 部分은 同一 接着劑로 充填補強해 주었다.

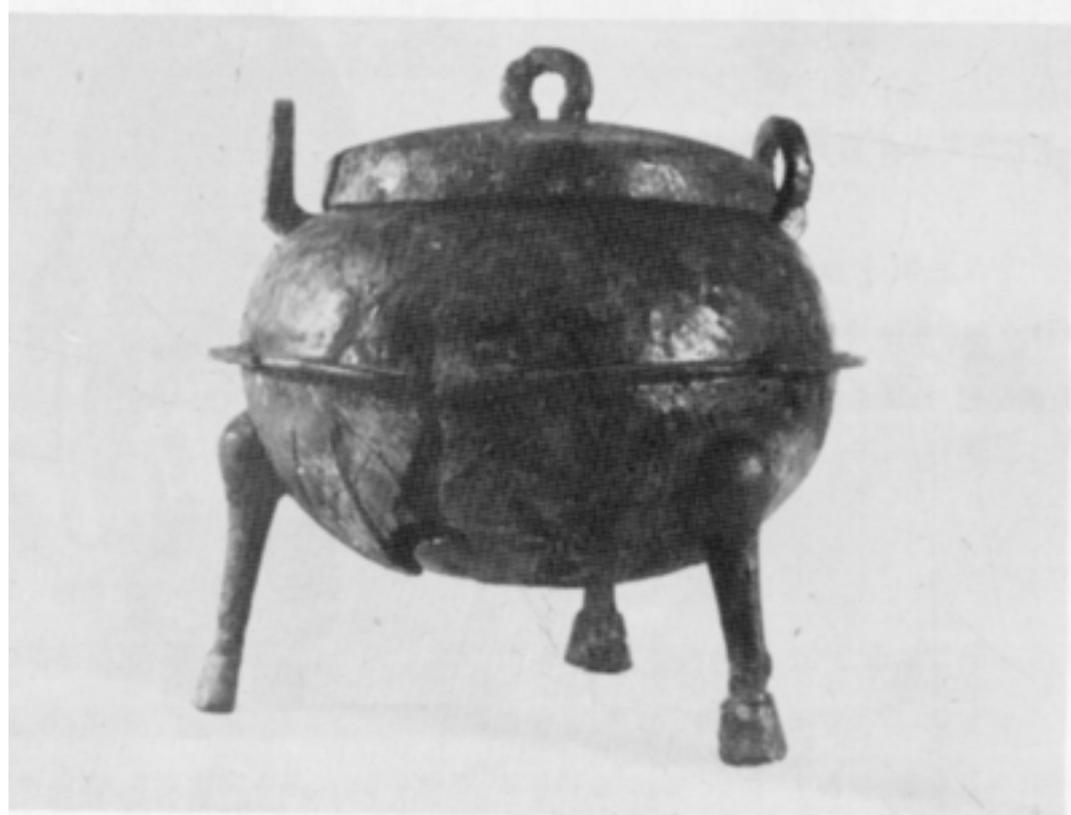
· 處理後狀態<사진 10> : 찌그러들어 틈이 벌어진 胴體 下端部를 除外한 切斷片들은 모두 本來 位置에 接合復元되어 다소 均衡이 일그러진 傾向이 있으나, 本來의 器形이 維持되었다.

단단히 固着되었던 埋葬當時의 鐵腐蝕物의 一部가 除去되지 않았으며, 遺物全面에 腐蝕에 의해 靑銅皮膜이 벗겨진 部分이 나타났고, green과 blue 빛의 靑銅녹 皮膜이 잘 나타나 處理後 지금까지(2年經過) 아무런 새로운 녹발생 없이 잘 保存된 狀態다.

〈사진 10〉 處理後 狀態

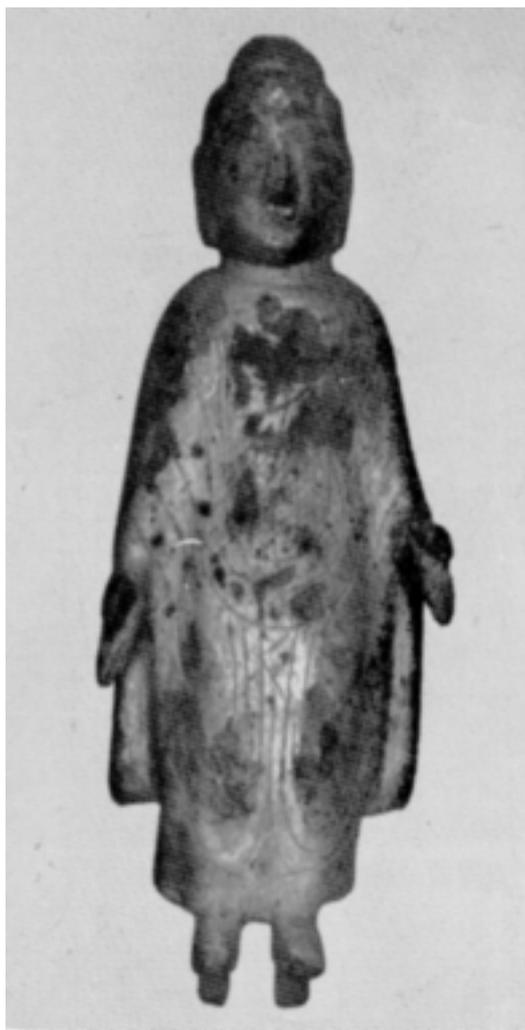
遺物 全部分에 이미 鍍金膜이 脫落되어 腐蝕物과 함께 흙 등의 異物質이 덮힌 부분이 있었고, 약간 붉게 변한 鍍金膜과 청동병의 일부를 確認할 수 있었다.

〈사진 11〉 處理前 狀態

· 異物質 및 녹제거處理 : 表面에 덮힌 흙 등의 異物質을 Alcohol/Aceton 溶液으로 닦아내어 鍍金膜의 現存有無를 確認하여 소도구와 현미경을 사용한 기계적 방법과, Formic Acid 3%, 5%의 試藥을 사용한(鍍金脫落部位와 청동병이 확인된 部位는 사용하지 않았음) 方法으로 除去處理하였다.

腐蝕防止處理와 表面硬化處理는 앞에서 記述한 靑銅遺物과 同一한 方法으로 處理되었다.

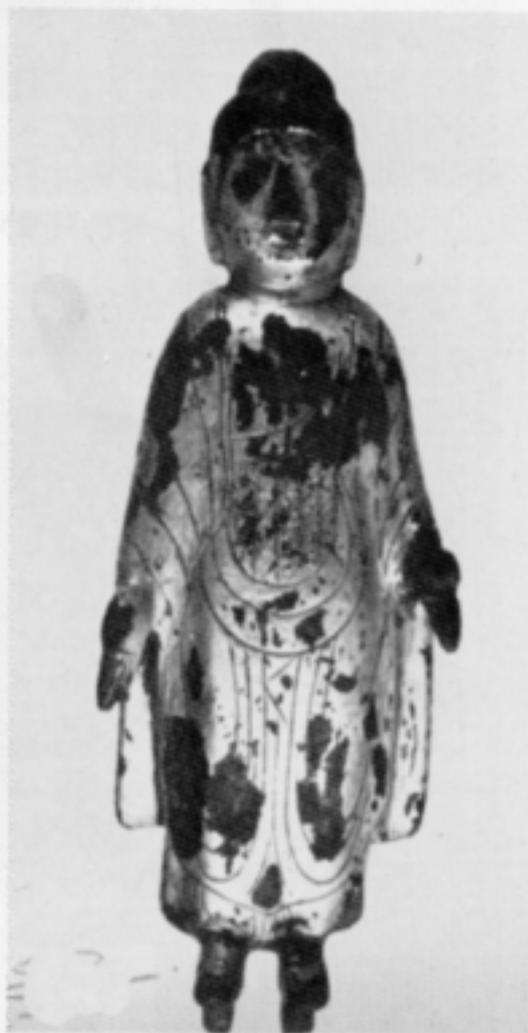
○ 處理後 狀態 <사진 12> : 이미 鍍金膜이 脫落된 部分은 검붉은 색으로 나타났으며, 이를 除外한 部分은 약간 붉은기가 도는 금빛으로 再現되었다. 鍍金膜이 脫落된 部分에 陰刻된 손, 발가락 및 法衣의 주름등은 선명하게 나타나지 않은 狀態였다.

〈사진 12〉 處理後 狀態
