^{60}Co 치료장치의 선원 구동상의 문제점

서울대학교 의과대학 치료방사선과학교실

Trouble in Source Driving System of a ^{60}Co Teletherapy Unit

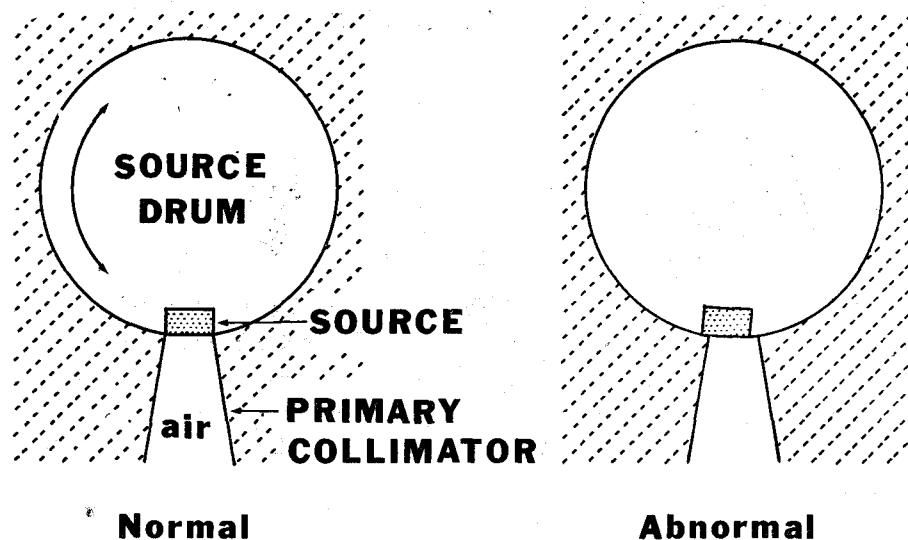
Fig. 2. ^{60}Co 치료장치에서 선원의 정상적인 “ON”위치와 비정상적인 “ON”위치.

코발트선원의 정상적인 “ON”위치는 선원의 대칭축이 일차콜리메이터의 대칭축과 일치될 때의 위치이다. 이를 두 대칭축이 일치되지 않은 상태로 선원의 위치가 고정되는 경우가 모두 비정상적인 선원의 “ON”위치이다. 선원의 위치가 정상 위치에 있는지는 원형판에 고정된 편에 의해 작동되는 마이크로 스위치(Fig. 1의 E)에 의해 감지된다.

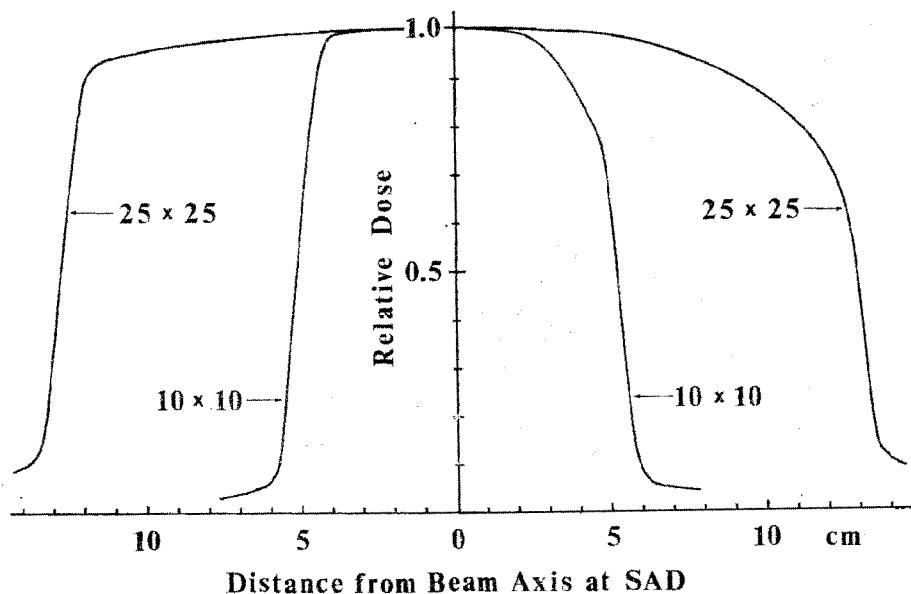
선원 두부에서 코발트 선원의 위치가 코발트빔의 선량분포의 변화를 주는 중요한 원인이기 때문에 선량분포에 어떤 변화가 있는지 확인하기 위하여 반자동식 플랫폼(스웨덴 Therados사 제품, LSC-2)을 사용하여 코발트선원의 운동면에 평행한 면에서 SAD=80 cm, 깊이 0.5 cm에서 선축에 직각인 방향의 선량분포를 측정하였다. 그 결과 Fig. 3에서 볼 수 있는 바와같이 비대칭적이고 평탄도가 좋지 않고 조사면 경계중 한쪽의 피넘브러영역이 넓어진 선량 분포를 얻게 되었다. Fig. 3에서 조사면의 크기가 25×25 cm 일 때 대칭성, 평탄도, 우측 경계에서 피넘브러폭은 각각 6.3%, $\pm 8.1\%$, 4.1 cm로서 정상치 3%, $\pm 3\%$, 1.6 cm에 비해 악화되어 있다. 여기서 대칭성과 평탄도의 기준치는 전자가속치료장치에 대해 일반적으로 통용되는 혈용치이며 피넘브러폭은 코발트장치에 대한 값이다.

Fig. 3. ^{60}Co 선원이 비정상적인 “ON” 위치에 있을 때 비대칭적인 선량분포를 보여주는 한 예.

코발트 선원과 팬틀 사이에는 선량분포에 변화를 줄 수 있는 어떠한 물체도 추가되지 않았기 때문에 위에 기술된 문제점은 코발트 선원의 위치가 비정상적인 “ON” 위치에 정지해 있음에 틀림없다고 단정하기에 이르렀다.

다음엔 비상셔터 수동 구동륜의 속에 있는 태엽을 뽑아보았다. 태엽을 뽑은 상태에서 선원 드럼을 약간 돌려보았으나 선원 드럼이나 베아링에 마찰을 의심할 수 없을 정도로 선원 드럼이 부드럽게 잘 움직였다. 그런데 군청색으로 고른 색깔을 띠고 있어야 할 태엽의 표면의 일부에서는 도로가 완전히 벗겨져 없어지고 은빛의 금속광택이 뚜렷하였다. 그 도로가 벗겨졌다는 것은 선원 드럼이 회전할 때 태엽 자체의 인접하여 있는 표면이 겹쳐하여 마멸되었음을 명백히 보여 주는 것이다. 그 결과로 코발트 선원을 포함한 선원 드럼이 선원의 “ON” 위치로 돌아감에 따라 태엽의 인접하는 표면 사이의 마찰이 증대되어, 마침내는 정상 “ON” 위치에 다다르지 못하고 선원 드럼이 멈추게 되는 것으로 척될 수 있었다.

그래서 용수철의 표면 사이에 윤활유를 쳐 보았을 때 선량분포의 대칭성이 크게 향상되기는 하였지만 하게 해결되지는 않았다. 용수철을 새 것으로 보았더니 용납될 정도로 대칭인 선량분포를 있었다.
