프로펠러샤프트 補修에 몰리브덴 코팅法 利用

韓國 船舶 技術(株)

技術理事 車 成 徹

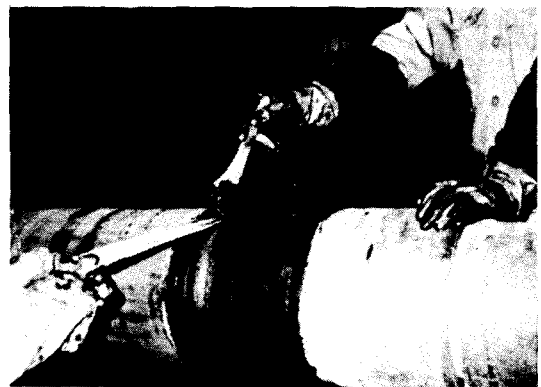
2) 磨耗된 部分은 局部的으로 補強用 테이프를 감으면서 몰리브덴으로 살붙임 積層한다.(그림 2).

그림 2. 特殊테이프로 積層한다.

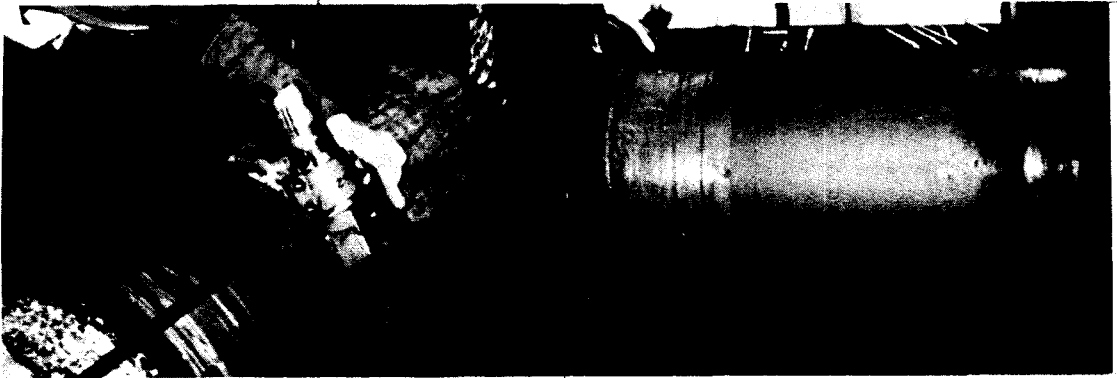
3) 完全히 積層한 部分이 固着된 後에 表面을 다듬질한다.

4) 補修施工은 修理設備와 磨耗程度에 따라 大體的으로 6~8時間이 所要된다(그림 3).

그림 3. 다듬질施工(左), 施工完成(右)

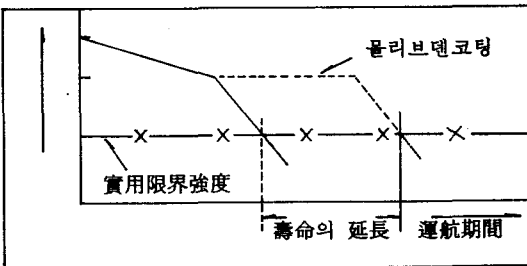
表 1

프로펠러軸(Propeller Shaft)의 슬리브는 長期運航에 依한 磨耗로 슬리브의 減少에 比例하여 強度도 低下되며 다음 表1 과 같이 슬리브는 初期強度 100에서 75% 程度까지는 徐徐히 磨耗가 進行된다. 이것은 磨耗損失에 依하여 海水浸水가 增加되고 따라서 船尾管(Stern Tube) 패킹을 補強하지 않으면 안되며 이로 因하여 패킹과 슬리브의 磨耗도 加速化된다.

이러한 狀態에서 계속 使用하게 되면 使用 限界值가 넘어 슬리브를 代替하지 않으면 안될 때가 있다. 그러나 위의 그림과 같이 몰리브덴 코팅으로 補修하면 슬리브의 磨耗가 發生하지 않으며 壽命이 延長되과 同時에 運航에 安全을 期할 수 있다.

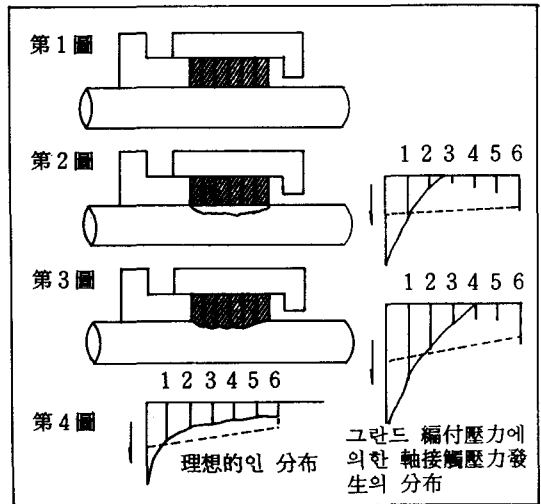
表 2

船尾管에서의 浸水는 磨耗가 甚할 수록 增加한다. 다음 圖示는 船尾管 패킹의 插入狀態와 締付壓力

에 依한 軸接觸 壓力發生의 分布狀態를 나타낸 것이다(表 2).

第1圖와 같이 슬리브가 正常的인 때라도 第4圖에 點線으로 表示한 理想的인 締壓力을 주는 것은 困難하나 理想的인 狀態에 가까운 分布狀態로 되어 있다.

第2圖와 같이 슬리브일 때는 패킹두께를 選別하는 것이 곤란하며 從前과 같은 規格을 使用할 수 밖에 없고 2번째 패킹程度까지는 極端的으로 締壓力을 加하게 된다.

第3圖와 같이 磨擦로 因하여 損失된 슬리브를 그라인다 등으로 平坦하게 하여 第2圖와 같이 使用하고 있을 때가 가끔 있다. 이때 磨耗量에 따라 規格이 큰 패킹을 使用하게 되나 挿入口가 狹

소한 關係로 패킹을 變形시켜 使用하게 되고 안쪽의 패킹은 軸과의 接觸이 잘 되지 않아 앞쪽의 패킹만이 浸水를 防止하는 역할을 하게 되며 슬리브의 磨耗가 甚해짐에 따라 浸水를 充分히 防止할 수 없으며 패킹 또한 壽命을 極端으로 短縮하게 된다.

그러나 몰리브덴 코팅은 磨耗로 損失된 슬리브에 積層하여 처음 規格대로 補修하게 될 뿐만 아니라 素材는 潤滑性を 가진 二硫化 몰리브덴을 使用하고 있는 까닭에 패킹의 壽命이 延長됨과 同時에 浸水를 防止하는 역할을 한다.

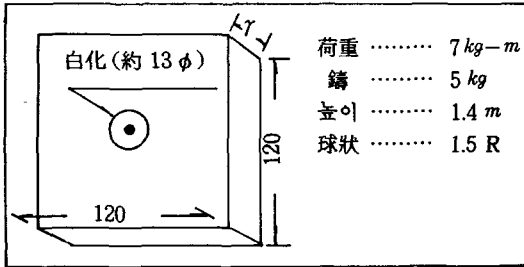
落球衝擊試驗은 母材 BC₃에 3겹으로 積層塗布하여 이것이 1.5 R의 球狀鐵物을 落下시켜 그 衝

擊狀況을 觀察한 結果 그 狀態도 境界部에 갈라진 것은 없고 衝擊部分은 若干 白化가 된 것 뿐이다(表7).

表7. 落水衝擊試驗

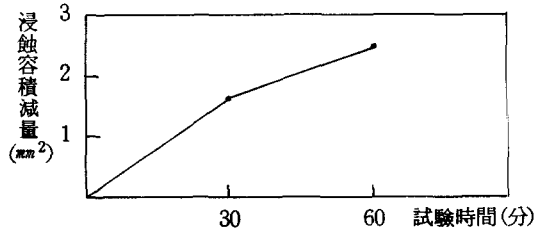
캐비테이션試驗은 磁歪式 캐비테이션 試驗機에 依하여 母材(망강靑銅)에 두께 2mm를 코팅하며 試驗한 結果는 다음과 같다(表8).

表8. 캐비테이션試驗
