〈最新情報〉  
소련原電事故의 眞相은 이렇다!

# 체르노빌을 振動한

# —— 史上初有의 大事故 全貌를

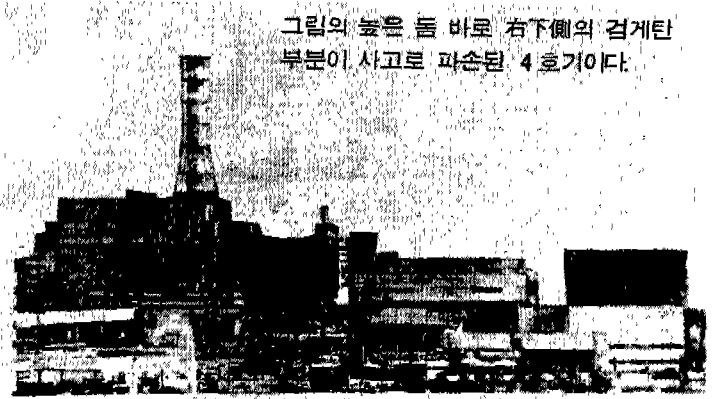
그림의 높은 돔 바로 右下側의 검게탄 부분이 사고로 파손된 4 호기이다.

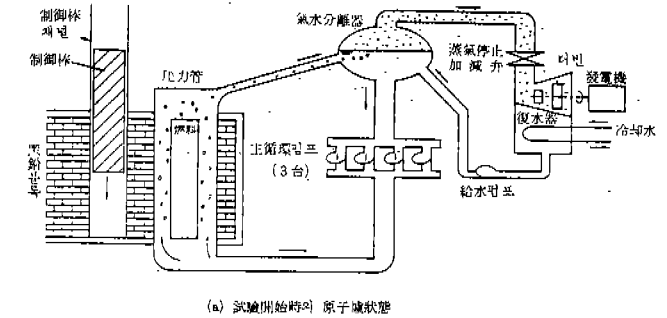
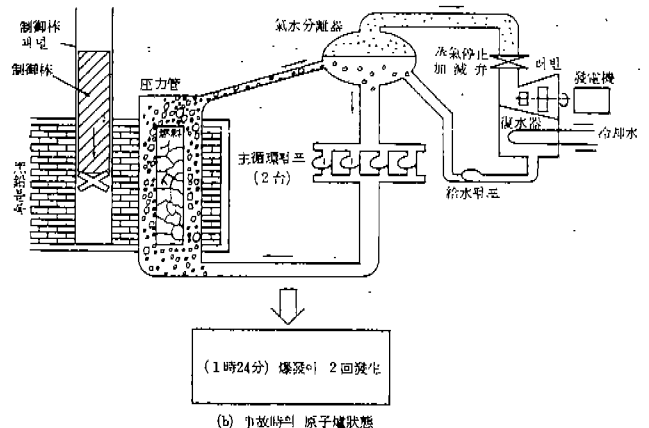
<그림-3> 事故發生의 經過圖

그림2에 사고 시이퀀스의 개요를 표시했으며 그림3에는 시험開始時의 원자로의 상태와 사고시의 원자로의 상태를 표시한다.

(a) 試驗開始時의 原子爐狀態

(b) 事故時의 原子爐狀態

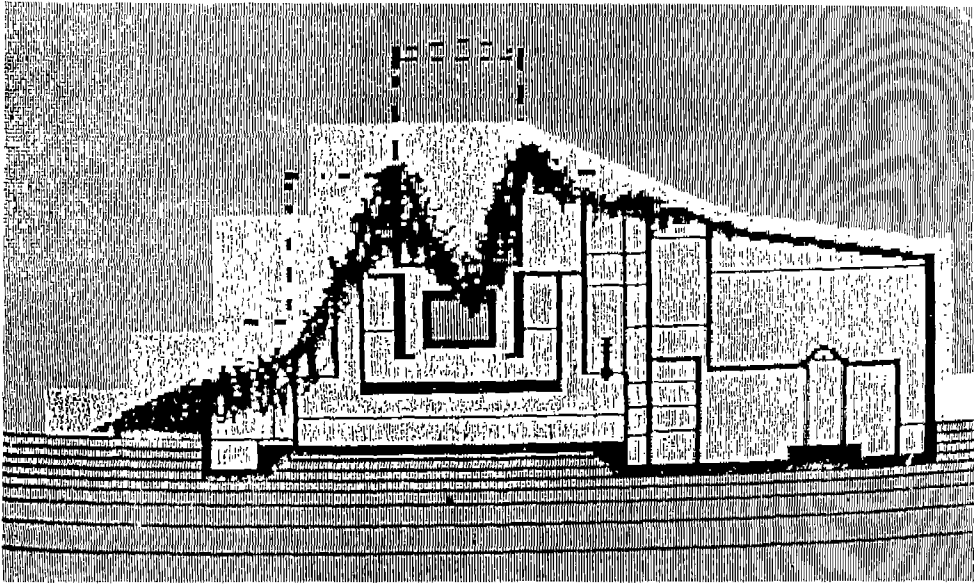
〈그림-4〉 原子爐의 破壞狀況

이 화재에 이르는 프로세스는 다음과 같이 보고되고 있다. 즉 극히 짧은 시간만 제어할 수 있는 급격한 出力上昇의 反應度 사고의 결과 격렬한 증기의 발생이 일어남으로써 연료의 과열, 연료의 손상 壓力管의 파괴, 그리고 두번에 걸친 폭발(증기폭발과 化學폭발을 유도)에 의해 原子爐와 건물의 일부가 크게 파괴되었다는 것이다.

그림4는 원자로 및 건물의 파괴상태를 표시한다.
