화재의 목격상황이 화인조사에 결정적 영향 미치기도

송 재 철
(치안본부 형사부 경감)

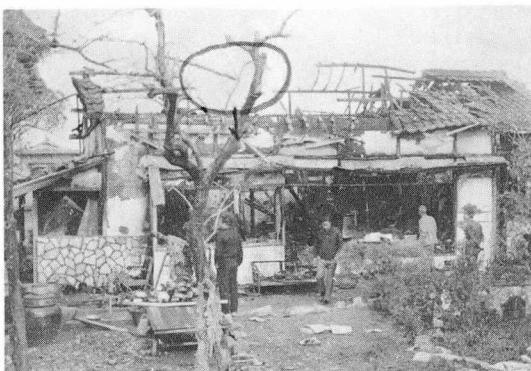
다음의 사진은 지붕이 발소(拔燒)된 출화부의 사
진이다. 발화부는 ○표의 직하부로서 발화부와 출화
부가 일치되는 현장이다.

▲○표 부분이 출화부분이고 ↓부가 발화부(내부에서 뒷쪽이
나 앞쪽이나는 여타 소적등으로 밝혀야 한다)

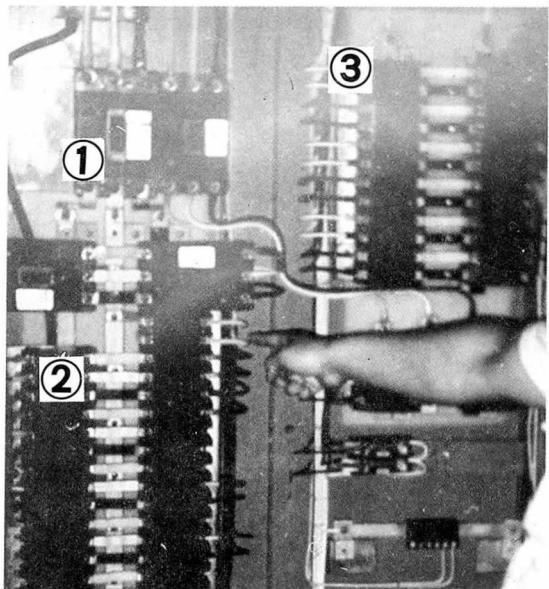
▲ 문제의 분전반이다. 손으로 가리키는 것이 단상 380V의 스위치이고 그 단자에서 강압기 없이 스위치 3의 위로 직결되었다.

불이 들어오지 않자 C가 K에게 왜 불이 안들어오냐고 물었다(이 분전실은 독립기념관 본관 서반부의 전원 380V/220V를 제어하는 곳으로서 220V용 주조명인 수은등의 분기 스위치들은 기히 ON상태에 있었으므로(사진의 2) 1스위치를 넣는 순간 모두가 부하상태에 들어 갔으나 수은등의 점등시간 delay로 점등이 늦어진 것이다). 전공 B도 밖을 내다보며 불이 안들어왔다고 하자(분전실 문에서 수은등이 직접 보이는 위치가 아니다) 전공 K가 분전반 우측 상단 스위치(사진의 3)의 좌측 스위치(강압기를 사용하여 110V가 공급되어야 할 지붕밑 간접조명등 스위치인 NFB; No Fuse Breaker) 1개를 올렸더니 “꽝”(또는 콰과꽝) 하는 폭음이 들려 나와보니 아무런 이상은 없고 불도 들어와 있지 않았다.

전공 B가 트립된 스위치를 다시 올리자 또 폭음소리가 났다. 아무런 이상은 발견하지 못했고 이 때는 주 조명인 수은등이 희미하게 들어오기 시작하므로 전공 K와 B는 그대로 퇴근했다. (여기서 “꽝”소리란 표현의 차이로서 전공 K와 B는 이 소리를 먼곳에서 천둥치는 소리 정도로 듣고 퇴근했고 경비원 C는 본관에 관객들이 입장할 때 3~1만세 함성 등을 입체적으로 들려 주기 위한 녹음소리가 불을 켜 때 같이 울려 나오게 되어 있는가 보다 하고 희한하다고 생각했다.)
