# 해난사고 사례

## -좌초·전복·화재사고-

중 앙 해 난 심 판 원  
행정사무관 박 현 철

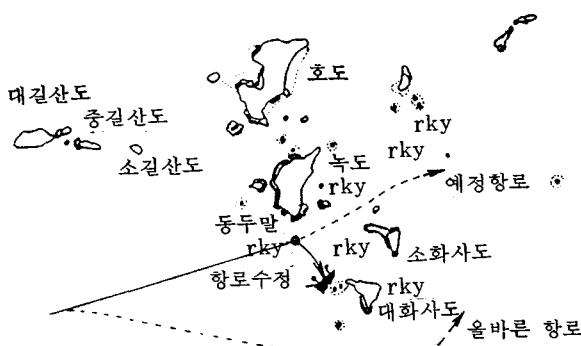
그림 1. "I"호의 항적

대화사도, 소화사도, 녹도 등이 판축되었고 동두말 남쪽해상에 이르러 녹도 남단의 동두말과 소화사도 사이를 빠져나가 대천항으로 갈수 있을 것 같았으나 이 부근 항행이 처음이어서 약간 불안한 생각이 들어 무선전화로 선단선 선장과 문의한 결과 대화사도 남단을 끼고 돌아 북상하라는 권고를 듣고 주위여건도 감안하지 않고 극우전타로 대화사도 남단을 향하고자 향해중 같은 달 11일 06시 30분 대화사도 서부 돌단 해안의 광서해안(북위 36도 14분 50초, 동경 126도 16분 38초) 암석 사이에 좌초되었다.

이 좌초사건의 원인은 항로 선정을 잘못한 "I"호 선장의 운항파실로 인한 것이라고 할 수 있다. 첫째, "I"호는 어청도 서쪽 10마일 해상에서 오징어채낚기조업을 하던 중 선주로부터 집어용 전구 30개를 대천항에서 인수하라는 연락을 받고 대천항으로 떠나기에 앞서 어청도~대천항사이 해역을 항해한 경험이 없으므로 크고 작은 섬이 산재하여 있는 섬 사이를 지나는 항로를 선정하여 시간과 거리를 단축할 것이 아니라 대화사도 남쪽 해상을 지나 대천항으로 북상하는 안전한 항로를 선정했어야 하였는데, 녹도, 동두말과

소화사도 사이를 지나가고자 했던 잘못을 범했다.

둘째, 농무로 인해 시정이 20여 m로 극히 제한된 상태 하에서 선수전방과 선교에 선원을 배치하여 경계를 보강하였다고는 하나 시속 10 노트에서 6 노트로 감속한 것으로 안전속력을 유지하였다고 볼 수 없고 녹도 동두말 남쪽 해상에 이르러 선단선 선장과 무선전화로 항로를 문의하였고 잠시나마 레이다 판찰과 조선지휘를 소홀히 하였던 점도 사고의 원인이라고 할 수 있다.

세째, 대화사도 남단을 돌아가라는 선단선 선장의 조언을 듣고 회두코자 변침할 때 대화사도 서북단 해안에는 작은 암석군이 해도상에서 (제 222 호) 발견됨을 알 수 있음에도 이를 확인치 않고 무모하게 우전타하여 암석으로 접근 항해한 것도 이 사고의 원인이 되었다.
