방화로 볼 수 없는 독립기념관 화재

송재철

(치안본부 형사부 경감)

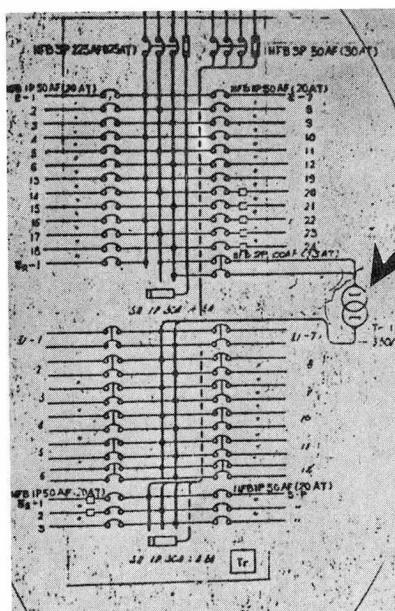
사진1. 380V→110V 강압설계도

독립기념관 공급전원은 380V / 220V(3상4선식)뿐이나 본관의 간접조명 만은 강압기를 설치하여 단상 380V를 110V로 강압시켜 사용토록 설계(사진1)하였기에 강압기를 주문 제작중에 있었다.

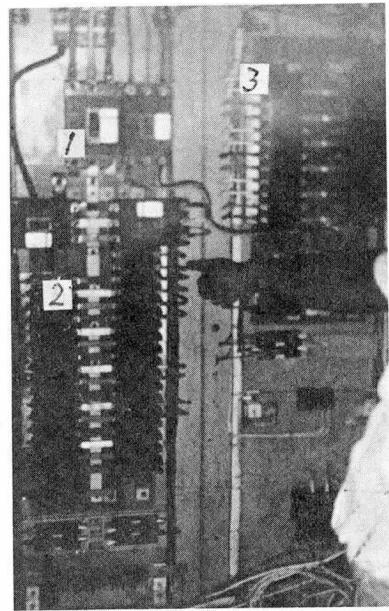
사진2. 결선의 실제(현장)

86년 7월 24일 15시경 H 전업소속 무면허 전공 J가 분전반내 배선이 허술하다하여 배선을 정리하면서 강압기 없는 상태의 110V 용 간접조명 배선을 단상 380V 브레카단자에 직결시켜 놓았던 것이다. (사진2,3)

로 둘러 싼 장식용 서까래 형태로 양측면으로 110V 용 10W 전구 140개씩이 장치되어 분전반의 1개 브레카로 전구 140개가 제어되는 것이다. 설계상에는 10W 전구 112개에 110V 전압을 사용토록 되어 있었으나 380V나 충격적으로 인가되어 전구의 금구와 소켓트 금구간 접속부에서 파열적인 flash-over가 일어나 통상 2000°C가 넘는 고열이 주위 가연성 FRP에 착화케 된 것이다.
