연소확대의 경로 추적

송 재 철

(치안본부 형사부 경감)

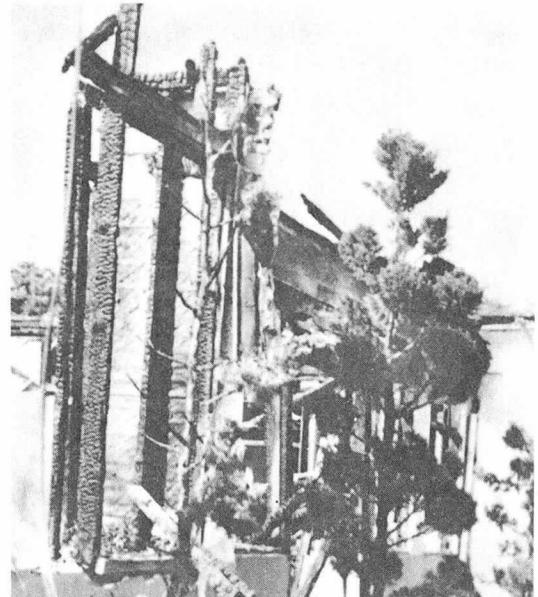
〈사진1〉 수목에 형성된 복사흔으로 화원부에 가까울수록 수열도가 심하다.

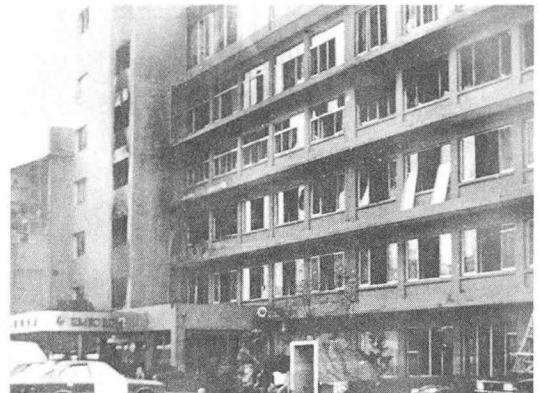
〈사진2〉 주연흔의 가장 하부인 2층 로비부가 화원부가 된다.

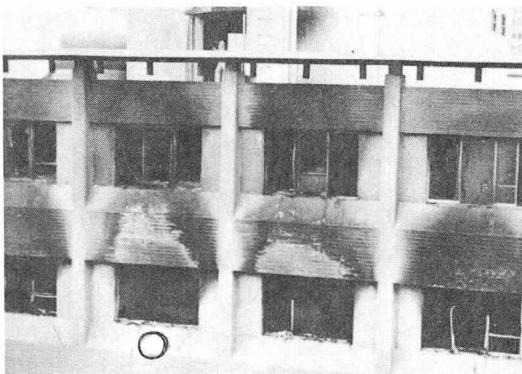
〈사진3〉 주연흔의 흐름과 강도, 계속된 화열의 강도로 형성된 주연흔으로 화원부는 ○표의 방이다.

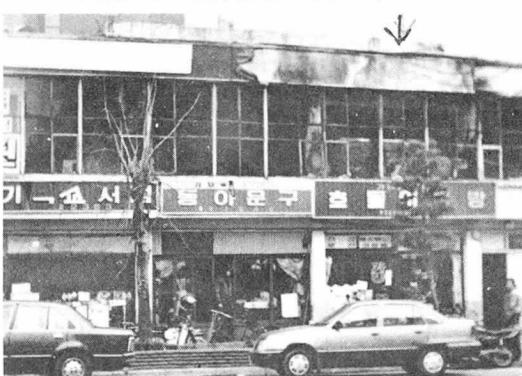
〈사진4〉 화원부는 수열(주연흔) 상황으로 판단할 때 ↓ 표된 2층의 방이다.

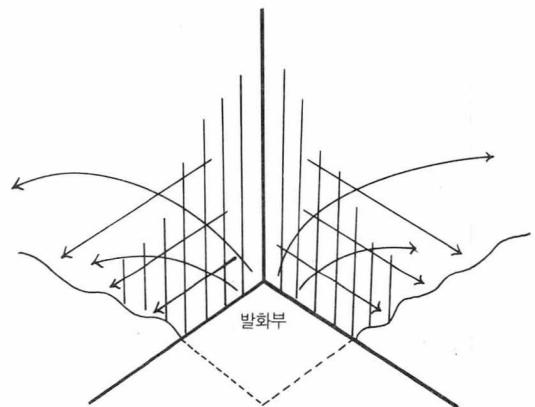
가구류가 없는 단순 합판내장벽체의 경우에 있어서 그림과 같이 벽구석에서 화재가 시작됐다면 소훼의 상태는 사선부의 화살표방향과 같이 나타나는 것이 통레이므로 발화부는 접선내 부분과 같은 영역으로 잡을 수 있게 된다.

그러나 화살표 방향으로의 역삼각형적 연소확대 과정에서 저항물체가 있었다면 그 상황은 발화부의 선정을 달리하게 될 것이며 이러한 경우가 실제로 상례가 되는 것임은 당연하다.
