질서있는 대피로 인명피해 줄여

〈본협회 위험관리부 제공〉

- 건물명 : K관 2층 나이트클럽
- 소재지 : 부산시 동래구 온천동 소재
- 화재일시 : 1987. 7. 11. 23 : 25분경
- 발화위치 : 무대 좌측천정 부근
- 인명피해 : 사망 1명
- 재산피해 : 2억 5천여만원 (동산포함)

방전가공기에서 화염 솟아

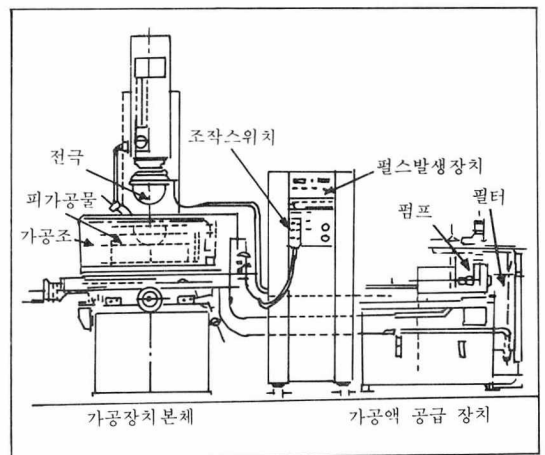
▼ 방전가공기의 구성도

방전가공기는 가공공구에 해당하는 전극과 피가공물인 금속재료와의 사이에 전압을 걸어 방전을 일으키게 하여 전극의 형태와 같은 모양으로 가공하는 기기로서 전극과 피가공물의 냉각, 소모방지, 슬러지냉각 및 제거를 위해 가공액을 사용하고 있다. 이 가공액은 보통 절연도가 높고 화재발생 위험이 적은 고인화점(주로 제 3 석유류 사용) 가공유를 사용하여야 하지만 가격이 싼 석유를 사용하고 있어 화재위험성이 아주 높다.

방전가공기는 가공작업시 방전되는 불꽃 또는 피가공물이 가공액 표면으로 노출되면 가공액표면에서 증발하는 가연성증기에 착화되는 위험공정이기 때문에 이 공정은 방화상 유효하게 구획된 실에서 작업하는 것이 통례이다. 그러나 여기서는 가공액

진화에 있어서 긴급히 출동한 소방대는 화재진압시 유류화재에 주수소화를 함으로써 초기에는 오히려 화재가 확산되었으나 지속적인 대량주수로 화재를 진압할 수 있었다고 한다. 화재원인은 공정개요에서 언급한대로 방전가공기 가공조에 있는 석유에 착화되어 발생한 것으로 보고 있다.

가. 작업공정상 화재위험성이 높은 공정은 방화상 유효하게 구획되어야하나 2층 일부부분이 방화상 구획상태가 불량하여 부분적으로 연소되었다. 기타 다른 부분은 방화구획상태가 양호하여 대형화재로의 확산을 방지하였다고 판단된다.
