# —수재로 인해 발생한 화재—

〈본 협회 위험관리부 제공〉

- 건물명: T금속공업(주)
- 소재지: 서울특별시 강동구
- 업종: 각종 볼트, 너트, 자전차부품 등 제조
- 화재일시: 1984. 9. 2  
08시 50분경
- 화재원인: Quenching Oil이 열처리로에 있던 열원에 착화(추정)
- 재산피해: 21억5천만원(이중 화재로 인한 피해는 8억5천만원)

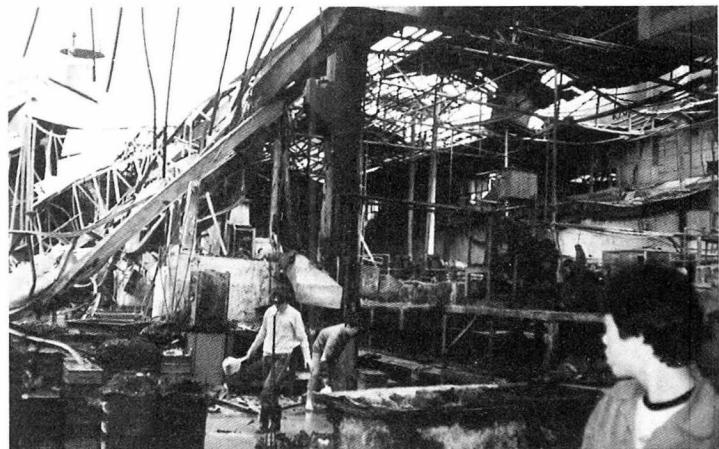
〈소실된 열처리반 내부〉

불이 났을 때는 공장안에 물이 1.5m 정도의 높이로 차있었고 50~60드럼의 Quenching Oil이 수면위로 부유하면서 열처리반과 신선반에 확산되어 있는 상태였다. 불은 이 Oil에 연소하면서 열처리반 전체로 순식간에 확대되었으며 열처리반과 신선반 사이의 개구부를 통하여 신선반으로 전파되었다.

이 화재로 구관공장 중 열처리반과 신선반 내부가 거의 전소되었으며 소손된 공장내에 수용된 기계시설도 1.5m 이하 부분은 수해로, 그 이상 부분은 화재로 손상되었다. 4시간 동안의 연소로 철골트러스 지붕틀이 무너지고 벽체 일부와 크레인을 지지하는 콘크리트기둥의 일부가 화기로 균열되었다. 대부분의 기계는

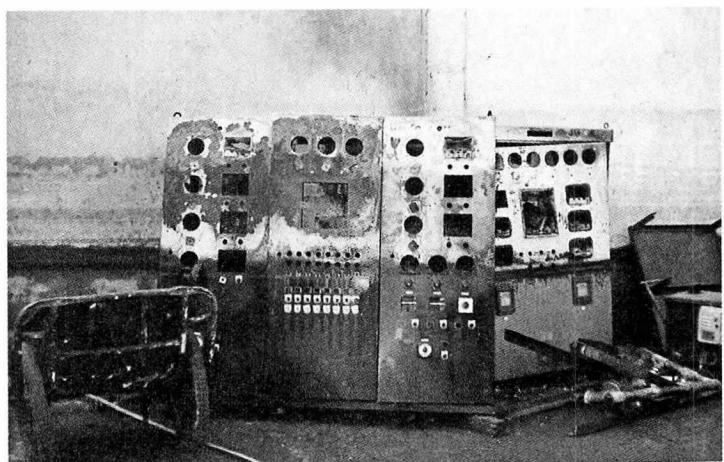
화재 또는 수재로 사용이 불가능하게 되었으며 2층 변전실에서 각 공장으로 배선되는 1차 측 전선이 소실되어 화재피해로 8억 5천만원, 수재피해로 약 13억원을 기록하였다.

〈화재로 손상된 부분과 수재로 손상된 부분〉

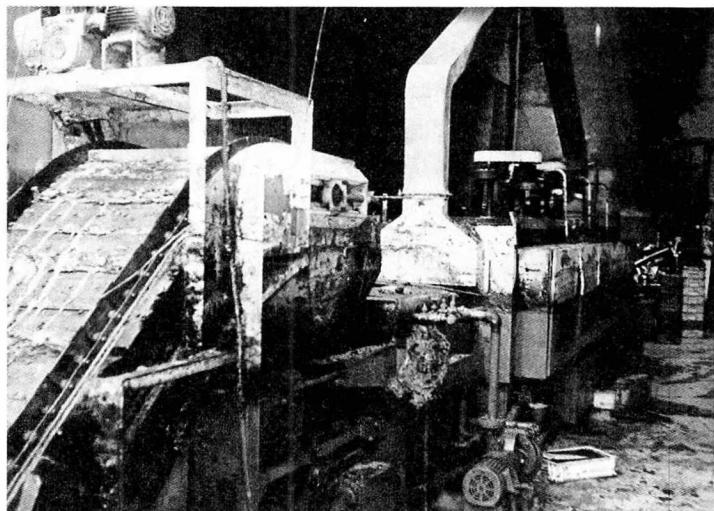
구관건물 안으로 물이 들어오면서 열처리실 지하에 저장되어 있던 50~60드럼의 Quenching Oil이 물위로 뜨게되었고 수면이 높아지면서 물위에 떠 있던 Oil 중 일부가 열처리로 속으로 흘러 들어가로안에 남아 있던 열원에 착화하여 화재가 발생, 급격히 불길이 확대된 것으로 추정된다.

이 열처리로는 평상시의 작동 온도가 860°C~900°C 정도로 인근지역이 침수되기 시작한 9월 1일 14:00시경부터는 가동을 중지시켰었다. 열처리로가 완전히 냉각되려면 약 40시간이 소요되나 발화시에는 가동중지 후 약 19시간밖에 경과하지 않은 상태에서 로안의 온도가 상당히 높았을 것으로 추정된다.

〈발화, 소실된 열처리로〉
