무리한 작업이 폭발사고 초래

〈본협회 위험관리부 제공〉

- 건물명 : E산업(주)
- 소재지 : 인천시 서구 석남동
- 화재일시 : 1989년 12월 13일
14시 35분
- 발화지점 : 벤지딘 공장 3층
반응실
- 피해상황 : 재산피해 - 건물
및 반응기 시설 등
약 1천5백만원
인명피해 - 사망
1명, 경상 3명

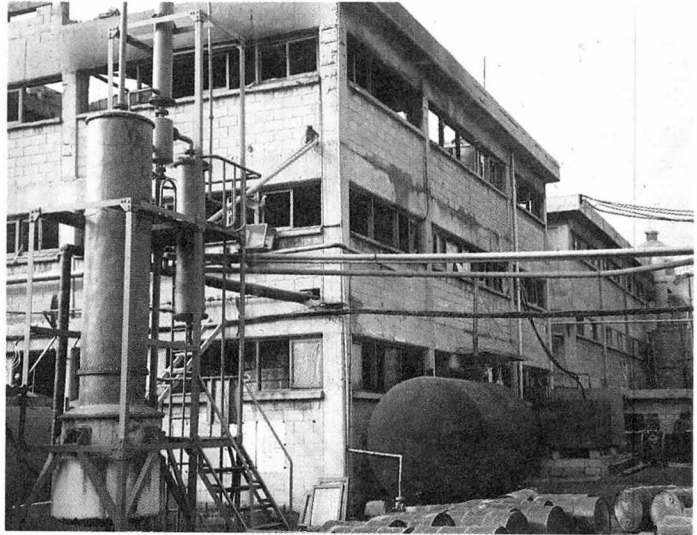
벤지딘공장3층 사고현장
(폭발로 지붕이 비산되고 창문과 벽체 일부가 파손되었다)

사고는 현장에서 오전, 오후 근무자가 인수, 인계를 마치고 작업준비를 하거나 막 작업을 시작하려는 낮시간에 폭음과 함께 반응기가 폭발, 내부에 있던 위험물이 분출되며 불이 붙기 시작하여 화재로 비화되었다.

사고건물에는 9명이 각 공정부분에서 작업을 하고 있었으나 사고기 부근에서 작업을 하던 1명은 중화상을 입고 병원으로 후송하여 입원 치료중 사망하였고 3명은 폭발시 비산물에 가벼운 상처를 입었다.

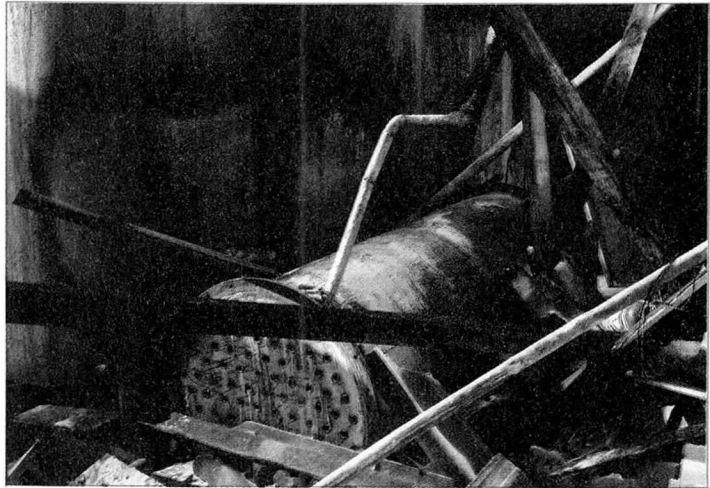
사고 당일 아침 8시30분부터 작업을 개시하여 처음에는 공정순서에 따라 정상적으로 작업을 수행하였다. 앞의 공정 설명에서도 언급한 바와 같이 먼저 Methylalcohol 1500 l를 촉매와 함께 반응조에 투입한 다음 NaOH 700kg을 투여하였다. 이 때 발열반응에 의한 반응열에 의하여 반응조 내부온도가 80℃ 정도로 상승하면 Nitrobenzene 1,000kg을 배관을 통하여 4시간에 걸쳐서 서서히 적하하여야 한다. 그러나 여기에서 종업원의 실수로 Nitrobenzene을 적하하는 것을 약 3시간 정도 지체하여 반응기의 내부 온도가 30℃ 정도로 냉각되었을 때 서둘러 Nitrobenzene 600kg을 일시에 주입하였다. 이때의 반응기 내부 온도는 반응열에 의하여 약간 상승된 35℃~40℃ 정도로서 많은 양의 원료가 일시에 반응하기에는 온도가 너무 낮아 미반응 상태로 반응조에 남아 있다가 서서히 반응을 시작하면서 반응조 내부 온도가 상승하였고 상승된 온도에 의해

반응기 폭발로 분리된 냉각기 (반응기 폭발사고로 볼트·너트로 접합된 부분만 절단 분리되었다)

다시 반응이 활발해져 급격한 온도 상승으로 내부의 압력이 팽창되어 폭발에 이르게 된 것으로 판단된다. 또한 반응조 내부의 Methylalcohol 등 위험물이 고온에 의해 증발, 압축되어 있는 상태로 있다가 폭발과 동시에 분출 확산되었고 이때 파손된 기기장치 등 비산물이 전선 및 전기기구를 절단, 파손하면서 그 접촉에 의한 불티가 위험물에 인화되어 연소된 것으로 판단된다.

상당히 달라지기 때문에 규정시간의 준수는 기본상식이다. 또 이를 모면하기 위하여 변칙적으로 무리한 작업을 시도한 것도 상식밖의 일이다. 제품의 질 뿐만 아니라 어떠한 화학적 변화가 발생할 지도 모르기 때문이다. 이러한 경우의 가장 이상적인 대책은 손실을 감수하고 지금까지 사용된 원료는 폐기하고 처음부터 다시 시작하여야 할 것이다. 또한 이러한 상황을 예기하고 이에 대한 대책 방법도 강구하여 둘 필요가 있다.

모든 공정중에서 발생할 수 있는 예기치 못한 긴급상황에 대처할 수 있도록 모든 안전장치와 안전수칙, 대책 등을 사전에 준비하여 교육과 훈련으로 자주 발생하지 않는 이러한 위험을 예방하거나 최소로 축소시키는 것이 최선의 방법이다. ☞
