主要 停電事故 原因과 豫防策

The Cause of Main Service Interruption
Trouble and Its Preventive Measure

李 載 明

韓國電力公社 配電處 副處長

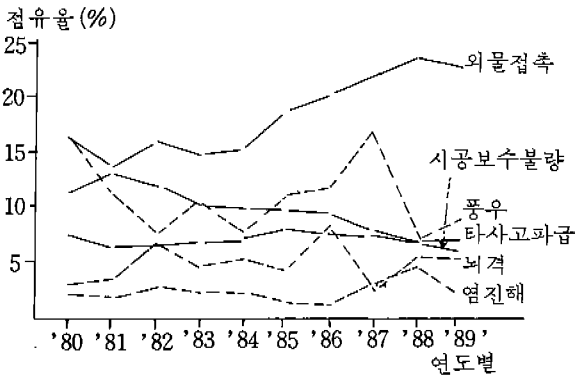
〈그림 1〉 배전선로고장 원인별 점유율 변동추이

配電線路 事故原因別 占有率 變動推移를 보면 그림 1, 2에서 볼 수 있는 바와 같이 外物 접촉 사고는 '84년을 기점으로 약 5%정도 증가추세에 있고 자연열화와 제작불량으로 인한 事故는 '84년을 기점으로 조금씩 증가하고 타사고파급에 의한 사고는 감소추세에 있다.

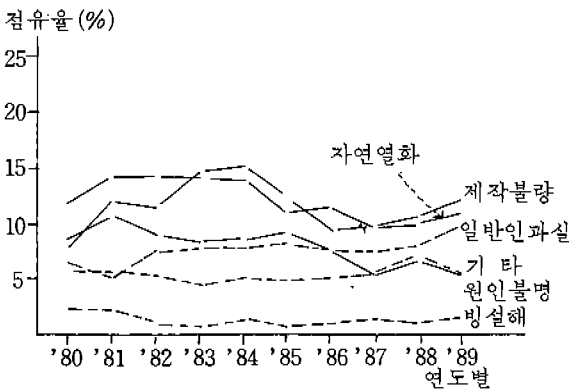
〈그림 2〉 배전선로고장 원인별 점유율 변동추이

각종 배전설비가 大部分 外氣에 노출된 상태에서 세월이 경과함에 따라 열화되어 發生하는 사고로서, 그림 2에서 나타난 바와 같이 자연열화에 의한 事故는 '85년을 기점으로 감소추세에 있는 바 이는 資材의 經年特性이 차차 좋아지고 있고, 설비투자를 꾸준히 증가시키고 있는데 따른 것이다. '89년도에 자연열화 사고 171件 중 碍子가 52件, COS가 34件, LA 12件을 합치면 주로 碍子類部分에서 發生되고 있음을 알 수 있는데, 배전선로를 구성하고 있는 가장 기본이 되는 절연자재인 碍子類 機器의 品質向上이 그 어떤 資材보다 하루 빨리 선진국 수준으로 向上되어야 할 시급한 과제라고 생각한다. 이밖에 電線에서도 46件이 발생되고 있는 바 적기에 노후전선의 교체와 水密型 電線의 도입, 電線접속 개소의 완벽한 施工 등의 對策이 있다.
