## 전기사고 사례와

## 이에 대한 대책

(2)

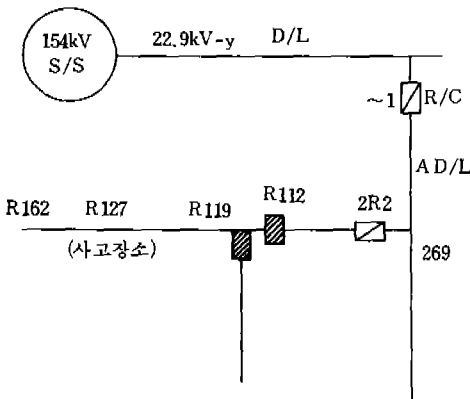
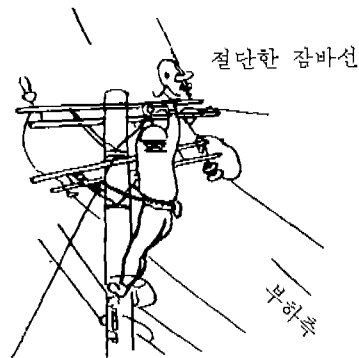
- 08:20 AD/L 69R 127호 잠바선 연결을 위해 AD/L 69R 119호 COS를 출장소장이 차단하면 AD/L 69R 127호 잠바선 연결을 재해자가 하기로 합의 (이때 AD/L 69R 119호 COS가 선방 선로용인 것을 선로용 COS로 착각)

- 08:25 출장소장이 AD/L 69R 호 분기COS 차단후 재해자에게 연락

- 08:30 재해자가 AD/L 69R 127호에 승주 잠바선을 연결하다 감전됨.

※ 개방하여야 할 개폐기: R112호  
 ※ 개방한 개폐기: R119호

(1) 작업출동전 안전확보를 위한 준비 철저 이행

- 계통도를 통한 계통파악

- 안전장구 착용 상태

- 검전기, 활선접근 경보기 휴대 여부 등
- (2) 활선접근경보기, 검전기휴대 및 사용 철저
- (3) 도상훈련 실시
  - 선로사고를 가정하여 모의훈련
- (4) 일선출장소 안전지도 및 관리감독 강화

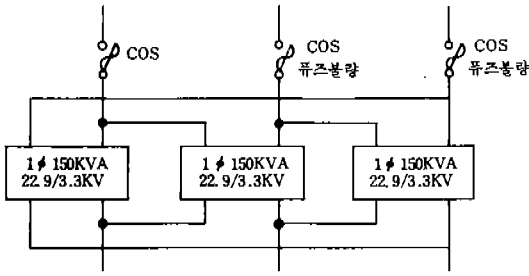
〈그림 1〉

1Ω 150kVA (22,900V/3,300V) 변압기 3대로 Δ-Δ결선 사용중 과부하에 의해 1대가 소손되자 부하사용을 조정하여 V-V결선으로 임시 사용토록 조치하고 소손된 변압기를 수리 의뢰하도록 하였다.

며칠 후 수용가로부터 수리업체에서 변압기를 설치하였는데 수전용 개폐기만 투입하면 COS가 용단된다며 원인 규명을 요청하여 현장을 방문한 결과 그림 1과 같은 상태였다.

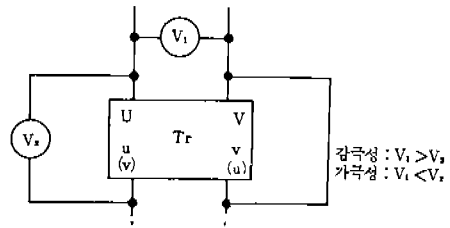
〈그림 2〉

정상적인 변압기를 3상 결선하여 COS 퓨즈가 용단됨은 변압기 극성에 문제가 있지 않나 하고 각 변압기에 대하여 그림 2와 같이 극성시험을 실시하였다.

역시 기존변압기 2대는 감극성이었으나 수리 변압기는 가극성으로 판명되었다.

이로써 가극성변압기를 감극성 방향으로 오결선하여 변압기 권선내에 단락전류가 흘러 COS 퓨즈가 용단되었음을 알 수 있었다.
