# 彌勒寺址 西塔實測記

## A Study on Stone Pagoda of the Site of Miruk-sa Temple

朱命錄

(주)인천건축사사무소

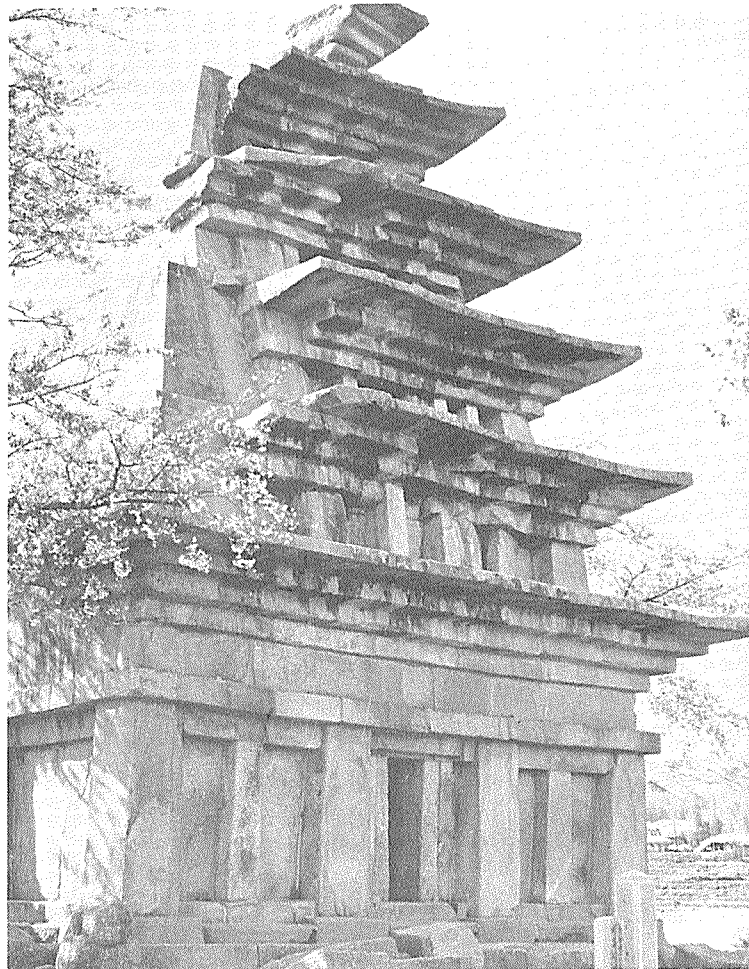
**1천3백여년전에  
백제인들이 건립한  
이 탑은 수차의 낙뢰로 동탑은  
완전 도괴 되어 버리고 서탑은 일부 파손  
상태로 남아 있는 것이다. 그나마 관리  
소홀로 도괴된 많은 석재들은 타관  
또는 인근 일부 주민들의 몰지각한  
행위로 없어져 버렸으며  
지금도 근처 마을에는  
온돌석, 장독대 등으로  
이용되고 있는  
실정이다.**

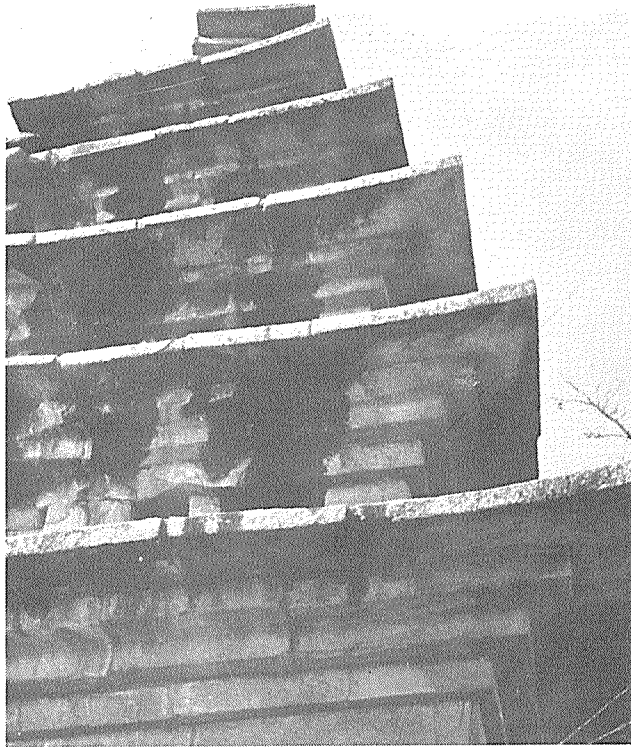
흠어져 있는 동탑석재를 보고 있노라면 얼마전에 가공해 놓은 것 같은 착각을 일으킬 정도로 도저히 1천3백여년 풍우에 시달린 것 같지도 않고 풍화작용을 일으킨 것도 보이지 않았다.
