ENGINE 개발시 발생하는 파손사례 고찰 및 방지대책에 관하여

Failure Analysis of Engine Components in the Development of New Engine

정 승 철* 김 영 우**
S. C. Jeoung, Y. W. Kim

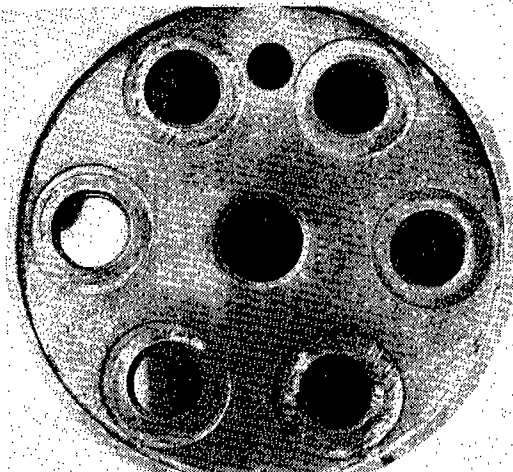
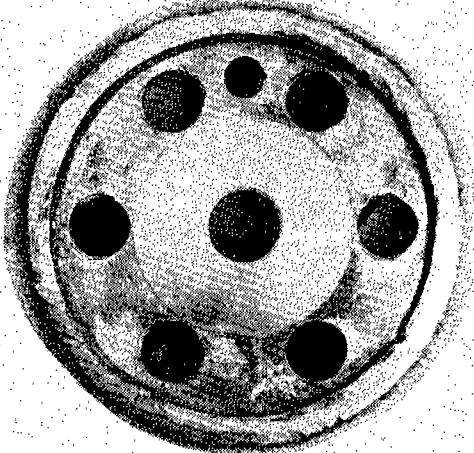
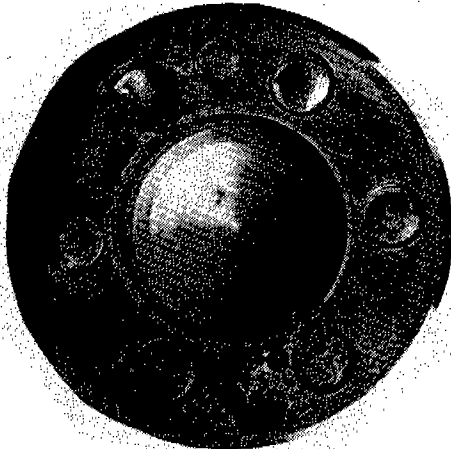
Fig.1 Flywheel과 Crankshaft의 손상 부위

2.4L MPI ENGINE(DOHC)의 내구 시험 중 5,500 RPM/WOT 조건에서 Flywheel과 Crankshaft를 체결하는 BOLT 6개와 Dowel Pin이 파손되는 사고가 발생하였다(Fig.1 참조).

Flywheel 상면 (Bolting 면)

Flywheel 하면 (Crankshaft 접촉면)

Crankshaft Flange 부(파손면)

○ 파손 순서는 NO.2 BOLT HEAD부→NO. 2 BOLT 및 Dowel Pin→NO.1 BOLT→NO. 5 BOLT→NO.4 BOLT→NO.3 BOLT→NO. 6 BOLT 순으로 추정된다.

추정 방법은 BOLT의 Flywheel 상면에 대한 압흔 자국을 확인시, BOLT의 파손때 발생하는 Sliding에 의한 Oval 형태의 압흔 자국이 클수록 늦게 파단된 것이며, 이것으로 상기 순서를 확인하였다.

○ 파손의 원인은 Crankshaft Flange 부 가공 및 열처리 PROCESS 불량과 Crankshaft Flange 부와 Flywheel의 Crankshaft 체부경 사이의 체결 공차 Zero에 의한 조립 불량이었다.

- Crankshaft 가공 PROCESS 개선
 - 현행 : Crankshaft의 Flywheel BOLT HOLE부 가공후 Flange 부 고주파 열처리 실시
 - 개선 : Crankshaft의 Flange 부 고주파 열처리 실시후 Flywheel BOLT HOLE 부 가공
- Crankshaft Flange 부와 Flywheel의 체결성 향상 방안 검토
 - 체결 공차 맞게 가공
 - Crankshaft Flange부의 Chamfer 가공량 늘리는 방안 검토

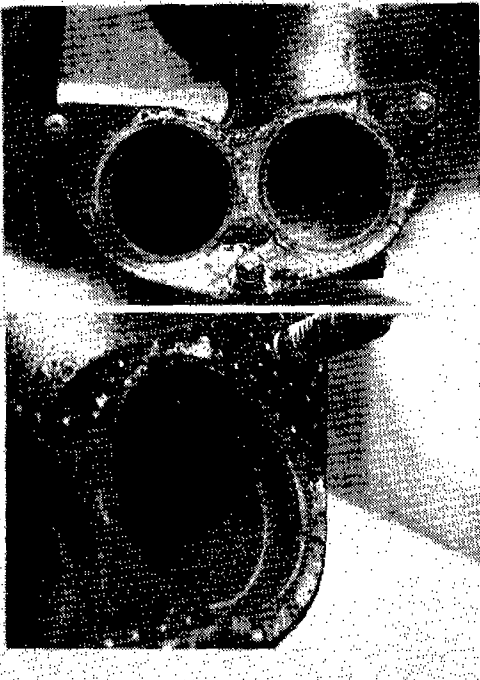
Fig.4 1차 파손 Exhaust Manifold의 형상

- 1차 파손 : 내구 50시간 경과 후 발생 (Fig.4 참조)

1차 파손은 배기구 NO.1 및 NO.2의 배기 GAS가 모이는 지점으로, Cooling Pan의 바람과 맞닿는 곳의 반대편 (HOT SPOT)에서 발생하여 Flange 부분까지 성장하였다.

○ 1차 및 2차 파손의 원인은 Ex-Mani. 재의 내산화성 부족 및 Cooling 부적절에 의한

선택적 산화의 발생에 따른 파손 사고였다 (Ex-Mani. 재 변경전).

- Ex-Mani. 재의 내열 및 내산화성 향상을 위하여 기지조직의 변화와 Si 함량을 조절한 재질 변경

- 구조 방안의 개선을 통하여 Ex-Mani.의 파손 사고를 방지할 수 있었다.

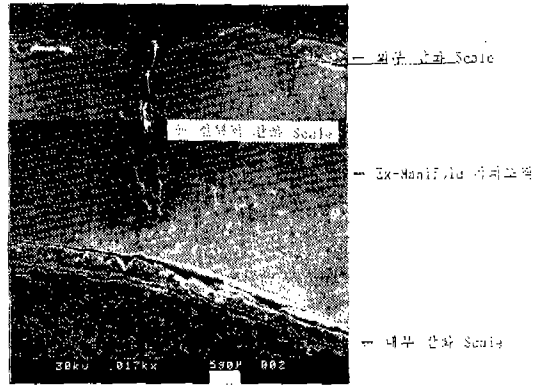
Fig.6 선택적 산화에 의한 Exhaust Manifold의 파손 상황(SEM)

- 극심한 산화 Scale(약 1.210 μm)이 외부 및 내부에 형성됨.
- 외부 산화 Scale은 주름 모양을 형성하여 선택적으로 내부로 성장하여 Crack 형성 및 전파됨 (Fig.6 참조).
- 기조직은 내구 후 열영향에 의하여 분해됨.

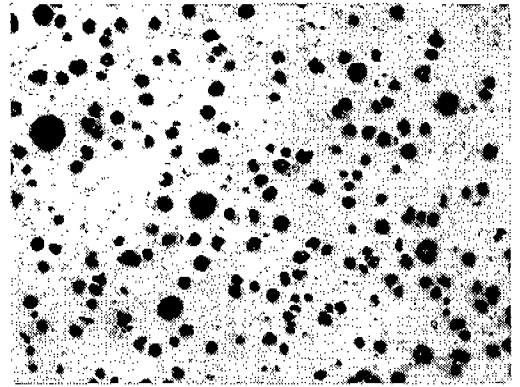
Fig.9 재질 변경 후 Exhaust Manifold의 기지조직 (Ferrite + Graphite)

조직 조사 결과 Fig. 9에서와 같이 Ferrite 기지조직을 갖는 양호한 상태였으며, 산화 Scale의 양상도 Fig. 10 및 Table 7과 같이 양호하였다.

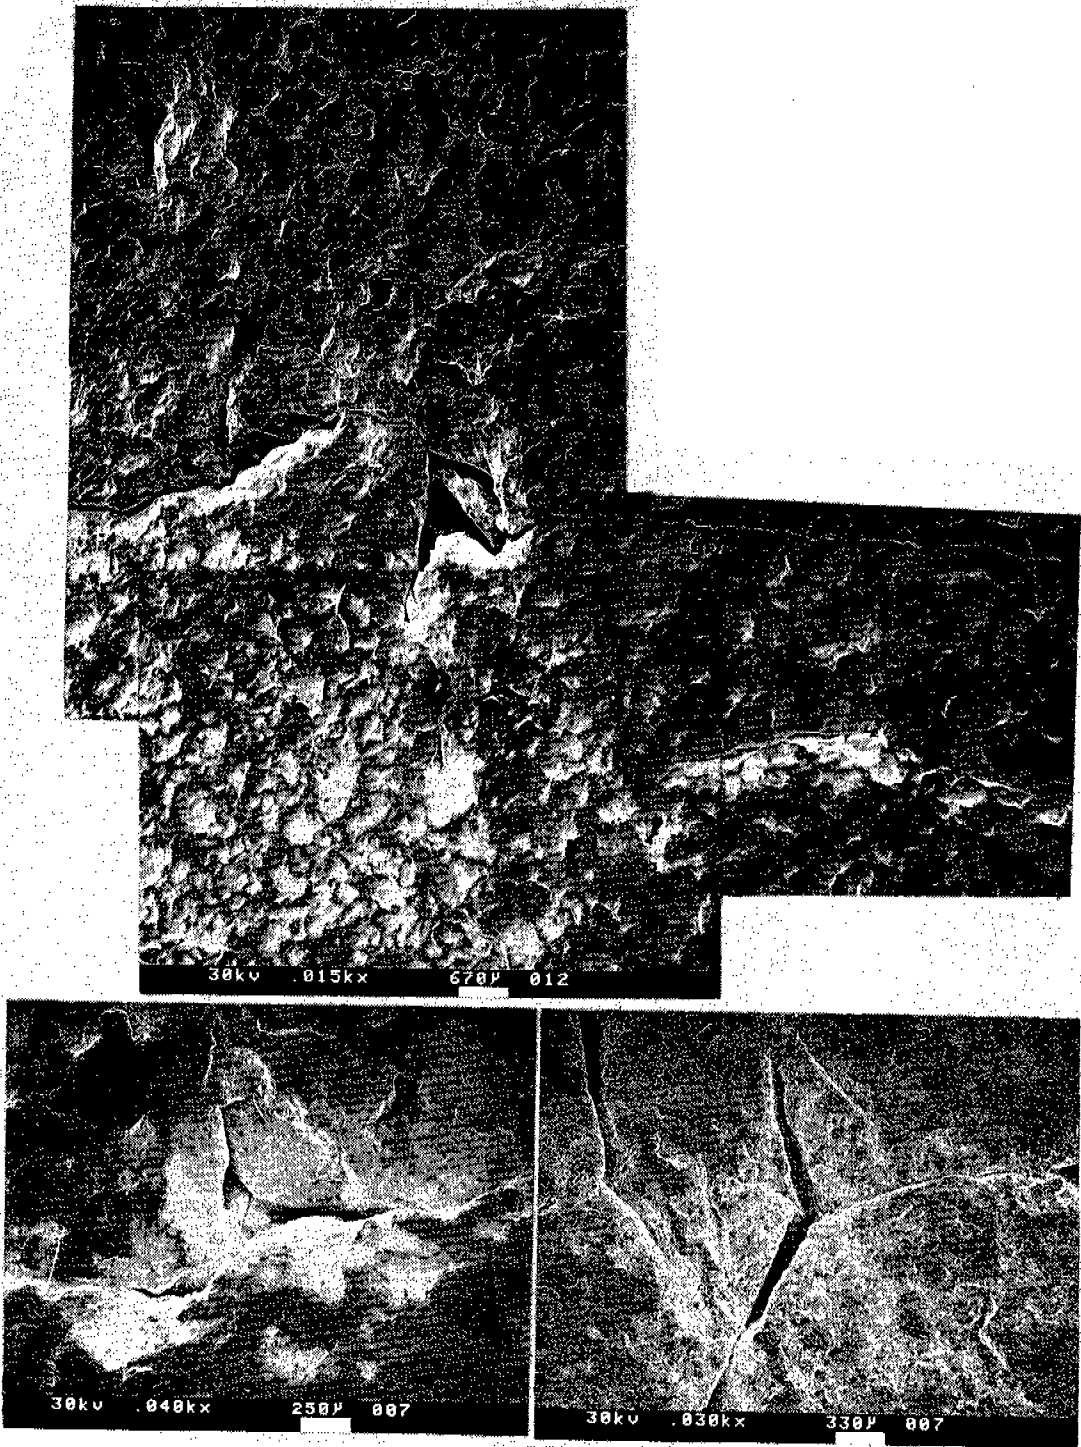
Fig.11 재질 변경후 Exhaust Manifold의 주조 결합-I(SEM)

조사 결과 변경후 Ex-Mani. 재는 내산화성은 양호하였으나 Flange 부근에서 발생한 Crack의 경우 표면 직하에서 생성된 주조결함에 의한 것으로 판명되었다(Fig. 11 & Fig. 12 참조).

○ Ex-Mani. 재 변경 후 파손의 원인은 주조 결함에 의한 Crack 발생에 따른 파손 사고였다.

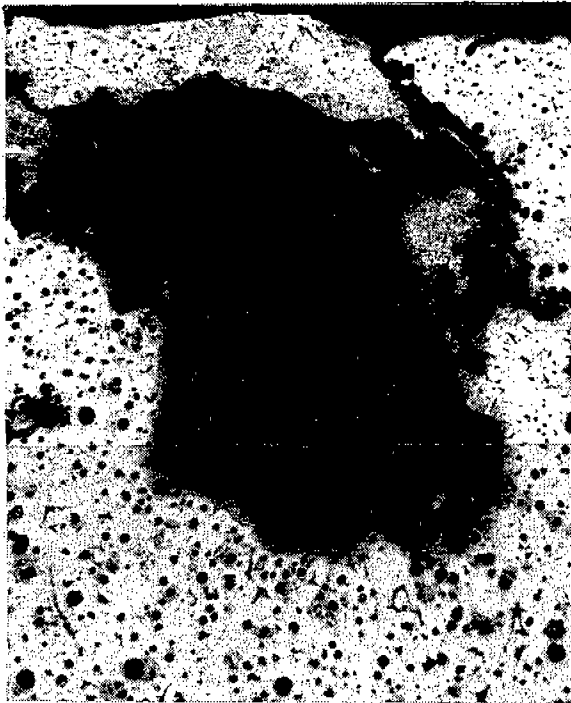
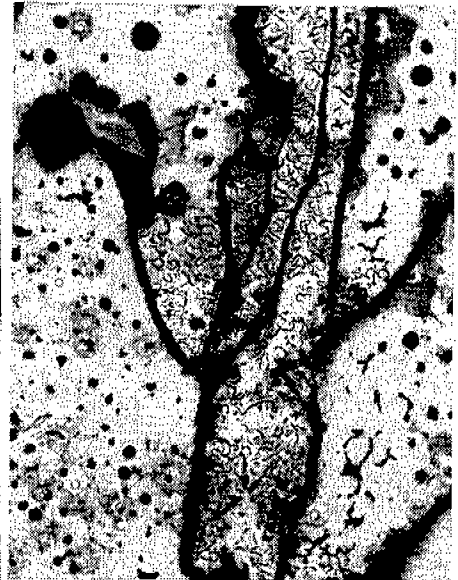
Fig.12 재질 변경후 Exhaust Manifold의 구조 결함-Ⅱ

이물질 존재

미구상화 흑연 존재
