T/G Gear Box의 파손원인조사

심 종 성*

본 학회에서는 1991년 3월, 국내에서 현재 가동 중인 열병합발전소내에서 발생한 Turbine과 Generator(T/G)를 연결하는 gear box(사진 1.2)의 파손원인을 규명해내는 연구용역을 의뢰받았다. 연구용역을 의뢰받게 된 배경은 열병합발전소의 가동을 중단해야만 하는 심각한 문제에 대한 책임소재를 밝히기 위한 것이었다. 즉, Gear box의 파손원인이 “국내기술에 의해 완성된 진동기초의 설계오류 또는 시공결함에 의한 것인지?” 또는 “외국기계제작회사에서 납품한 기계자체의 문제인지?”를 규명하기 위함이었다. 이 문제는 양자가 서로의 의견을 강력히 주장할 수 밖에 없었으며, 따라서 학회가 제3자의 입장에서 면밀한 검토를 통하여 진단결과를 제출하게 되었다.

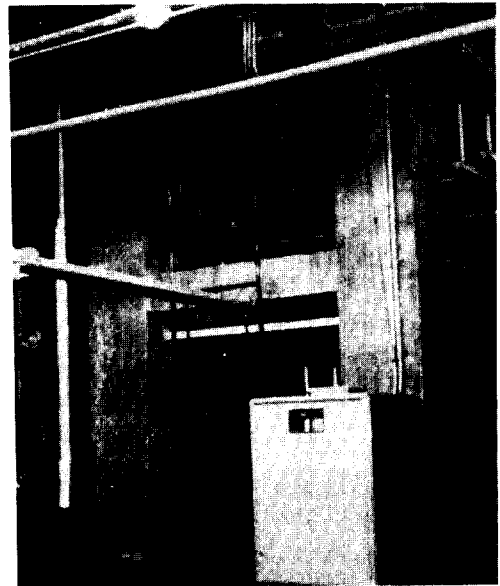
사진 2. T/G 기계진동기초전경

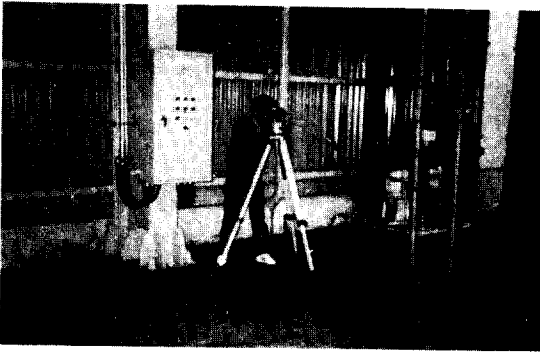
• 구조물의 형상: 기계 가동중 구조물에 이상변위가 발생했는지 여부를 확인하고 시공정밀도를 측정하기 위하여 현장에서 측량이 가능한 기둥에 대하여 트랜스 측량을 실시하였다(사진 4). 트랜스 측량 결과 기둥 C₆는 약 3.1cm 좌측으로, 기둥 C₁은 1.7cm 우측으로 경사져 있음을 알 수 있었는데, 이러한 변위는 최초 구조물 시공시 발생된 시공오차인 것으로 판단되나, 확인할 수는 없었다.

사진 4. 구조물의 이상변위 확인을 위한 트랜시트 측량 광경

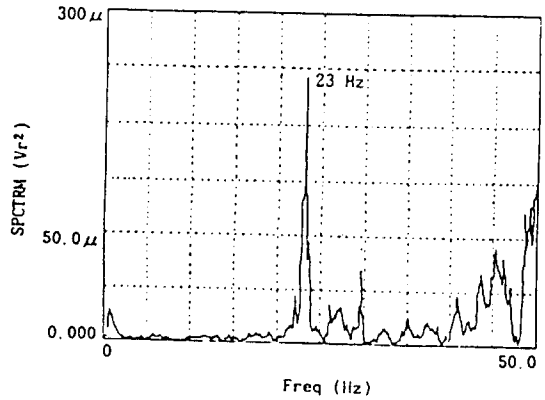
그림 2. 가속도 신호의 spectra

한편 그림 2로부터 기계 제동시 순간적인 과도한 하중이 작용하여 100% 기계 가동시 보다 매우 큰 진동이 발생하는 것을 알 수 있다. 표 6.은 100% 기계 가동시 및 기계 제동시 측정된 최대 처짐을 나타낸다.

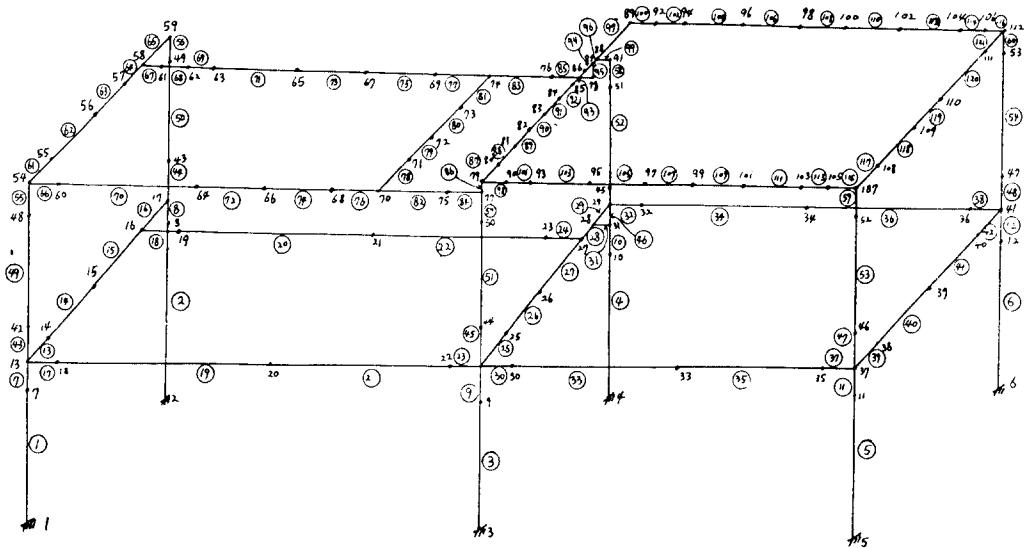
그림 6. 구조물설계회사가 사용한 구조해석모형

표 8에서 알 수 있듯이 구조물설계회사에 의한 결과는 측정치와 비교해볼 때 모든 동적특성치가 다소 높으며 최대진동변위는 종방향을 제외하고 본 연구에 의한 결과와 유사하다는 것을 알 수 있다. 고유진동수가 크게 산출된 원인은 상부구조물의 모든 지점을 고정시켰기 때문이며, 감쇄비가 큰 원인은 측정값을 사용하지 않고 기존 문헌에 제시되어 있는 대표적인 값을 사용했기 때문으로 판단된다.

3) 구조물설계회사에서 사용한 구조해석 모델은 근사적 모델로서 구조해석 결과 안전한 값이 얻어졌다. 따라서 이 모델을 사용하여 기초설계를 실시할 경우 안전성 문제는 없는 것으로 판단되나, 다소 경제성이 문제가 되었을 것으로 사료된다.

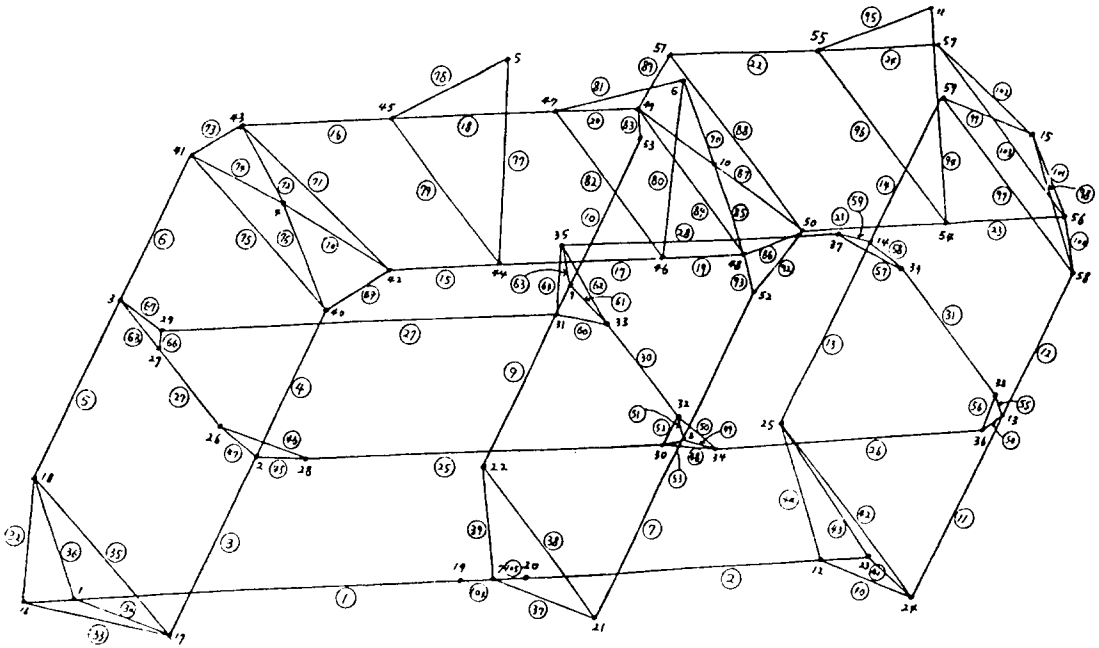
그림 7. 기계제작회사가 사용한 구조해석모형

표 9로 부터 알 수 있듯이 기계제작회사 의견서에 제시된 계산 최대 진동변위 및 속도는 본 연구에서 계산된 값을 훨씬 초과함을 알 수 있는데 이는 표에서 알 수 있는 바와 같이 지반에 대한 감쇄비가 본 연구에서 현장지반조사 결과를 토대로 산출된 값에 비해 낮으며, 구조해석을 위해

구조물 및 하중의 실제 상황을 너무 단순화시키므로 실제상황을 제대로 반영하지 못했기 때문으로 판단된다.

한편 기계제작회사에서 동적해석은 Generator와 Turbine의 동적불평형력을 분리하여 각각에 대해 실시했는데 이 또한 실제상황과 부합되는지에 대한 의문이 있다. 특히 기계제작회사의견서에는 고유치 해석결과에 대한 언급이 없어 그에 대한 확인은 불가능하였다.

4) 기계제작회사에서 제시한 해석자료의 불충분으로 기계제작회사의 구조해석 모형에 대해서는 충분한 검토를 실시할 수 없었으나 기계제작회사의 해석결과를 측정치와 비교해 볼 때 측정치를 훨씬 초과함을 알 수 있었다. 이는 해석모형 작성시 구조물과 하중의 실제 상황을 제대로 반영하지 못했기 때문으로 판단되며 따라서 해석결과는 타당성이 없어 보인다.

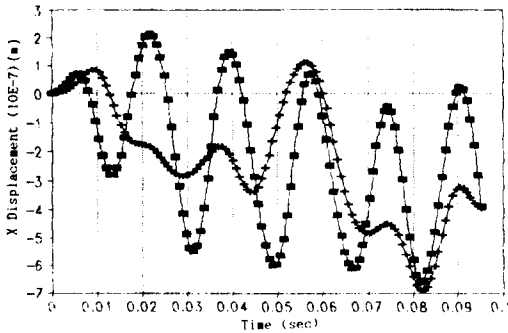
그림 12. 절점 46과 75의 횡방향 변위

본 연구에서는 gear box 부위의 파손원인을 규명하기 위하여 Generator와 Turbine 동적 불평형력에 의해 gear box 주위의 절점들에 발생하는 동적변위 이력곡선을 그려 보았다. 그림 12은 Gear Box 부위의 마주보는 절점들에 대한 상대 변위이력곡선의 일례를 보여 준다. 상대 변위 이력 곡선들로 부터 최대 상대변위를 구한 결과 0.0009mm임을 알 수 있었다. 따라서 Gear Box 부위의 절점들에 대한 상대변위로 인한 구조상 문제는 없는 것으로 사료된다. 한편 그림 3에 표시된 측정절점에서의 최대변위를 구조해석에 의한 결과와 비교하면 표 7과 같다.

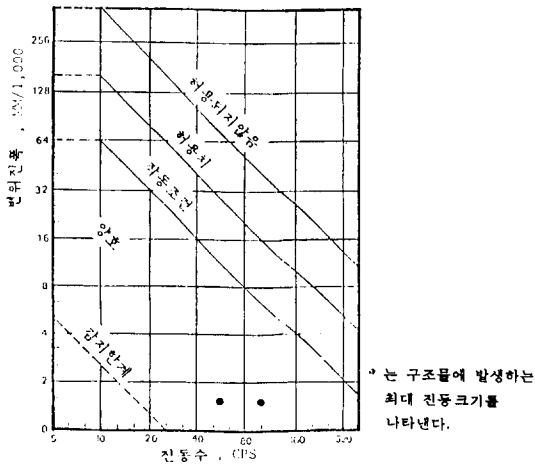
그림 13. 측정치와 진동기준과의 비교

표 7로 부터 계산치와 측정치는 매우 유사함을 알 수 있으며 또한 이 값들은 여러 진동기준과 비교해 볼 때 사람이 감지할 수 있을 정도에 속한다는 것을 알 수 있었다(그림 13).

1) 현장 측정치와 구조해석 결과를 토대로 판단해 볼 때 본 연구대상 구조물의 구조상 문제는 없는 것으로 판단된다. 특히 측정된 진동변위를 여러기준과 비교해 볼 때 기계 가동시 구조물에 발생하는 진동은 사람이 감지할 정도에 속한다.
