페타이어를 이용한 토류구조물에 관하여

1. 개 요

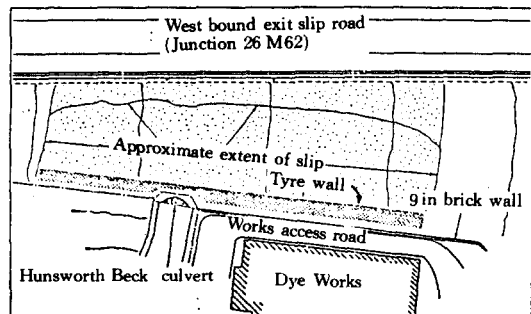
그림 1. M62 도로사면의 개요

전용도로 교차 지점의 서쪽 출구에 위치한 15m 높이의 도로사면에서 활동(slip)이 발생하였다. 활동이 발생한 직후 교차 지점의 서쪽 출구에 직접적인 이상은 없었으나, 안전을 위해 위험표지판을 설치해 두었다. 활동이 발생한 도로사면의 아래쪽에는 염색공장이 인접하여 있었으며, 급한 쪽의 사면경사는 대략적으로 1V : 1.4H 정도 이었다(그림 1 및 2 참조).

활동이 발생한 도로사면 상부쪽의 가장자리(top edge)는 나무를 심기 위해 파놓은 구덩이를 가로 지르고 있었는데, 구덩이는 겨울동안 그대로 방치된 상태로 있었으며 따라서 지표수가 구덩이를 통해 도로사면 내부로 쉽게 침투했을 것으로 판단되었다.

수 및 마찰원법을 토대로 사면안정해석을 한 결과 간극수압을 고려하지 않았을 경우에 안전율이 1.08이었다. 그러나, 간극수압을 고려했을 경우에는 안전율이 0.97로 계산되었으며 또한 지속적인 활동이 일어날 것으로 판단되어, 이에 대한 장기적인 안정대책이 요구되었다.

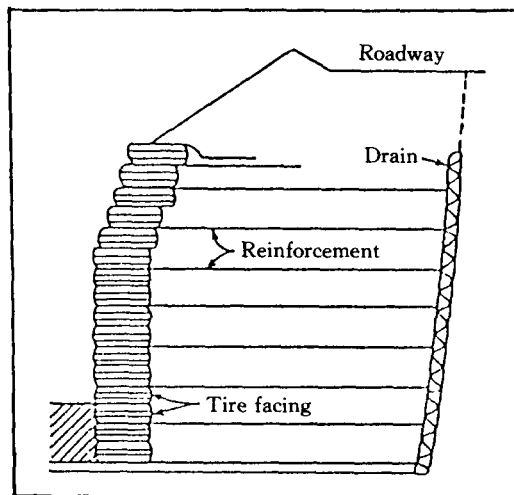
지는 과정에서 타이어의 움직임은 거의 없었으며, 시공 완료후 2년 뒤에 측정된 최상단 타이어의 침하량은 1ft.(전체 높이의 10%) 미만이었으며, 삼림도로 표면의 변형은 전혀 없었다. 아울러, 미국에서 삼림도로 주변에 주로 이용되는 여러 종류의 토류구조물에 관해, 시공높이, 공

Case 1에서 기술한 multi-anchor 형태의 페타이어 옹벽과는 다소 다르지만, 미국 캘리포니아 Plumas 지역에서도 삼림도로 주변을 페타이어 및 지오텍스타일(slit-film woven geotextile)을 이용해 보강한 예가 있어 이를 간략히 기술하고자 한다. 개략적인 형태는 그림 5에 표시되어 있으며(tire-faced wall), 페타이어를 쌓아올린 높이는 10ft. 정도이었고 지오텍스타일로 이루어진 보강띠의 수직방향 설치간격은 15in.로 하여 시공이 이루어졌다. 벽체 전면의 경사는 4V: 1H 정도가 요구되었으며, 또한 타이어 자체의 구멍이나 타이어 사이의 틈으로 뒤채움 재료가 흘러 내리는 것을 방지하는 형태로 타이어의 설치가 이루어졌다. 뒤채움 재료를 다
