# 항공사진측량에 의한 산사태의 분석에 관한 연구

## A study on the Analysis of Land Slide Using Aerial Photogrammetry

강 인 준  
Kang, In-Joon

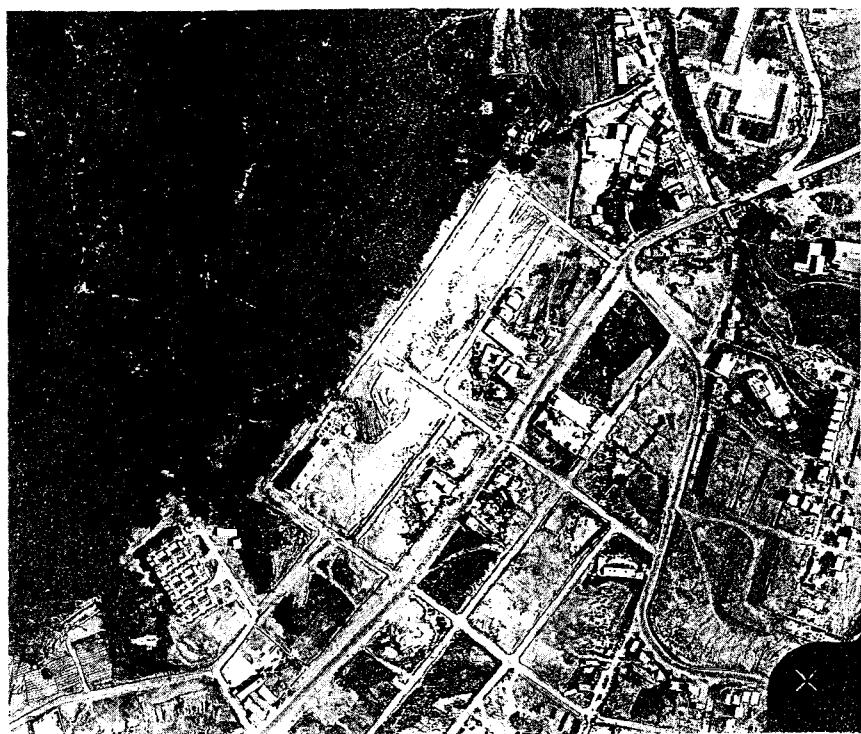
사진 1 1975 년의 항공사진(1/6000)

1975년에는 아파트의 앞쪽으로 토지구획정리가 되어 있었으며 원쪽으로 5층의 아파트가 5동 전설되어 있었다. 뒷쪽으로는 산의 정상까지 조림이 되어 있으며 현재의 아파트 위치를 향하여 능선이 발달한 상황이었다. 1989년의 항공사진에는 사고난 아파트가 완공되어 있으며, 전면에는 국민학교와 단독주택으로 변화되었다. 뒷쪽으로는 산의 정상까지 나무가 많이 자란 상태를 나타내고 있으나 1975년과 비교하여 계곡을 성토한 후 단지를 조성하여 전설하였음을 알 수 있었다.

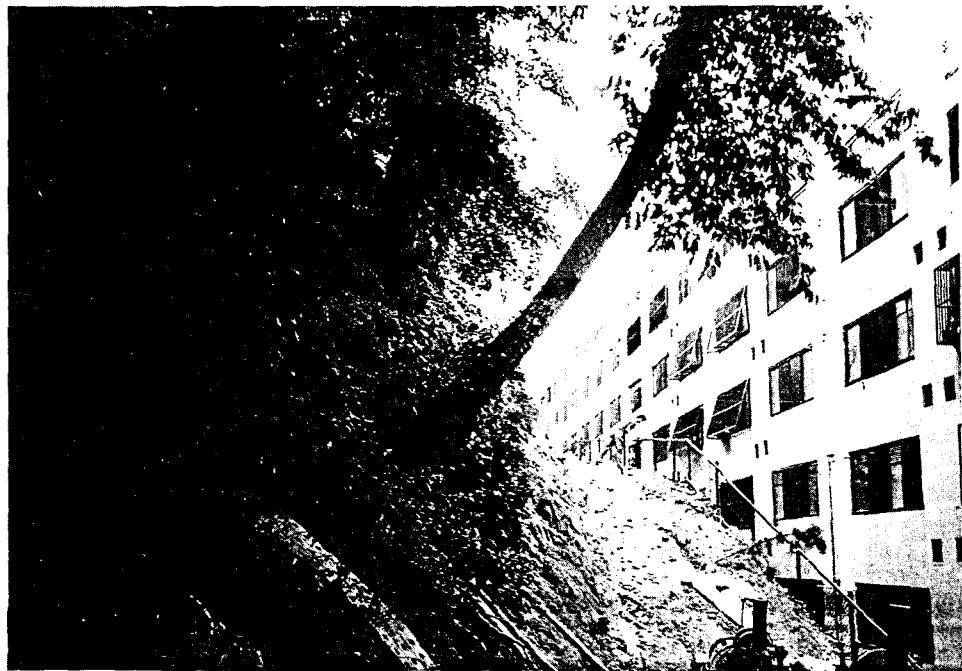
사진 2 산사태에 의한 나무의 성장 모습

지상의 현지 조사에는 항공 사진에서 보는 것과 같이 나무가 자라는 성장 차도가 수직형이 아니고 경사형으로서 과거에 산사태가 진행되었던 것을 알 수 있다. 따라서 이러한 지형에 설계를 할 때는 단지 내의 몇개의 토질 조사만으

로 그치지 말고 절개지에도 보링조사를 하여 충분한 사면 안정 검토가 필요함을 알 수 있었다.

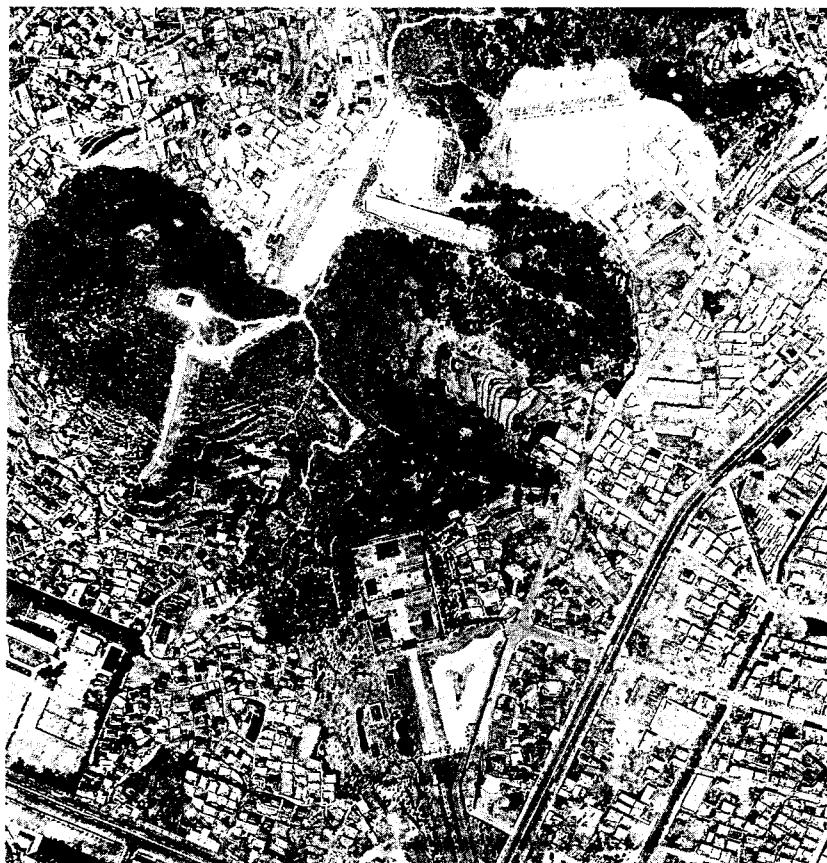
사진 3 1981년의 항공사진(1/6000)

1991년 8월 23일 태풍 클래디스호와 함께 많은 비 때문에 아파트의 사면이 붕괴되어 1명의 사상자가 난 지역이다.<sup>10)</sup> 항공사진은 1981년과 1991년의 항공사진을 판독하였다. 1981년에는 현재의 아파트 지역이 밭으로 되어 있었으며, 폭 50미터, 길이 130미터의 남동 방향의 완만한 경사지를 이루고 있었다. 현재 아파트의 위치에서 남서 방향은 문화재 지구이며, 경사면에 균일하게 식목을 하였다. 서쪽에는 동래 읍성이 있으며, 정상에는 전망대인 동장대가 있다. 북서쪽에는 토지 구획 정리되어 한 채의 기와집과 정원수 등으로 되어 있다. 1991년의 항공사진에는 6개동의 아파트와 1개동의 상가

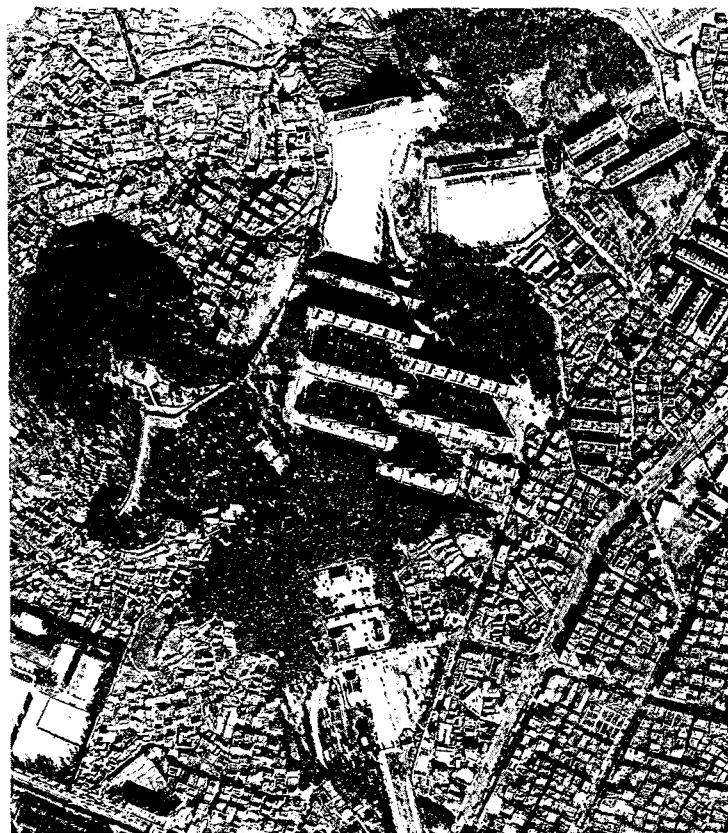
사진 5 1991년의 항공사진(1/6000)

전물이 시공되어 있으며 경내의 나무가 10년이 지난뒤 울창한 모습을 보여 주고 있다. 동래 읍성과 충렬사 사이에는 전등사라는 사찰이 폭 20미터, 길이 30미터로 신축되었으며, 서쪽에는 단독주택으로 변화되었다.

붕괴된 사면은 소나무 밀집 지역으로서 뿌리의 깊이가 얕은 나무의 식목은 태풍과 호우가 동반하는 경우 뿌리를 타고 내려간 빗물이 뿌리의 저층을 액상화시키면서 사면 전체가 활동을 일으키는 현상도 가능하다고 사료된다. 아파트의 단지 조성 과정에서 자연지형의 약 2배에 달하는 면적을 조성하기 위해 삼면을 절토하여 시공함으로서 절토사면의 안정해석을 위해 충분한 검토가 필요한 지역임을 알 수 있었다.

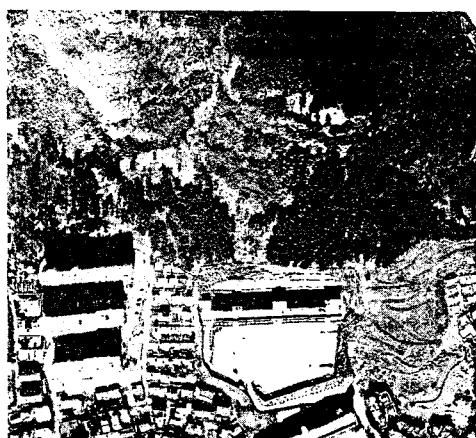
사진 5 1991년의 항공사진

1991년의 항공사진을 보면 학교를 중심으로 뒤쪽인 북서쪽은 250미터의 배산이 있고 옹벽

의 인접지역은 소나무, 잡목, 그리고 소나무 지역이다. 북동쪽으로는 가로 80 미터 세로 120 미터의 공터가 있으며 남동쪽에는 배산국민학교, 그리고 남서쪽에는 아파트와 단독주택으로 형성되어 있다. 지상사진에서도 알 수 있는 바와 같이 밀집된 소나무의 지형으로서 사면의 파괴는 소나무 뿌리를 타고 내린 빗물이 뿌리부분을 액상화가 시킨 것도 원인의 하나라고 볼 수도 있다.
