연쇄적으로 거대한 분진 폭발

1. 일반사항

- 소재지 : 여천 석유화학 공단
- 화재일시 : 1989년 10월 4 일(수) 20시 55분
- 발화위치 : ABS콤파운드실
- 사고원인 : ABS분말수지가 누출되어 압축기의 전기 가열기와 접촉, 분해
- 인명피해 : 사망 17명
부상 19명
- 재산피해 : 160여억원

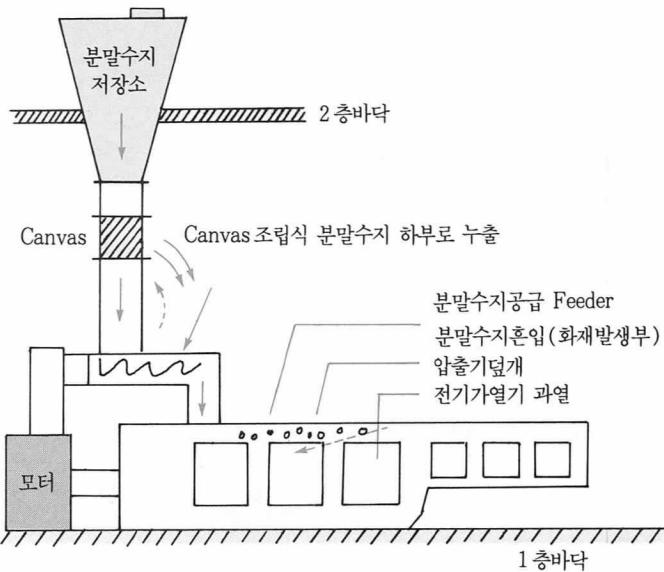
<화재의 발생과정(16 번 압출기)>

압출기에서 발생한 화재는 상단에 설치되어 있던 Canvas(사고 당시 정상상태로 작업중에 있었음)에 옮겨 붙어 Canvas가 파열

되었고 1층과 2층 사이에 설치된 분말저장 Hopper내부의 분말수지가 다양으로 1층 바닥과 압출기 위로 쏟아지게 되었다.

이렇게 쏟아진 분말수지는 주위의 고열에 의하여 계속 분해되면서 가연성가스를 발생, 1차 폭발을 일으켰고, 2층으로 전파된 화재는 2층에 설치된 수십개의 분말 저장용기를 계속적으로 가열 분해시켜 가연성가스의 농도가 폭발 범위에 도달되자 2차 폭발을 일으켜 건물이 크게 파손되었다.

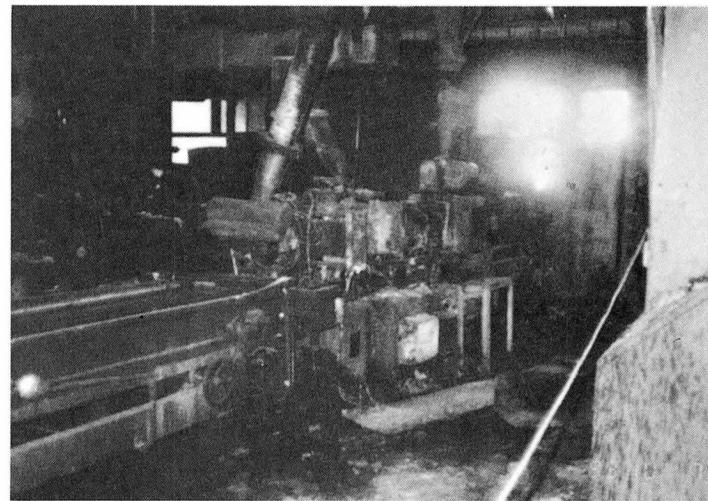
현장 조사결과 사고지점은 1층에 설치된 16호 압출기의 덮개와 전기가열기 사이임이 확인되었다.

<사고가 발생한 16번 압출기> 압출기 오른쪽 상단에 Canvas의 없어진 부분과 저장 Hopper의 밑부분이 보인다.

(2) 분말수지의 유입경위
– 16호 압출기 상단의 Canvas의
취급을 잘못하여 분말수지가 다양
누출되었다.

– 누출된 분말이 16호 압출기
덮개와 전기가열기 사이로 혼입되
었다.

가. 작업자가 Canvas 취급을
잘못하여 분말수지가 외부로 쏟아
져 나오지 않도록 반영구적 고정
식으로 Sealing되어야 한다.

나. ABS 취급작업장은 가능한
한 불연재를 사용하고 특히 Can
vas는 가연성 섬유질에서 불연성
재료로 교체하여야 한다.

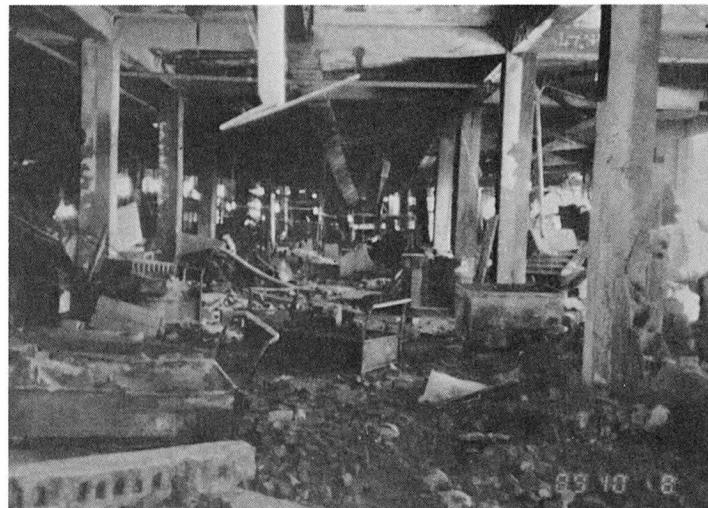
<건물의 2층 내부> 폭발 충격으로 벽체 일부는 붕괴되었다.

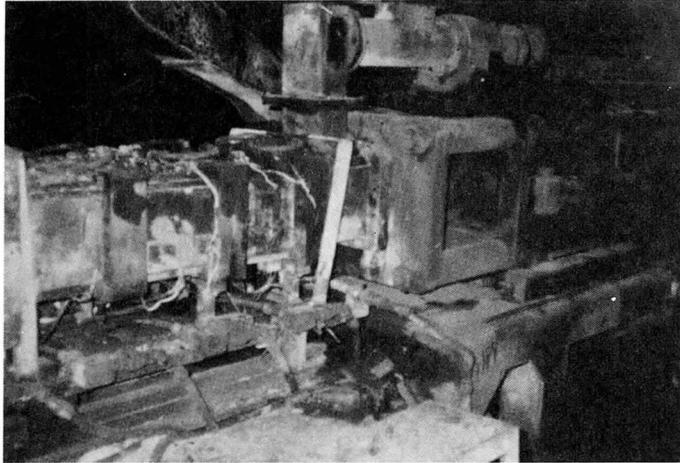
〈압출기의 발화부위〉

오른쪽이 발화부위로서 새까맣게 그을려 있다.

사고의 16호 압출기에서 발화
원이 될 수 있는 것은 전기가열기
밖에 없었으므로 발화관련기기는
전기가열기로 단정지를 수 있다.
전기가열기의 온도감지계통이 정
상적인 기능을 발휘하지 못하여
가열기 표면이 과열(400°C 이상
으로 추정)된 것으로 판단되었다.

전기가열기는 온도감지 불량으로
표면온도가 450°C 내외로 가열, 가
연성 가스에 발화

다. 압출기의 전기가열기는 과
열의 위험이 높으므로 표면을 단
열재로 덮어서 분말수지와 전기가
열기가 접촉되지 않도록 해야한
다.

마. 압출기의 온도는 자동조절
되도록 설치되어 있으나 경보장치
가 없으므로 일정온도 이상에서는
경보를 발할 수 있도록 보완한
다.
