조명기구의 화재사례

이 상 돈 <위험관리부>

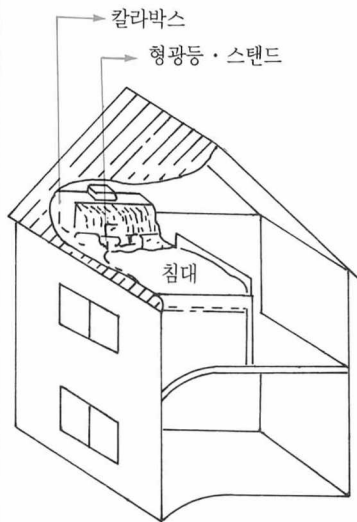
<그림 1> 발화장소의 상황

이 화재는 중학교 2학년인 장녀가 2층의 어린이방 침대에 올라 天窓을 열려고 할 때, 침대 위에 설치돼 있던 형광등 스탠드가 굴러 떨어지면서 스위치가 켜져 콤팩트 형광램프가 이불에 접촉, 축적과열하여 약 2시간 후에 출화된 것으로 추정된다.

이상과 같이 온도측정 및 형광등 스탠드의 구조로 볼 때 형광등 스탠드가 침대 위로 넘어져 이불에 접촉하여 화재에 이른 것으로 판정되었다.

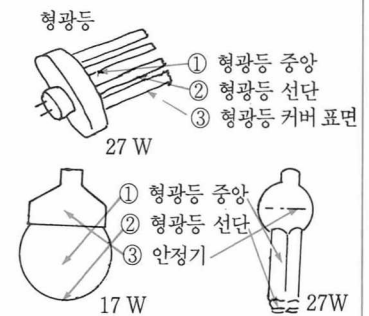
<그림 2> 형광램프의 측정 개소

(5) 온도측정결과
가) <그림 2>에 표시한 일반적인 콤팩트 형광램프의 표면온도는 <표 1>과 같다.

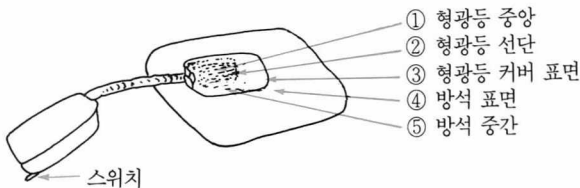
〈그림 3〉 온도 측정개소

나) 방석(면제품)위에 스탠드를 넘어뜨려 램프를 이불에 밀착시킨 상태로 <그림 3>에 표시

한 각부의 온도를 측정된 결과 점등 후 135분까지의 온도는 일정하게 되고, 방석에 착화하기에 이르렀다. 그러나 스탠드의 반사각 부분을 가죽으로 씌우면 온도는 상승하고 14분 후에는 반사각이 변형되어 방석이 4Cm²정도 높고 온도는 더욱 상승했다.

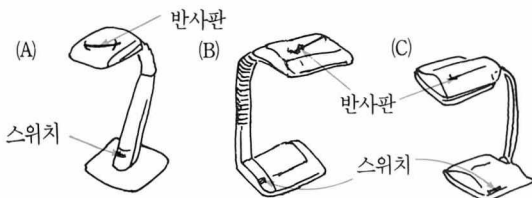
〈그림 4〉 컴팩트 형광등 스탠드

<그림 4>에 표시한 형광등 스탠드 3종류에 대한 확인을 하였다. 그 결과 A, B종류는 스위치의 구조가 인위적이 아니면 절

환되기 어려운 구조로 되어 있으나, 화재사례와 동형의 C는 누름 스위치가 바닥면 윗부분보다 위로 나와 있어서 전면으로 넘어지면 절환되기 쉬운 구조였다.
