전기사고 사례와

이에 대한 대책

3. 自動金型溫度調節機의 漏電에 의한 感電死亡

4. 케이블 配線 덕트 落下에 依한 電力 케이블 燒損事故

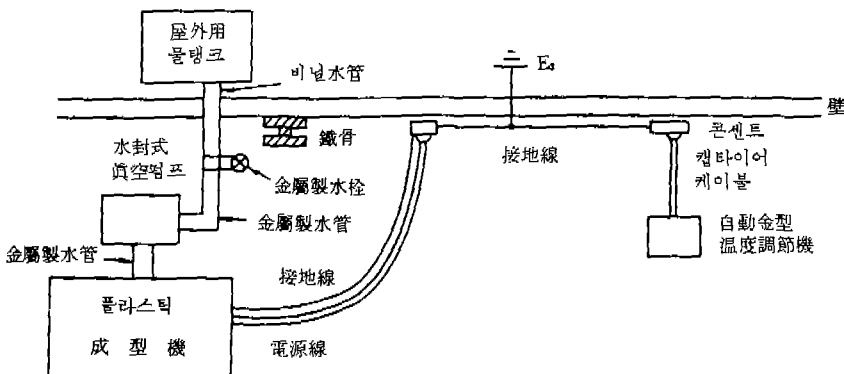
〈그림 1〉 事故場所에서의 관련기기의 配置圖

事故發生後에 關係者가 實施한 調査結果 다음과 같은 事實이 判明되었다. 그림 1은 그 事故現場의 關聯機器配置略圖이고, 그림 2는 單線結線圖이다.

被害者는 플라스틱 成形機 運轉中 成型機金型眞空調整用水가 減水하였기 때문에 물을 補充하기 위하여 屋外用 물 탱크와 水封式眞空 펌프 사이에 있는 金屬製水栓을 열으려고 가서 등部位를 建物の 鐵骨에 먼 姿勢로 金屬製水栓에 손이 닿는 瞬間 200V의 電源이 被害者를 直擊하였다.

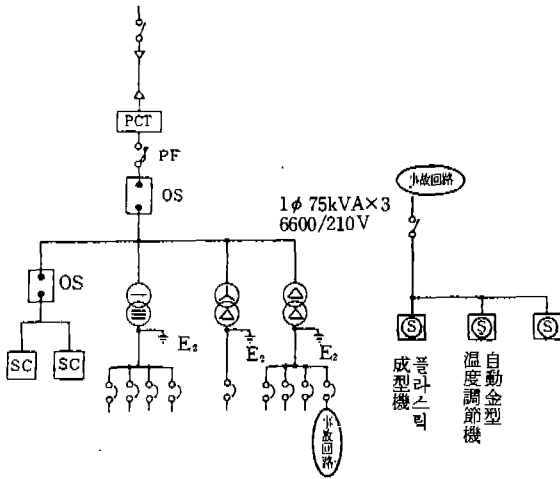
〈그림 2〉 單線結線圖

(4) 플라스틱 成型機의 電源은 210V로, 本體에는 第三種接地工事が 施工되어 있었다. 接地極은 自動金型溫度調節器와 共同的 抵抗値는 40 Ω 이었다(앞서의 精密點檢時的 抵抗値는 70 Ω).

接地工事的 抵抗値는 2 Ω 이었다(法定抵抗値는 75 Ω 이고 앞서의 精密點檢時는 4.5 Ω).

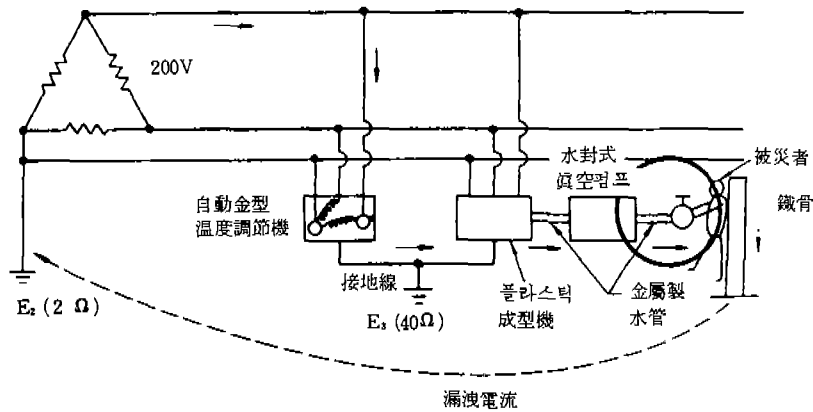
〈그림 3〉 事故時의 漏洩電流 推測閉回路

電流는 被害者의 右上肢에서 流入하여 背部를 뚫고 鐵骨에 傳導되어 大地에 흘렀다. 그림 3은 事故時的 洩電電流의 推測閉回路를 表示한다.

이들을 주어진 數値에 의하여 金屬製水栓과 大地와의 사이에 發生하는 漏電에 의한 電位差를 求하여 보면(鐵骨의 電氣 抵抗値는 근소하므로 無視함)

$$210(V) \frac{40}{40+2} = 200V$$

上記의 計算結果와 事故發生後에 實測된 電位差의 값이 正確히 一致한다. 以上의 事故例에서도 보는 바와 같이 第三種接地工事와 第二種接地工事의 協助는 우리가 想像하는 以上 重要한 問題이다. 電氣保安에 중사하고 있는 사람들은 第三種接地工事를 法定值의 範圍內에 두도록 할 뿐 아니라 第二種接地工事까지 包含한 低壓回路 全般을 考慮하여 抵抗值을 決定하여야 한다.

事故發生後 이 會社도 第三種接地工事의 抵抗值을 내리려고 建物の 鐵骨에 接地의 連結을 하고 또 第二種接地工事의 抵抗值도 20Ω으로 引上시켰다. 그 위에 接地와는 따로 電氣의 保安關係者로부터 再三再四 會社의 經營者에게 要望되어 온 漏電遮斷器設置件도 이 事故를 契機로 設置하게 되었다. 그러나 이미 소 잃고 외양간 고 치기의 形態가 된 것이다.

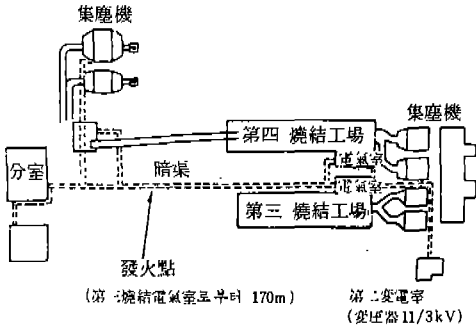
〈그림 4〉 第三 및 第四 燒結工場 配置圖

이번 사고는 第3 및 第4 燒結工場間의 暗渠(높이 2m, 넓이 2m)內에서 發生했다(그림 4).

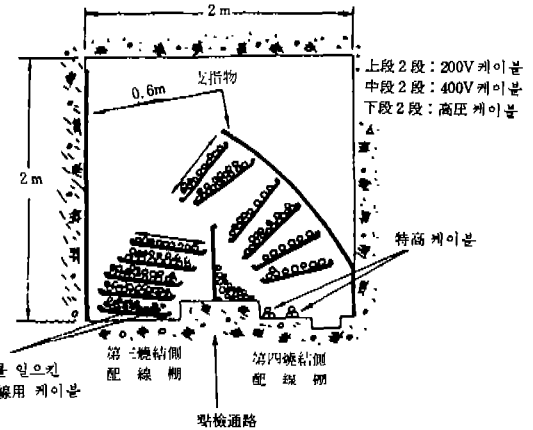
〈그림 5〉 配線덕트損傷 狀況圖

暗渠內의 配線 덕트(한쪽 6段, 兩쪽으로는 12段)가 약 70m 붕괴되었다.

鑛火後 暗渠內를 조사한 결과 第3 燒結側의 配線 덕트(配線 덕트 支持 앵글은 鐵柱에 熔接하여 半쪽 支持)는 落下되어 있고 第4 燒結側은 支持物과 함께 通路側에 倒壞되어 있었다(그림 5).

또한 支持物의 넓이는 고르지 못하였고(第3 燒結側은 45, 65mm, 第4 燒結側 50, 65, 75mm 使用) 熔接상태도 전반적으로 不良함이 발견되었

既設의 配線 덕트 및 支持材에 대하여 早速히 支持物의 幅, 熔接狀況(全周熔接의 有無, 熔接

그리고 新規分에 대하여는 支持物과 덕트 支持 앵글의 溶접을 確實하게 할 수 있도록 地上에서 溶接하여 塗裝後 暗渠內에 挿入하여 시설한다.

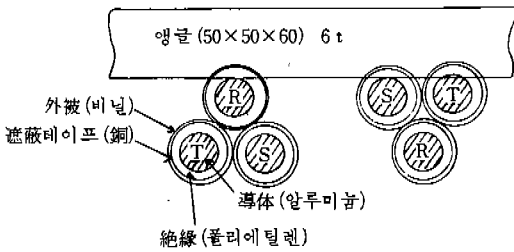
〈그림 6〉 高压 케이블의 短絡狀況圖

그래서 既設備의 荷重에 의한 破壞試驗을 실시한 결과 靜荷重에서는 絶緣物의 損傷은 있을 수 없으나 2~5段제의 配線 덕트가 한꺼번에 落下하면 (衝擊荷重) 配線 덕트 支持 앵글에 의해 絶緣物을 切断狀態에서 파괴, 앵글을 통하여 短絡狀態로 되는 것이 判明(그림 6), 여기에서 事故原因은 다음과 같이 추정되었다.

暗渠의 電氣室로부터 170m 地點에서 第3燒結側 配線 덕트의 6段제에 布設되어 있는 3kV 連絡線用 케이블이 配線 덕트 支持 앵글의 熔接不良 및 熔接部의 腐蝕進行(시설 후 11년 경과)에 의한 上段配線 덕트의 落下로 損傷을 받아 短絡을 일으켰다. 이때에 17,000A의 電流가 2秒間 흘려 이에 의한 아크로 發火했다.

3kV連絡線用 遮斷器의 過電流繼電器의 瞬時要素를 復活使用한다.
