石造文化財의 保存

金炳虎 · 李容喜

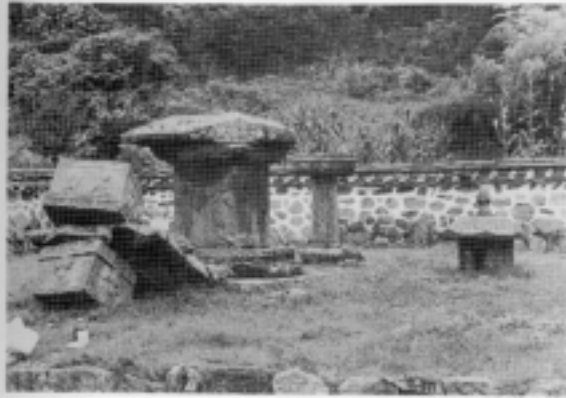
사진 1. 국보 13호 실상사 백장암 3층석탑이 인위적인 요인으로 파손된 상태

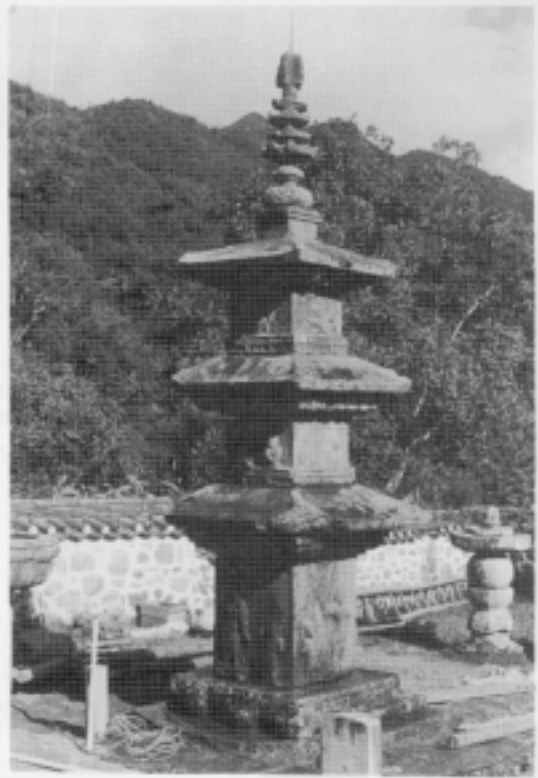
사진 2. 에폭시계의 한성수지로 파손된 면을 복원하여 조립하여 놓은 상태

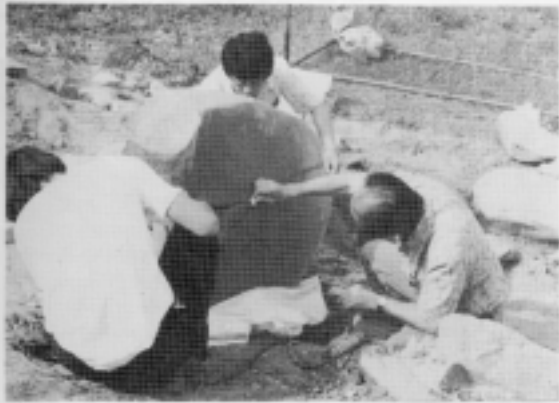
사진 3. 국보 198호 단양신라적성비를 접착시키고 용액이 흘러 나오는 것을 비칠에 칠케톤으로 씻어주는 상태

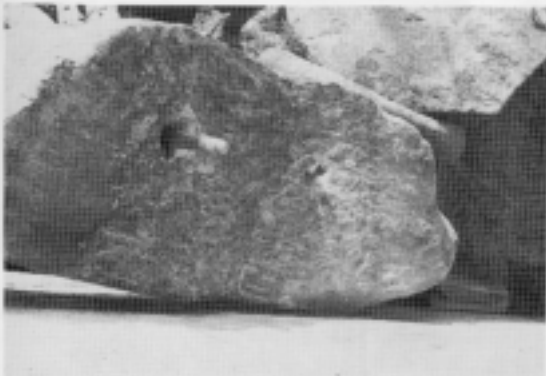
사진 4. 보물 197호 청양석조 3존불입상을 파손부위를 접착할 때 접착력 보강을 위해 박아 놓은 스테인레스봉

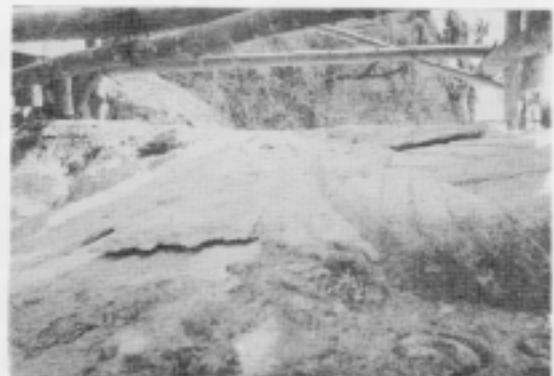
사진 5. 보물 581호 골굴암 마에여래좌상의 표면이 균열되어 이탈되고 있는 상태

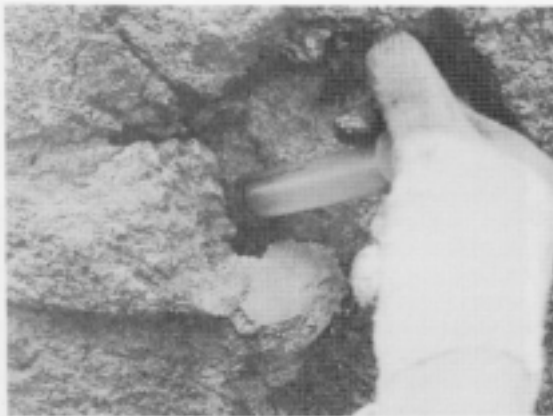
사진 6. 균열된 부위를 주사기를 사용하여
예폭시 수지를 침투시켜 집착시키는
상태

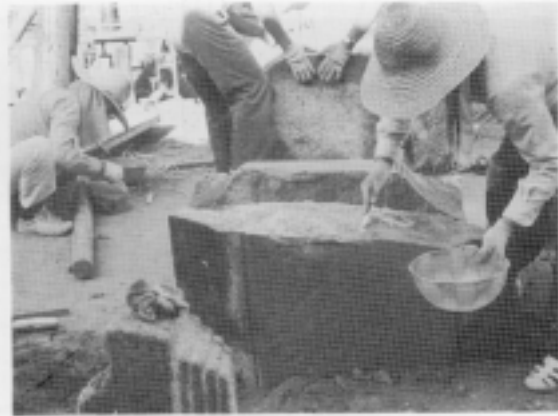
사진 7. 보물 395호 선암사 3층석탑의
파손부위를 집착시키기 위해
수지를 접착면에 바르는 상태

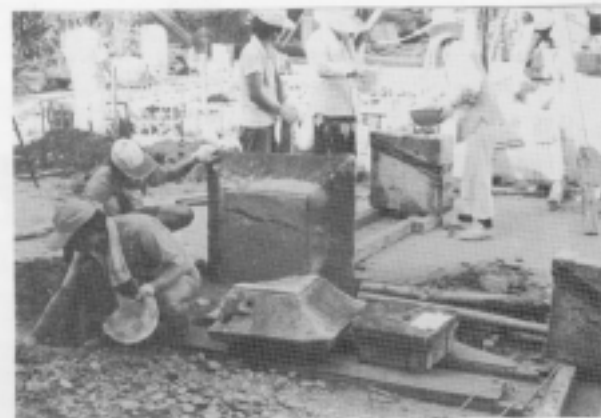
사진 8. 예폭시 수지로 집착시키고
고무로프로 잡아매어
고정시켜 놓은 상태

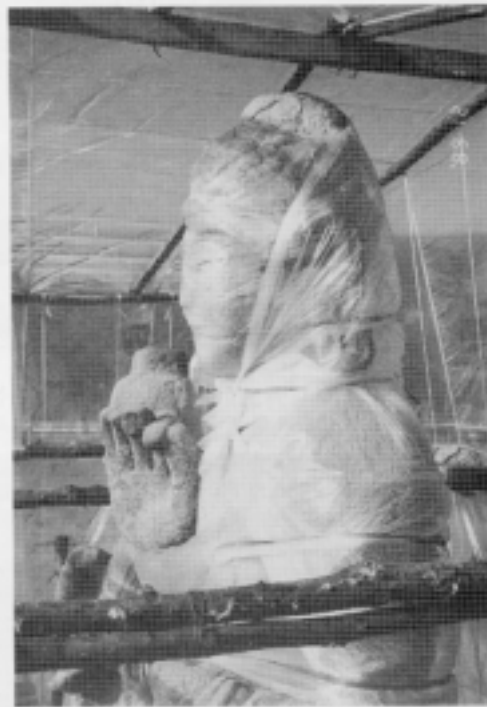
사진 9. 보물 219호 개태사지
석불입상의 불두를
집착시키고 철축을
녹여내는 상태
